**ESTUDIO DE IMPACTO AMBIENTAL
PLANTA DE FERTILIZANTES FERTIL PAMPA
PUERTO DE BAHÍA BLANCA**

ANEXO 6: ESTUDIO DE SITIO

Febrero 2026

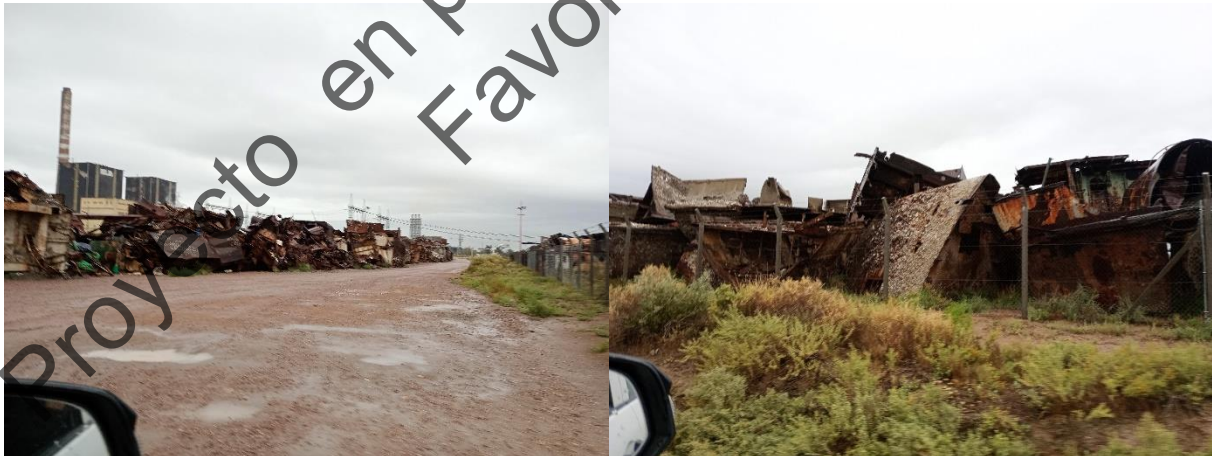
Durante la recorrida se observó una elevada cantidad de chatarra de embarcaciones que fueron extraídas del río por el Consorcio de Gestión del Puerto de Bahía Blanca. Según la inspección visual realizada por los profesionales de Serman, los metales poseen un estado avanzado de deterioro y de oxidación (Figura 9 a Figura 11).

Todos estos materiales se encuentran sobre suelo natural sin ningún tipo de contención, en los caminos internos del predio en estudio, junto al cerco perimetral con la Central Piedra Buena. Tal como se muestra en las imágenes, existen diversos restos de motores, residuos con potenciales restos de hidrocarburos, y maquinaria en general que pueden afectar el suelo en estos sectores.

Figura 9. Restos de embarcaciones extraídos por el Consorcio de Gestión del Puerto del Bahía Blanca.

Se recomienda solicitar al Consorcio de Gestión del Puerto de Bahía Blanca un Plan de Trabajo previo a la entrega del predio, con el objetivo de establecer un plan de acción para el retiro de los restos de embarcaciones, chatarra, residuos y la maquinaria asociada a ellos, implementando correctas prácticas de gestión de estos materiales, y enviarlos a sitios habilitados para tales fines, en cumplimiento con la normativa ambiental vigente. En caso de ser necesario el retiro de capas de suelo superficial con presencia de hidrocarburos, se deberá gestionar adecuadamente como residuos especial, de acuerdo a la normativa ambiental vigente.

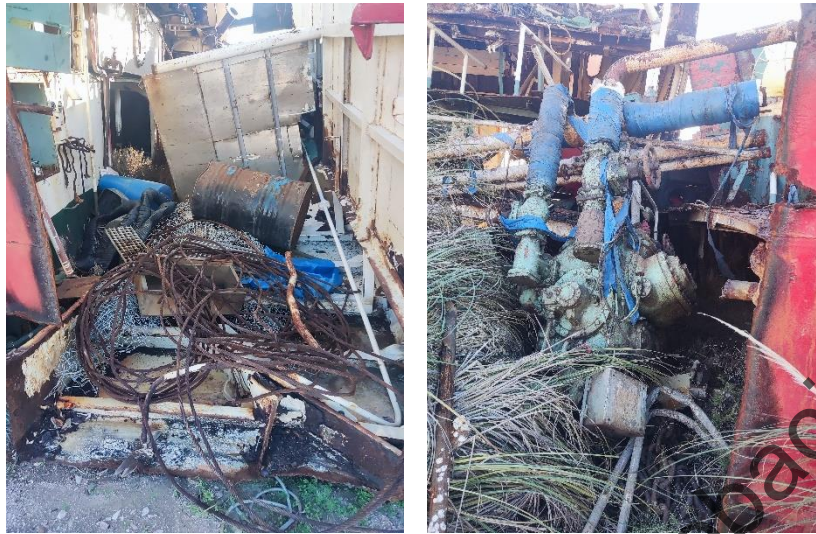
Figura 10. Maquinarias, residuos con potencial presencia de hidrocarburos, identificados entre los restos de embarcaciones extraídos por el Consorcio de Gestión del Puerto del Bahía Blanca.

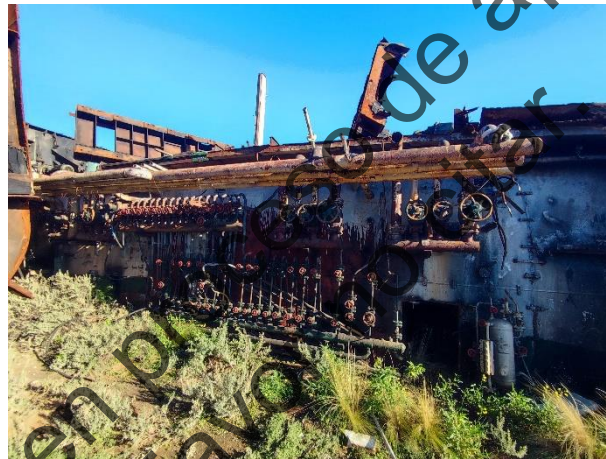
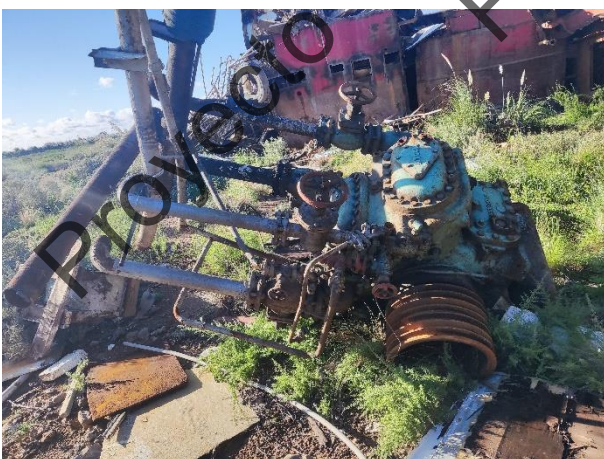
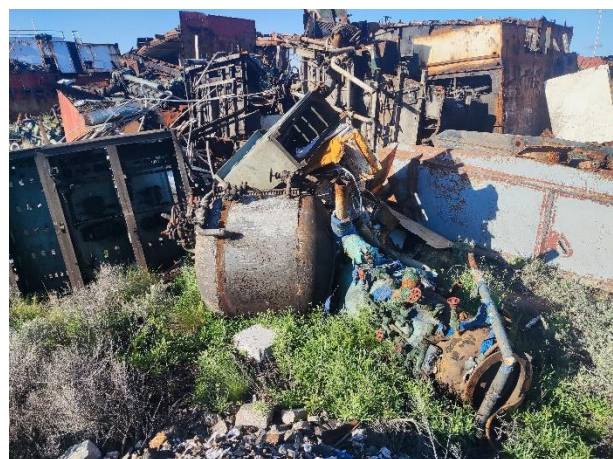
Figura 11. Motores y chatarra identificados entre los restos de embarcaciones extraídos por el Consorcio del Puerto del Bahía Blanca.

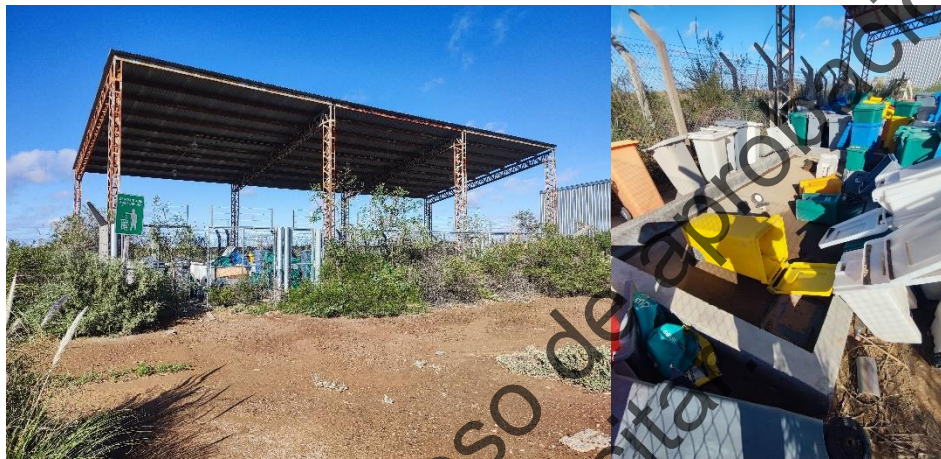
En el relevamiento se identificó un sector que funcionaba como obrador principal durante las obras desarrolladas por VALE. Aquí existen una serie de estructuras, almacenes vacíos, sitios de acopio de insumos, tinglados, etc. abandonados y actualmente en desuso. En las Figura 12 y Figura 13 puede verse un sitio que funcionaba como almacenamiento de recipientes y de insumos.

Figura 12. Restos de sitios de almacenamiento de insumos en sector de obrador de VALE.

Se recomienda solicitar al Consorcio de Gestión del Puerto de Bahía Blanca un Plan de Trabajo previo a la entrega del predio, con el objetivo de establecer un plan de acción para el retiro de los restos de instalaciones y estructuras que se encuentran en el sector de obrador de la obra paralizada por VALE. La chatarra, residuos y la maquinaria presente en este sector deberán ser retirados implementando correctas prácticas de gestión de estos materiales, y enviarlos a sitios habilitados para tales fines, en cumplimiento con la normativa ambiental vigente.

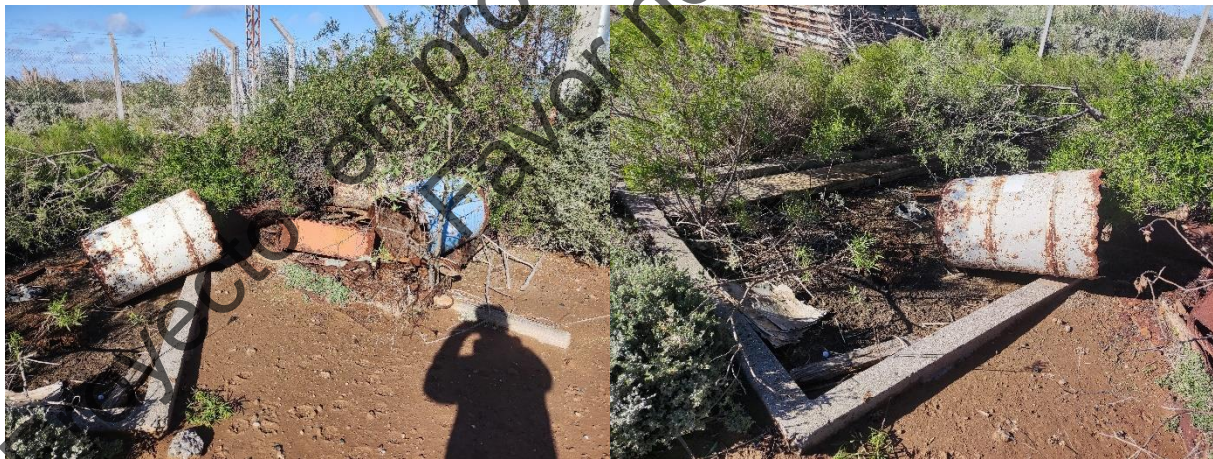
Particularmente, en la Figura 13 se ven tambores que posiblemente contuvieron hidrocarburos en un pasado y hoy en día están sobre terreno natural sin ningún tipo de contención. Además se observan vestigios de potenciales derrames de hidrocarburos, aunque a priori, parecen bajos volúmenes y puntuales en este sector.

Figura 13. Restos de tambores en sector de obrador de VALE.

En los sitios identificados en Figura 13 y Figura 16 donde se aprecian potenciales derrames superficiales sobre suelo y presencia de recipientes en desuso, se recomienda como parte del Plan de Trabajo del Consorcio de Gestión del Puerto de Bahía Blanca, coleccionarlos y disponerlos como residuos especiales en Operadores habilitados por la autoridad. En caso de ser necesario el retiro de capas de suelo superficial con presencia de hidrocarburos, se deberá gestionar adecuadamente como residuos especial, de acuerdo a la normativa ambiental vigente.

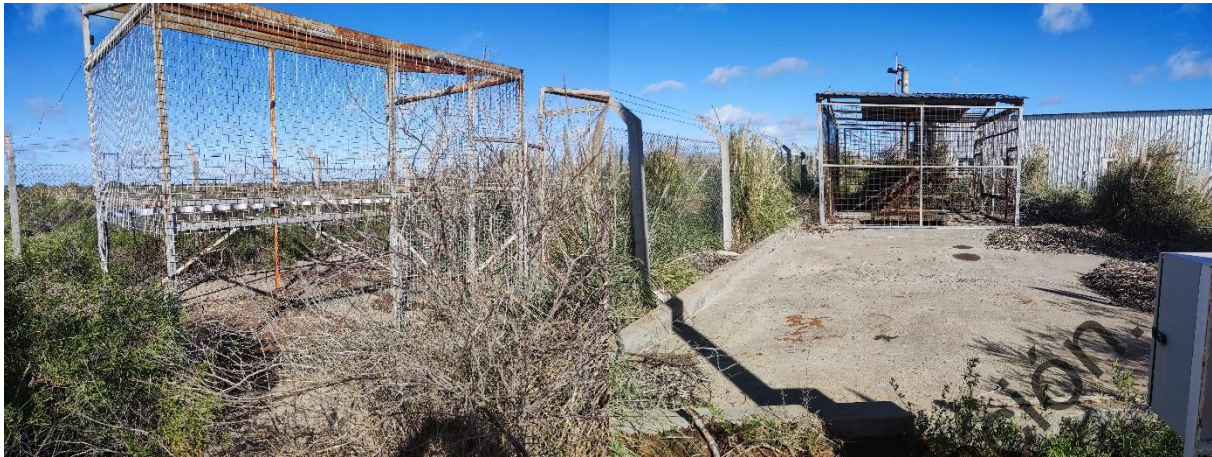
Figura 14. Almacenes vacíos en sector de obrador de VALE.

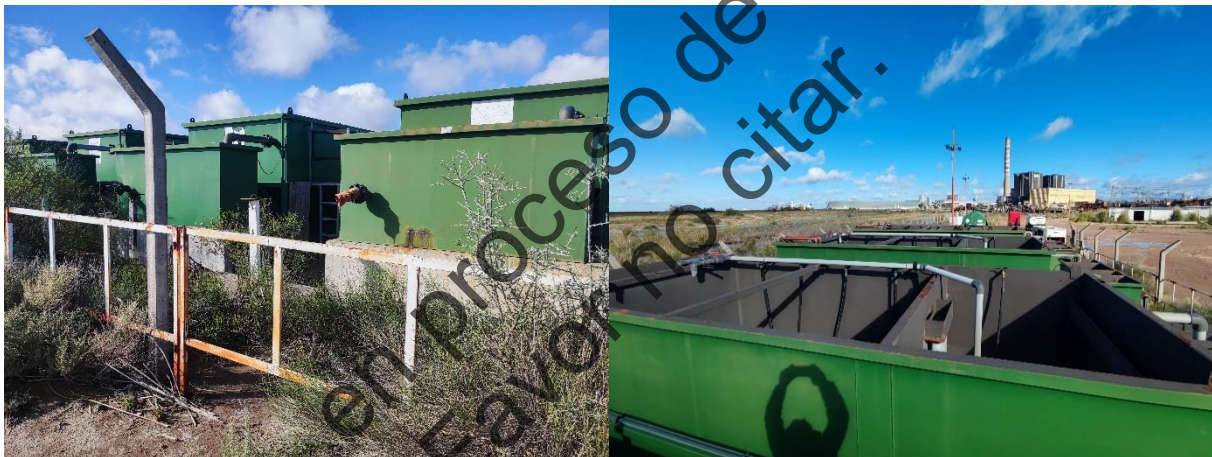
También se observaron 4 plantas modulares de tratamiento de efluentes líquidos en buen estado de conservación según pudo observarse, por tanto se puede suponer que no fueron utilizadas por VALE (Figura 15).

Figura 15. Plantas modulares de tratamiento de efluentes en sector de obrador de VALE.

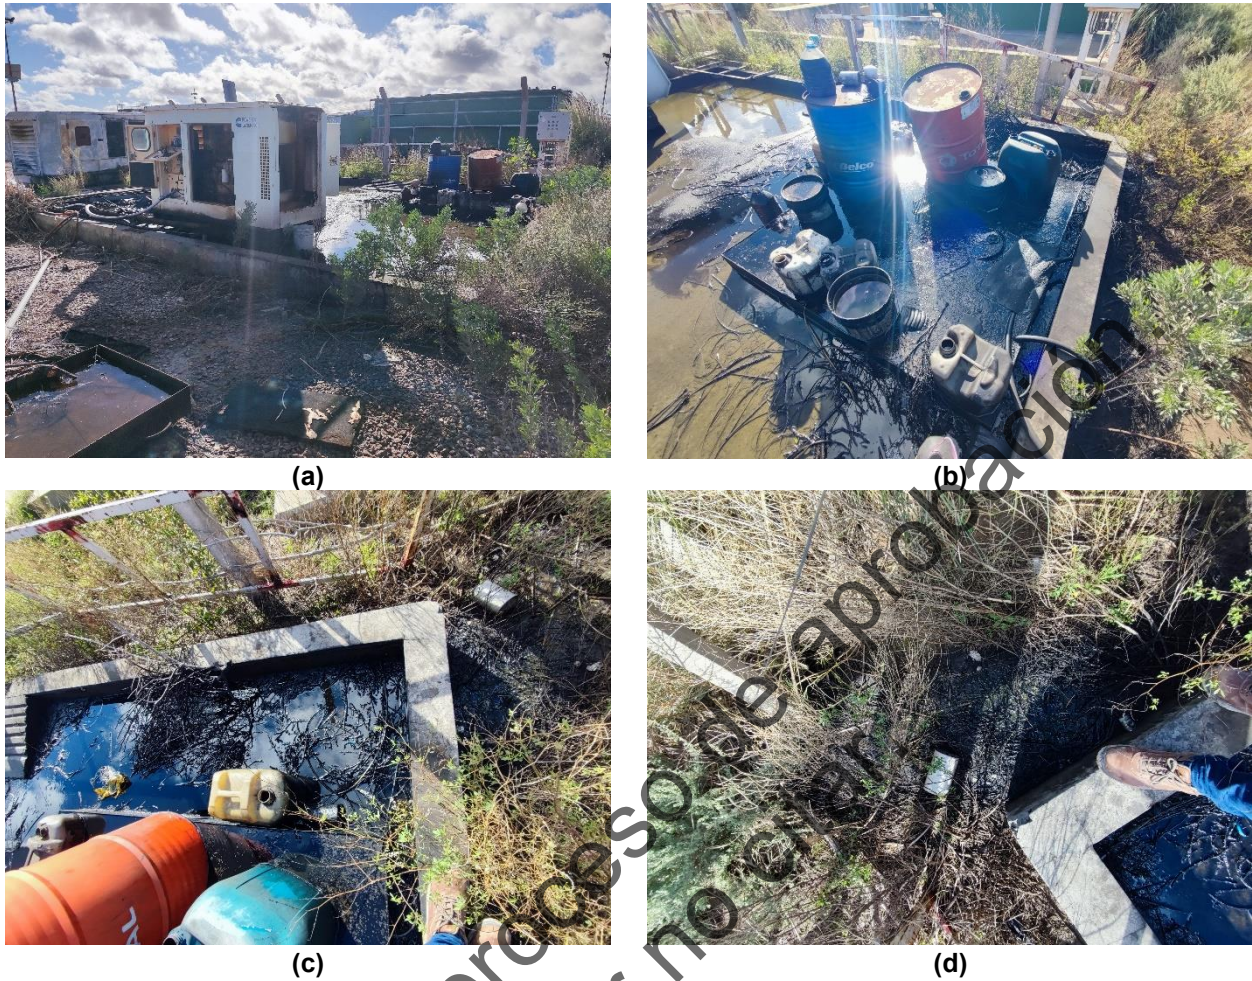
En las cercanías de las plantas de tratamiento se encuentra un sector de acopio de combustibles y otros hidrocarburos. Se observó un tanque que no se pudo comprobarse su origen ni tampoco si fue utilizado (o no) por la compañía VALE durante las obras (Figura 17). Actualmente este tanque se encuentra fuera de servicio. Se recomienda verificar si efectivamente el mencionado tanque operó durante las obras.

En este sitio también se aprecia el acopio de una serie de recipientes de hidrocarburos junto con grupos electrógenos en desuso. Si bien cuenta con piso de hormigón y zócalos, el lugar de acopio se observa claramente desmejorado, vestigios de derrames en sus alrededores (Figura 16 (c) y (d)).

Figura 16. Sector abandonado de acopio de hidrocarburos obrador de VALE.

- ✓ Dentro de este Plan de Trabajo, se recomienda incluir un plan para ejecutar la limpieza del sitio de acopio de recipientes con hidrocarburos, ubicado en el sector del ex obrador de VALE, donde se observa presencia superficial de hidrocarburos sobre el suelo. El retiro de esta clase de materiales deberá gestionarse como residuos especiales, de acuerdo a la normativa vigente.

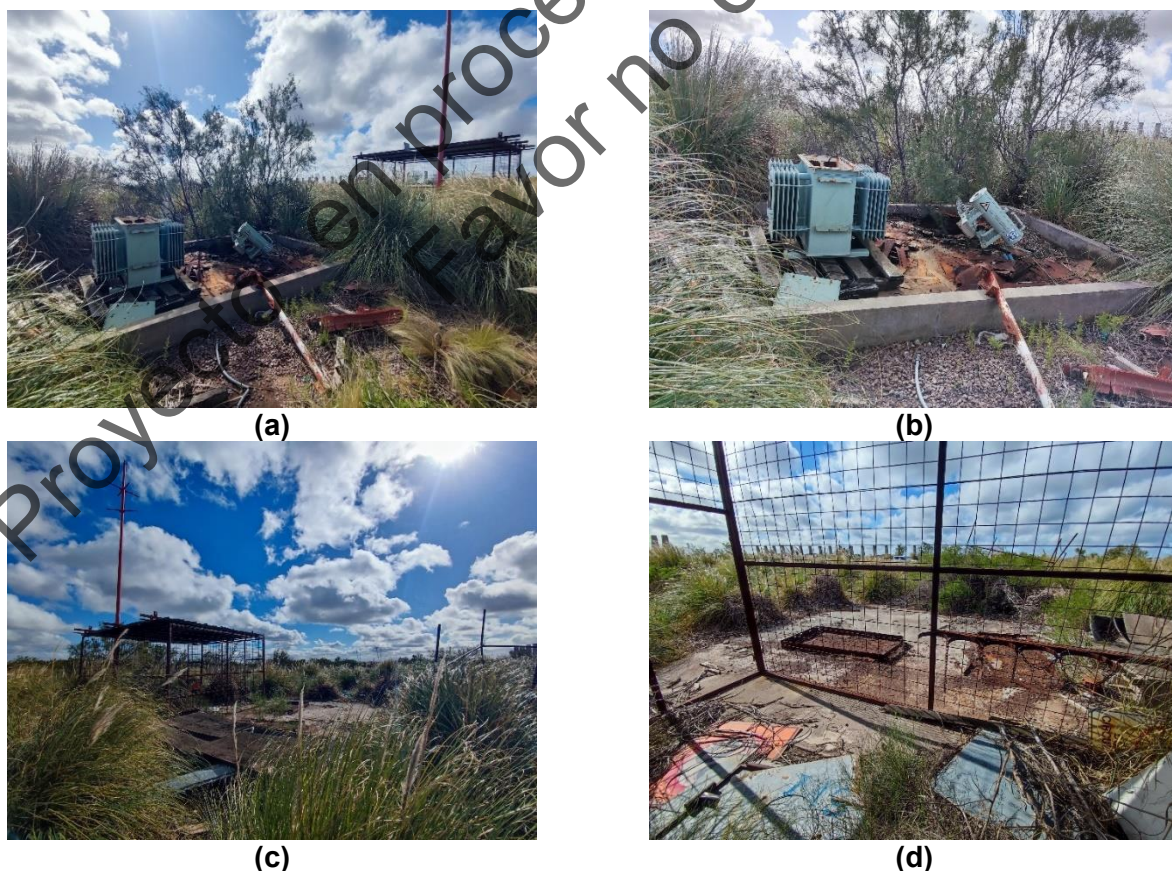
En otro sector ubicado al norte del predio se observaron viejos almacenes de insumos (Figura 18) en estado avanzado de deterioro. Este sitio posee piso de concreto, por lo que se deduce que era utilizado para el acopio de materiales para las obras. Se observaron varios restos de residuos y diversos metales. A pocos metros también se evidencia un transformador desmantelado y abandonado.

Figura 18. Restos de sitios de almacenamiento de insumos en sector norte del predio.

Se recomienda solicitar al Consorcio de Gestión del Puerto de Bahía Blanca un Plan de Trabajo donde se establezca un plan de acción para llevar a cabo una adecuada disposición de los transformadores hallados, chatarra, residuos, estructuras civiles, etc., implementando correctas prácticas de gestión de estos materiales.

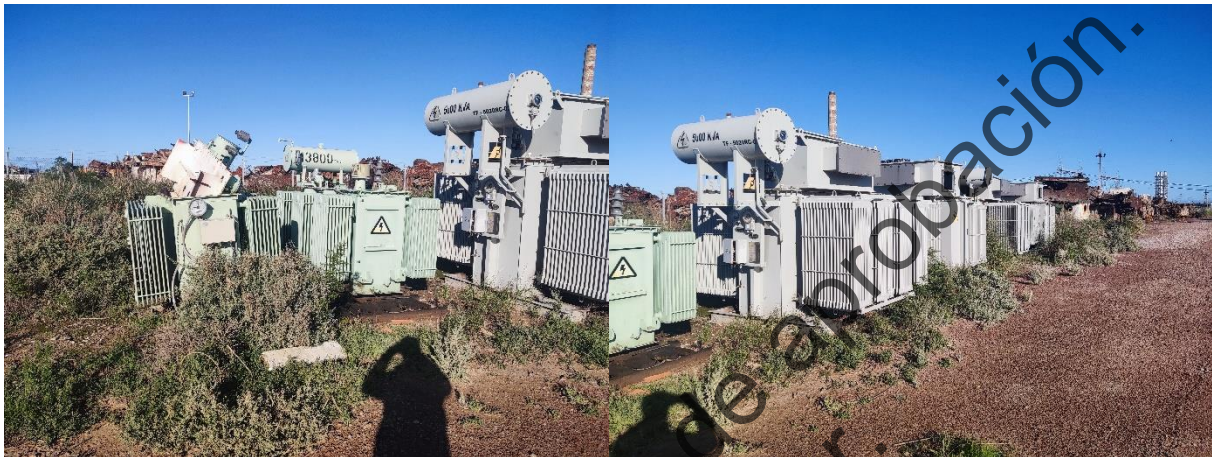
Durante la recorrida en campo, se pudo observar 8 transformadores eléctricos en desuso (Figura 19), ubicados sobre el terreno a pocos metros del ingreso identificado como Sector 1 en el presente estudio. No pudo constatar que los mismos sean de vía seca o húmeda, o que contengan líquidos refrigerantes en su interior. Estos transformadores se encuentran sobre terreno natural, sin ningún tipo de impermeabilización o sistemas de contención.

Figura 19. Transformadores en desuso ubicados en Sector 1.

Por lo tanto se recomienda trasladarlos a un sitio seguro y adecuado con piso impermeable para prevenir posibles afectaciones del suelo de este sitio.

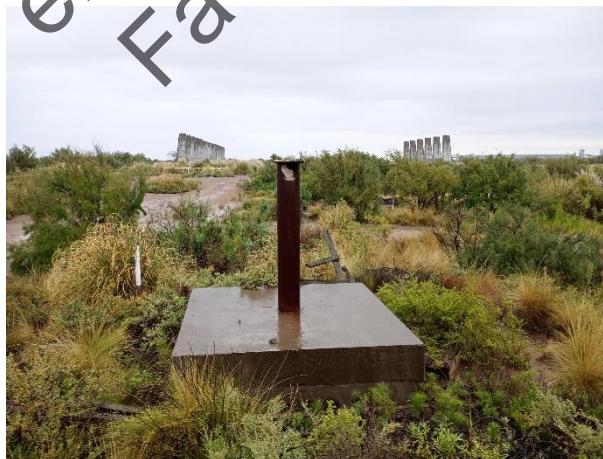
Se observaron también pozos de monitoreo de napa freática actualmente en desuso, cámaras sépticas, viejos tanques de almacenamiento de agua, entre otras estructuras civiles que fueron construidas durante las obras inconclusas de VALE. Si bien estas estructuras se vieron afectadas por el paso del tiempo, no se aprecian vestigios de posibles afectaciones ambientales en estas zonas. En las Figura 20 a Figura 24 se muestran algunas de instalaciones presentes en el Sector 1 del predio en estudio.

Figura 20. Vieja cámara séptica de las obras de VALE, ubicada en el norte del predio.

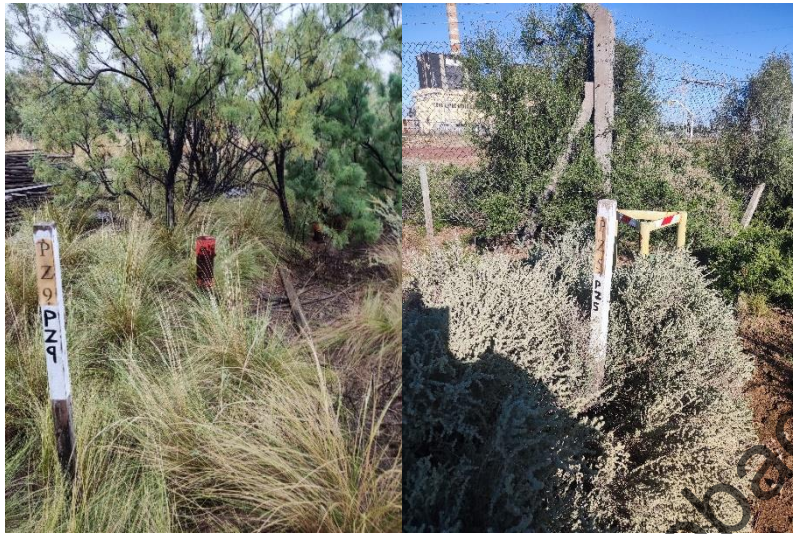
Figura 21. Pozos de monitoreo de napa freática de las obras de VALE, ubicada en el norte del predio.

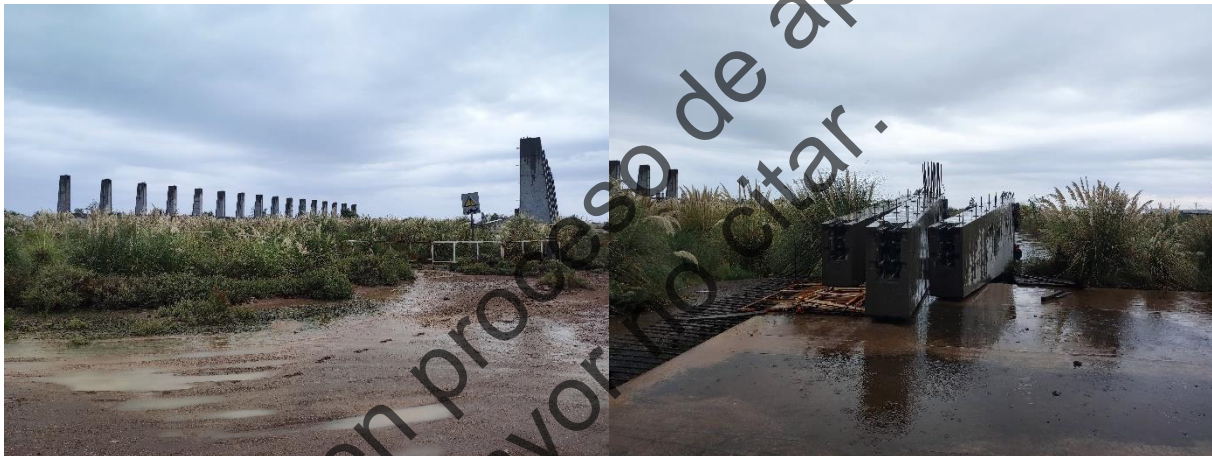
Figura 22. Estructuras civiles construidas durante las obras de VALE.

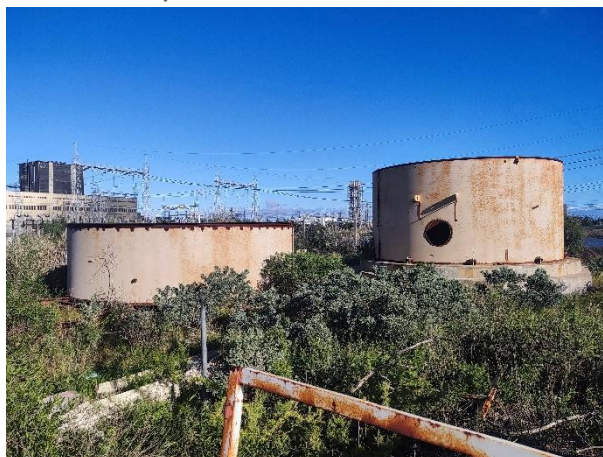
Figura 23. Tanques de agua construidos durante las obras de VALE.

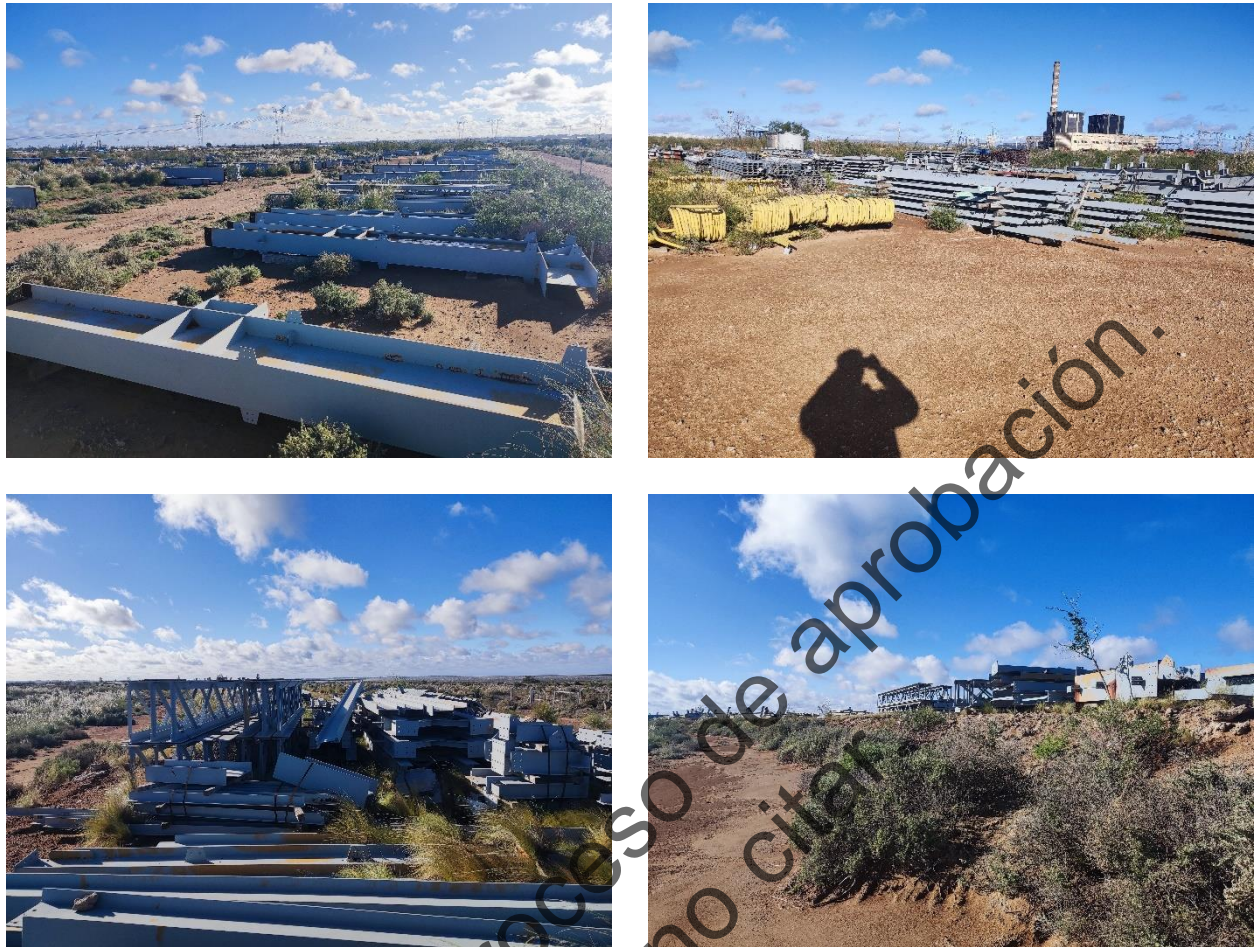
Figura 24. Estructuras metálicas abandonas luego de las obras de VALE.

El Consorcio deberá enviarlos a sitios habilitados para tales fines, en cumplimiento con la normativa ambiental vigente.

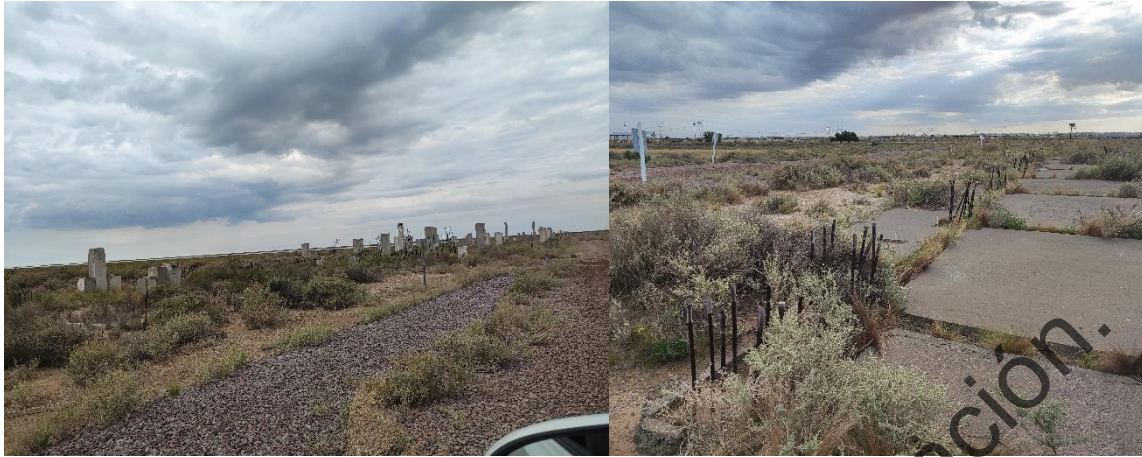
A diferencia del área analizada en el apartado anterior, este terreno se encuentra menos intervenido en cuanto obras civiles y estructuras. Se observaron pilotes y ciertas construcciones al este del camino consolidado del viaducto Figura 25. Cabe aclarar que, según lo informado por FERTIL PAMPA, estos sectores no serán utilizados por la Planta de Fertilizantes.

Figura 25. Vista de pilotes y estructuras civiles construidas por VALE, en lateral este del camino de viaducto.

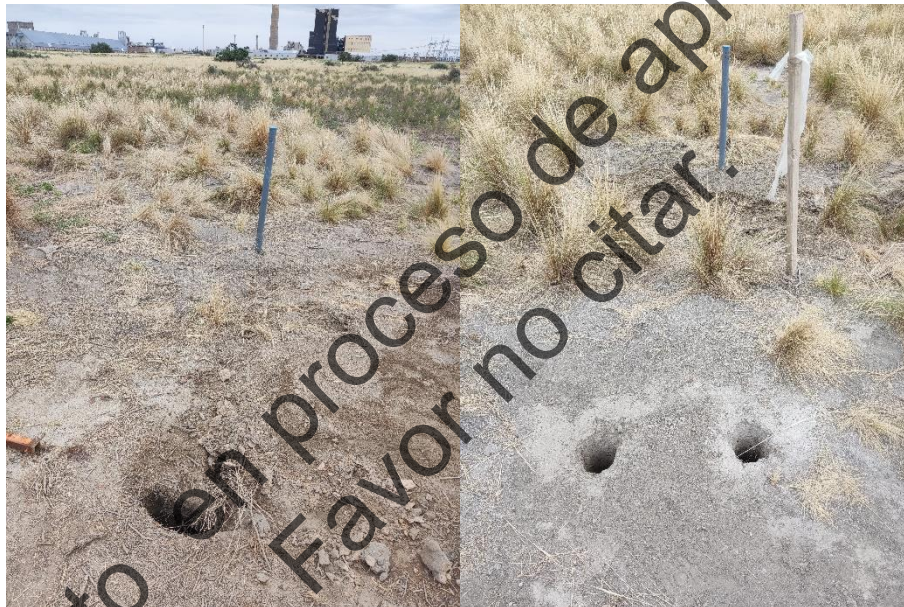
Se observaron dos pozos de monitoreo de napa freática y algunos pozos de sondeo de suelo (Figura 26). Si bien son áreas que fueron abandonadas luego de que se paralizara el proyecto de VALE, no se observan signos de afectación de suelo según el relevamiento visual efectuado.

Figura 26. Pozos de monitoreo en Sector 2.

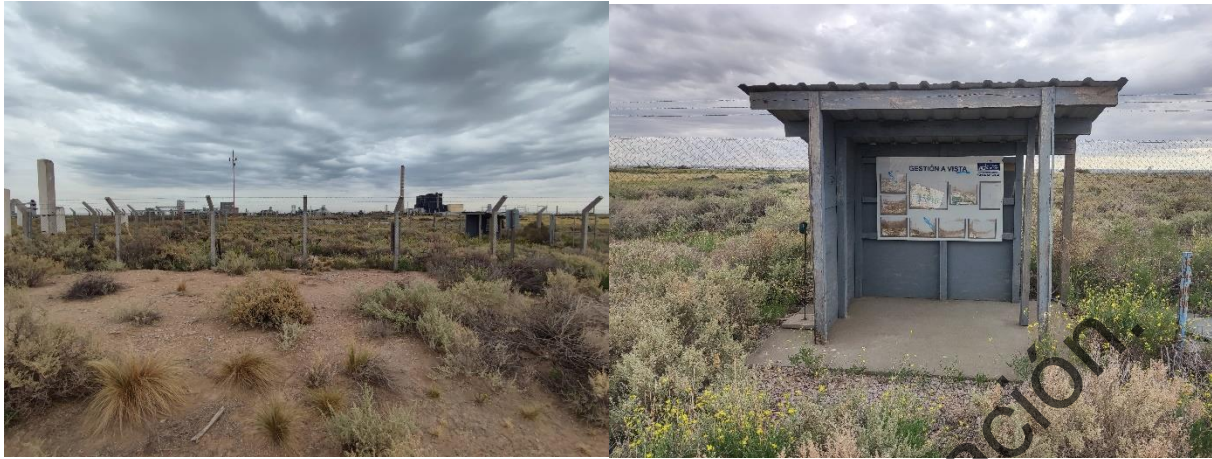
Se pudo apreciar un sector delimitado por un cerco perimetral (ver ubicación en Figura 7 y Figura 8), que a priori parece ser un obrador secundario asociado a las obras de construcción del viaducto y del macizo. Tal como se muestra en Figura 27 y Figura 28, en este obrador se habían instalado sitios de almacenamiento de insumos que contaron con pisos de concreto y zócalos de contención.

A pesar del abandono y que las estructuras permanecen algo desmejoradas, no se aprecian signos de afectación según la inspección visual efectuada.

Figura 27. Obrador secundario de las obras de VALE en sector cercano a viaducto.

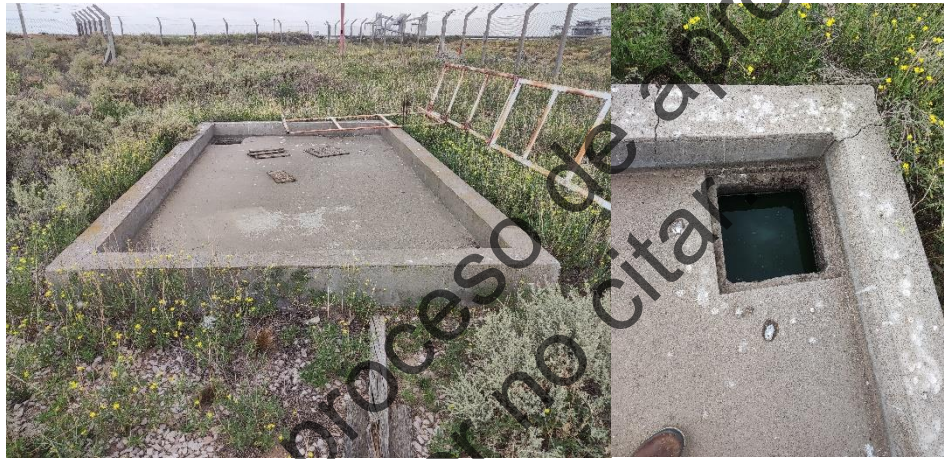
Figura 28. Obrador secundario de las obras de VALE en sector cercano a viaducto.

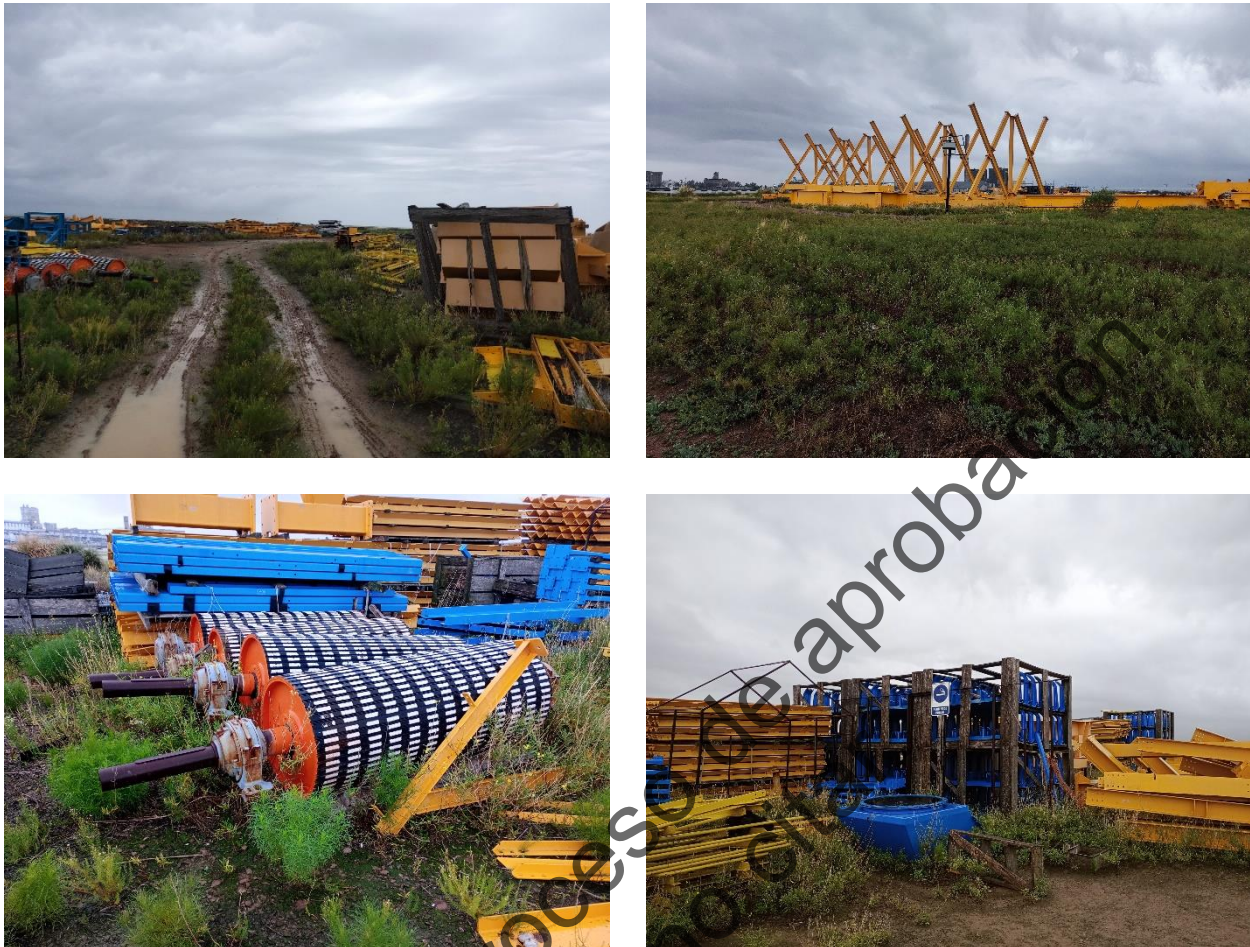
Figura 29. Estructuras metálicas y equipamiento de las obras inconclusas de VALE.
