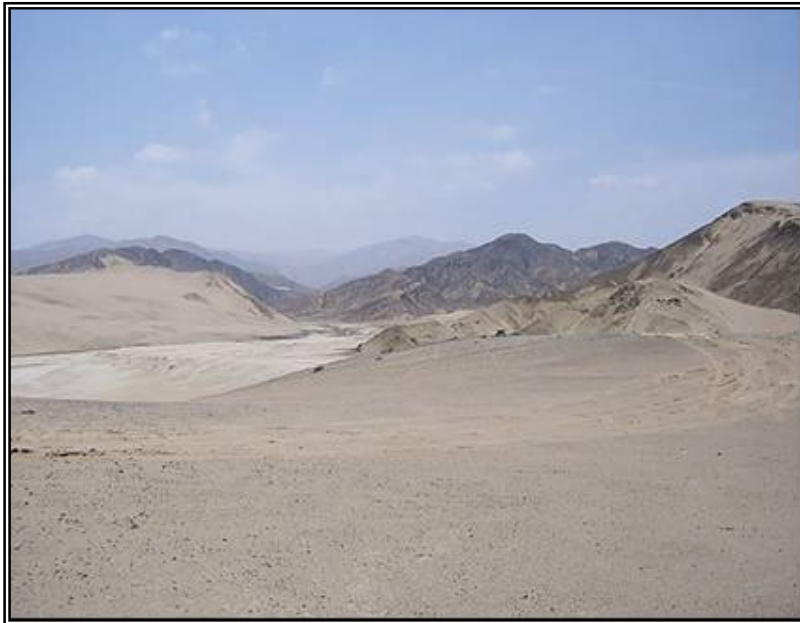
**Foto 1** Depósitos de arena eólicas, en la entrada a la quebrada Culebrilla, lugar donde se ubica la cantera GNL-2.

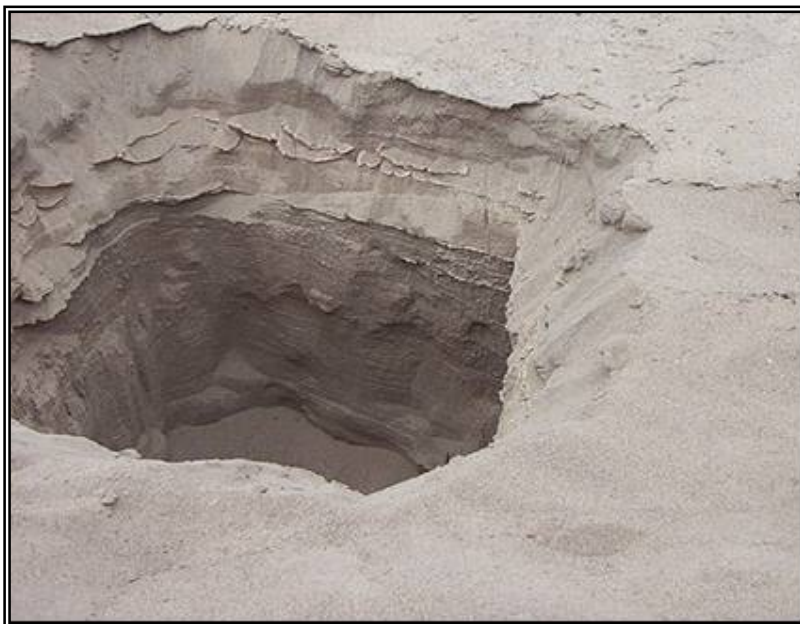
**Foto 2** En la calicata ubicada en una planicie cerca de la entrada de la quebrada Culebrilla, se puede apreciar capas de arenas eólicas, sueltas, subhorizontales, con algunos horizontes de limos.

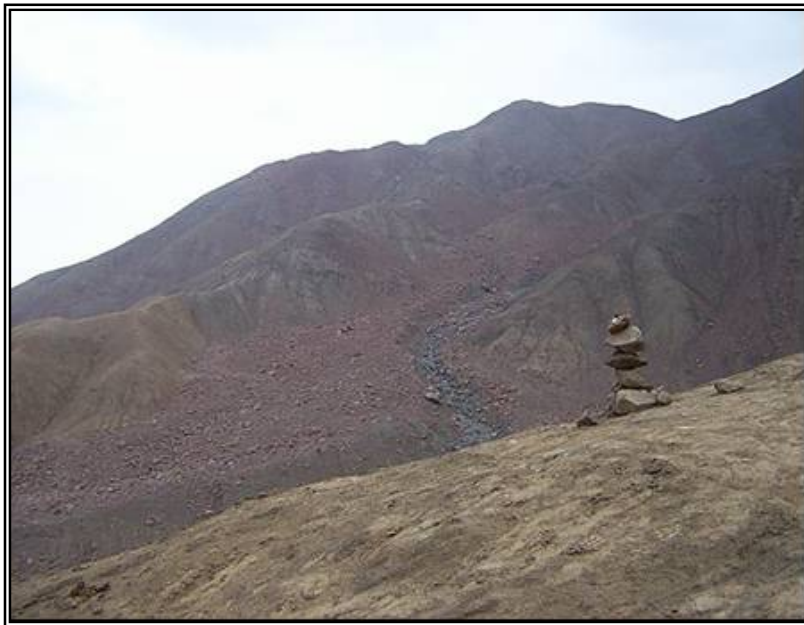
**Foto 3** En segundo plano se puede apreciar acumulaciones coluviales, cortadas por una pequeña quebrada; el lugar corresponde al área misma de la cantera y ha sido tomada desde un punto central con dirección al Oeste.

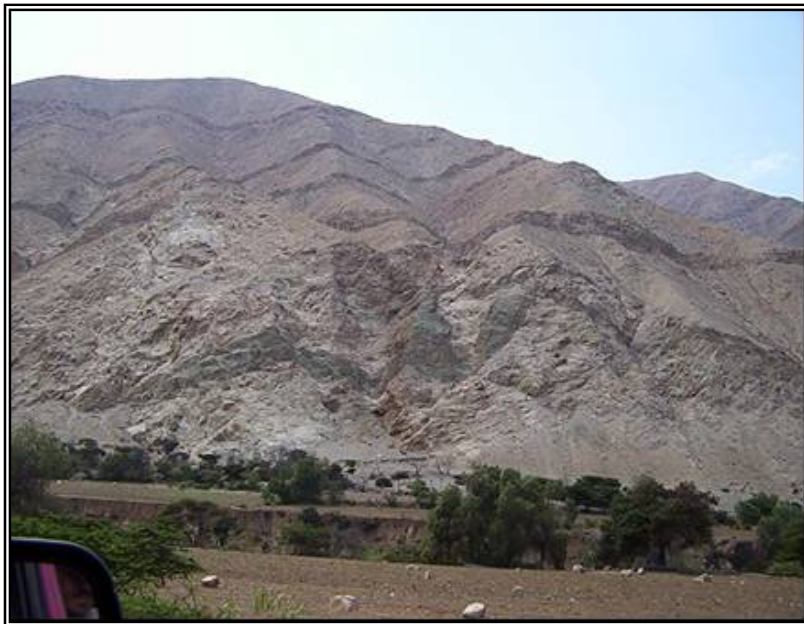
**Foto 4** En primer plano se pudo apreciar superficies llanas conformadas por depósitos aluviales de la quebrada Topará.

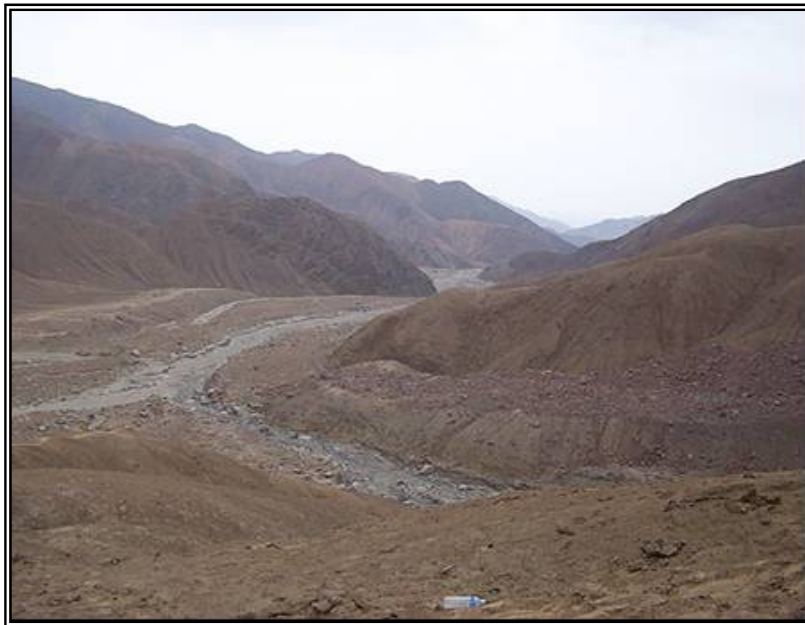
**Foto 5** Acumulaciones torrenciales a lo largo de la quebrada Culebrilla; vista hacia el suroeste, desde un punto central de la cantera GNL-2.

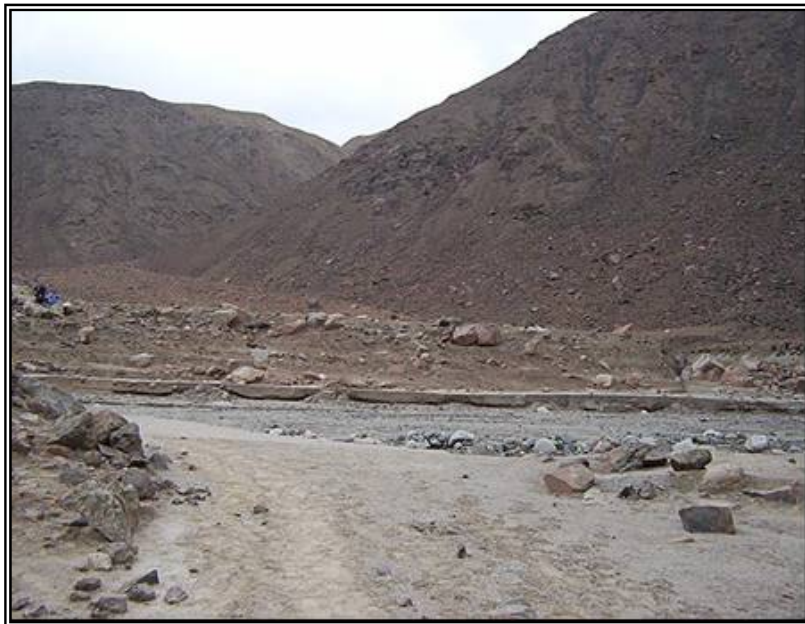
**Foto 6** En la vista se puede apreciar acumulaciones torrenciales antiguas, de varios metros de altura, y un cauce moderno de lecho predominantemente arenoso y con gravillas.

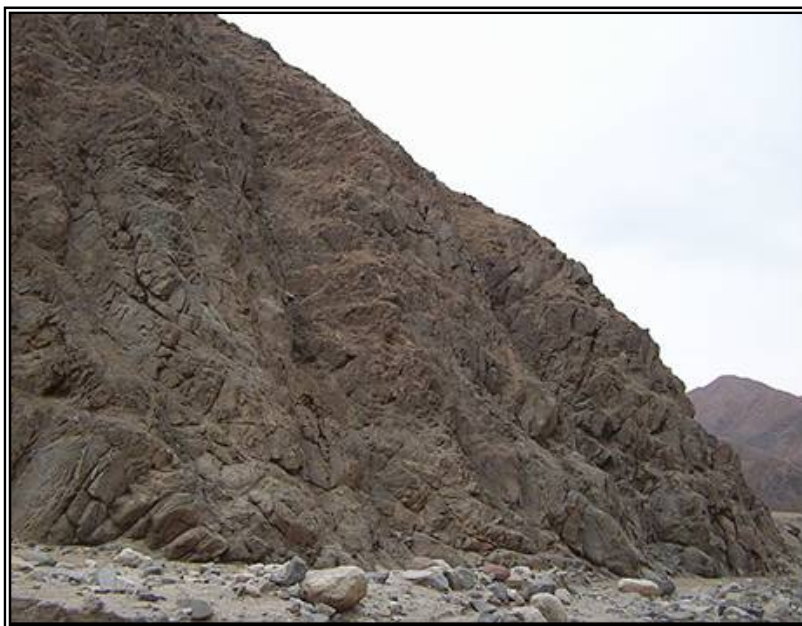
**Foto 7** Volcánicos andesíticos Quilmaná, muy fisurados, que ocurren cerca de la salida de la quebrada Culebrilla.

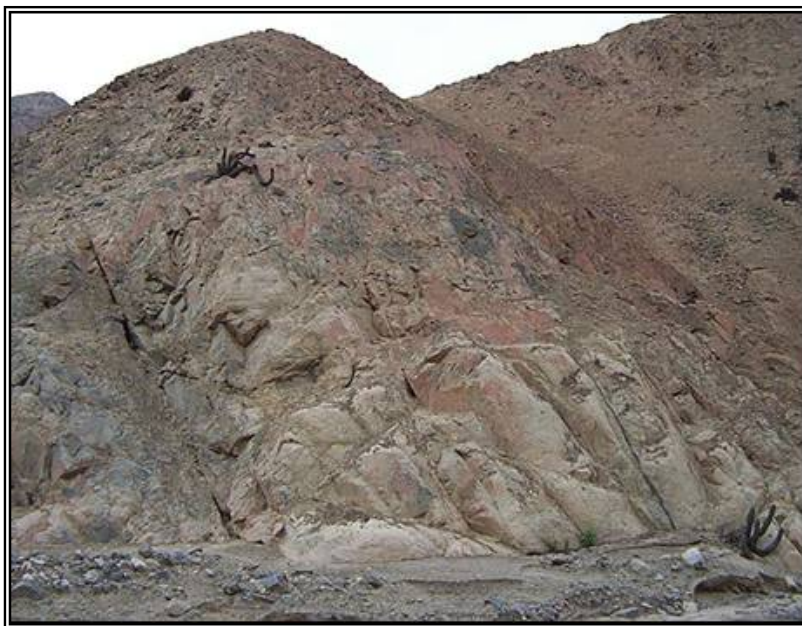
**Foto 8** Afloramiento de rocas intrusivas granodioríticas.

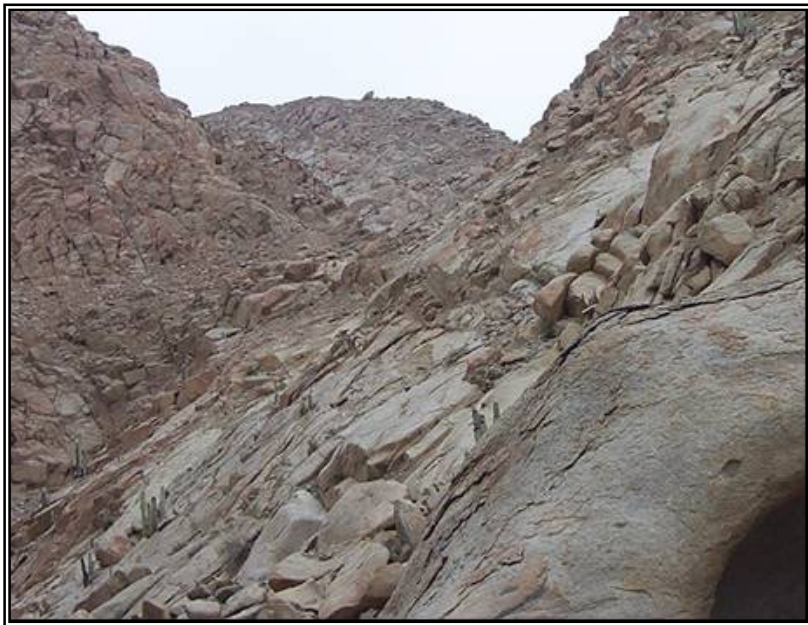
**Foto 9** Tramo superior de la quebrada Culebrilla, donde se puede apreciar el fuerte diaclasamiento que presentan las rocas intrusivas. La vista ha sido tomada hacia el Norte.

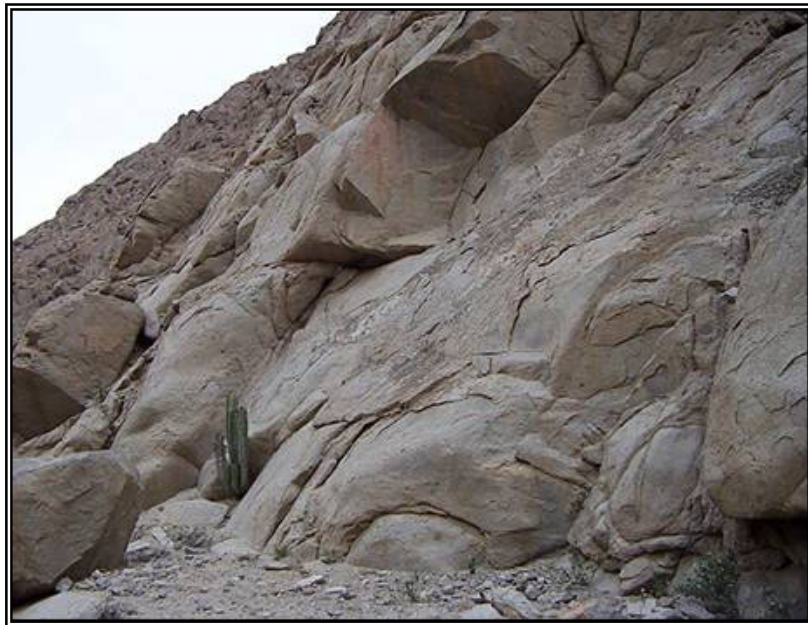
**Foto 10** Rocas granodioríticas en el tramo superior de la quebrada Culebrilla, con un menor grado de diaclasamiento.
