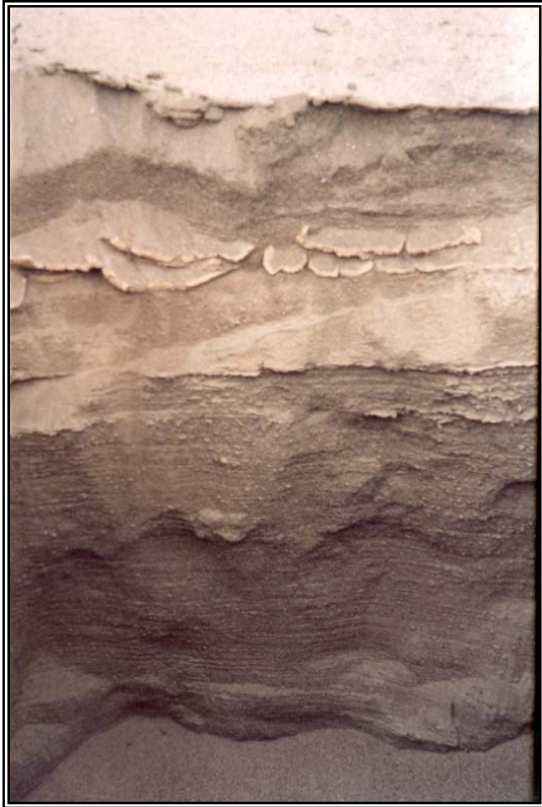
**Foto 1** Perfil de la Calicata No. 9 del Suelo. Estación, de origen eólico, con capas de material arenoso y otras mas finas. Los horizontes son del Tipo C, de color pardo grisáceo oscuro y textura arenosa.

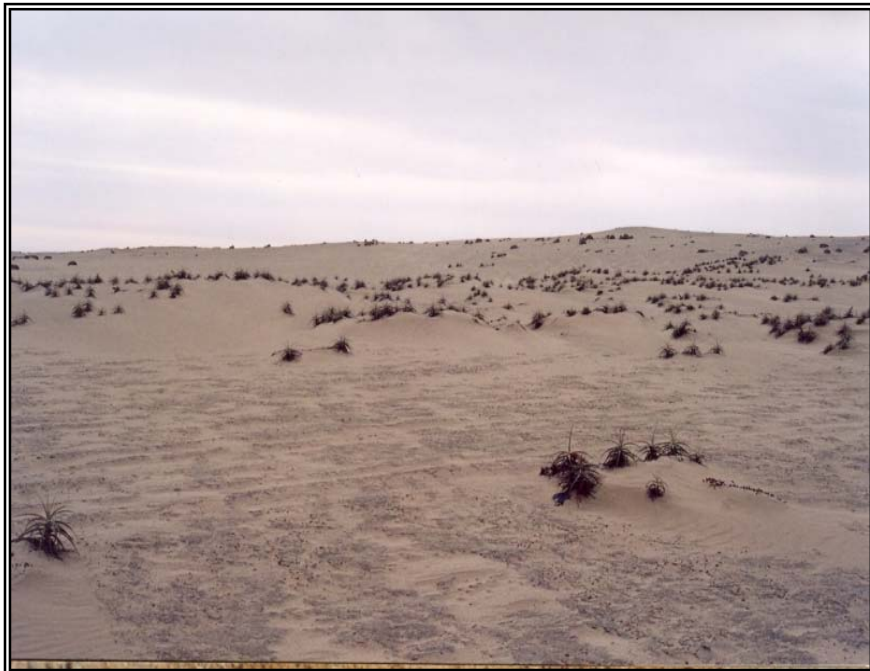
**Foto 2** Paisaje de planicie ondulada de origen eólico donde se localiza la calicata No. 9. Se observa plantas de Tillandsia, dispersas, y pequeños montículos de arena.

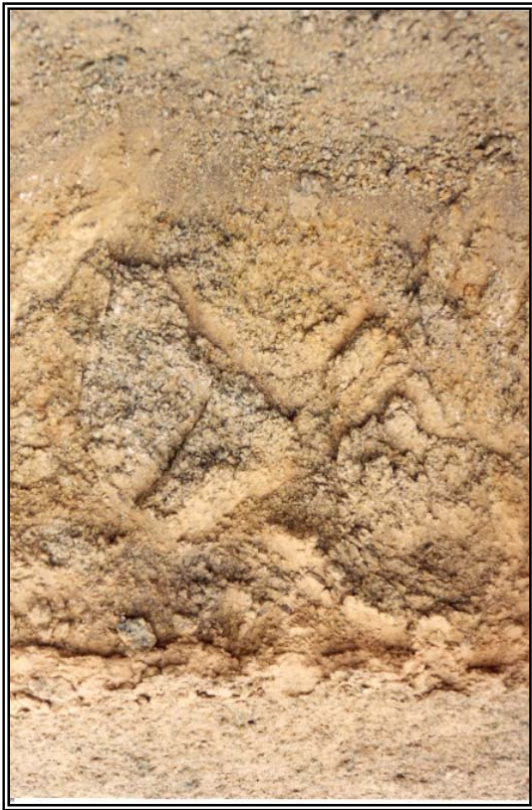
**Foto 3** Perfil de la calicata No. 1, que pertenece al suelo Jacaya, de origen intrusivo (granodiorita). Muy superficial, con una capa delgada (10 cm) de material fino, de textura arena franca. En la superficie hay fragmentos gruesos (gravas) en un 40%.

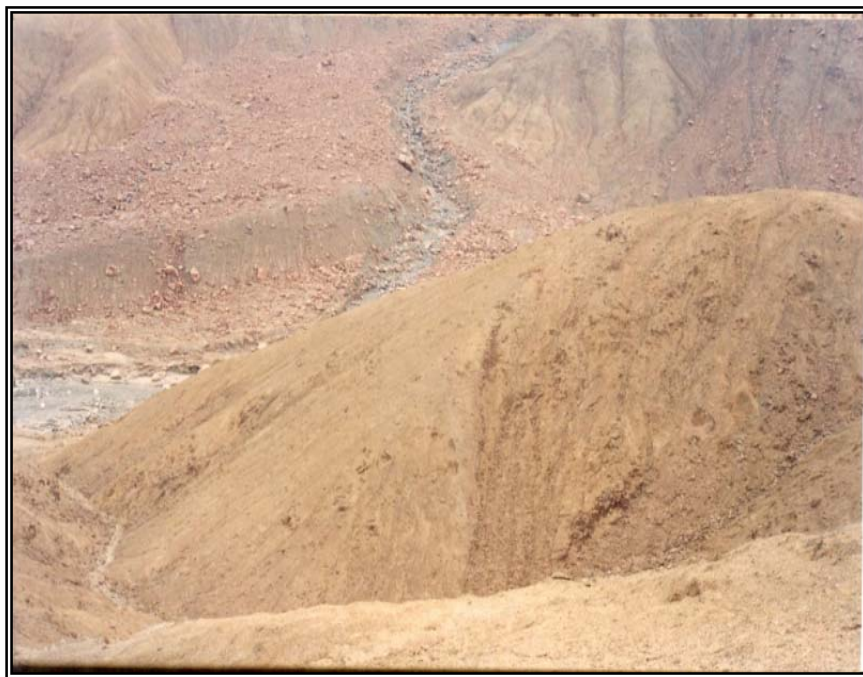
**Foto 4** Colina donde se localiza la Calicata No. 1. La roca es granodiorita, la ladera tiene entre 70 – 80% de pendiente, no hay vegetación. Todas las laderas están cubiertas por material fino (limos), productos de la meteorización física de zonas desérticas.

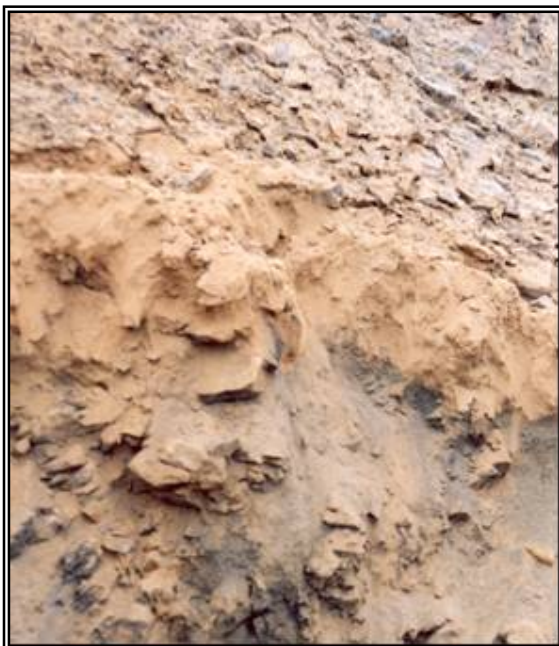
**Foto 5** Perfil de la calicata No. 6 del suelo Caltopa, con una capa de 10 cm de suelo de color pardo amarillo oscuro (en húmedo), de textura franco arenoso, con fragmentos rocosos (gravas) en un 30%, sobre un horizonte Cr de origen volcánico (andesita).

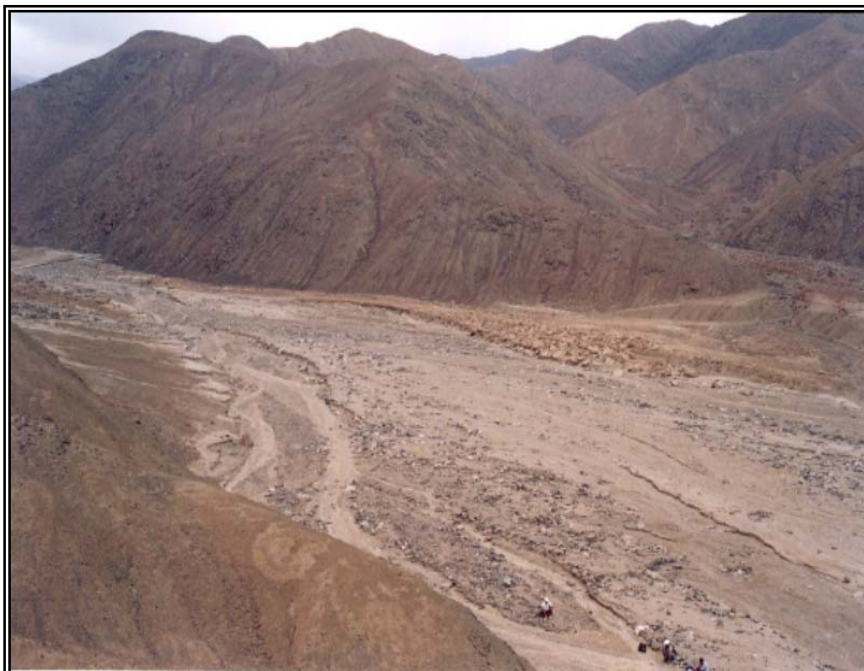
**Foto 6** En primer plano parte de la ladera de la colina, donde se localiza la calicata No. 6. En la parte inferior de la foto se puede observar el cauce torrencial seco de la quebrada.
