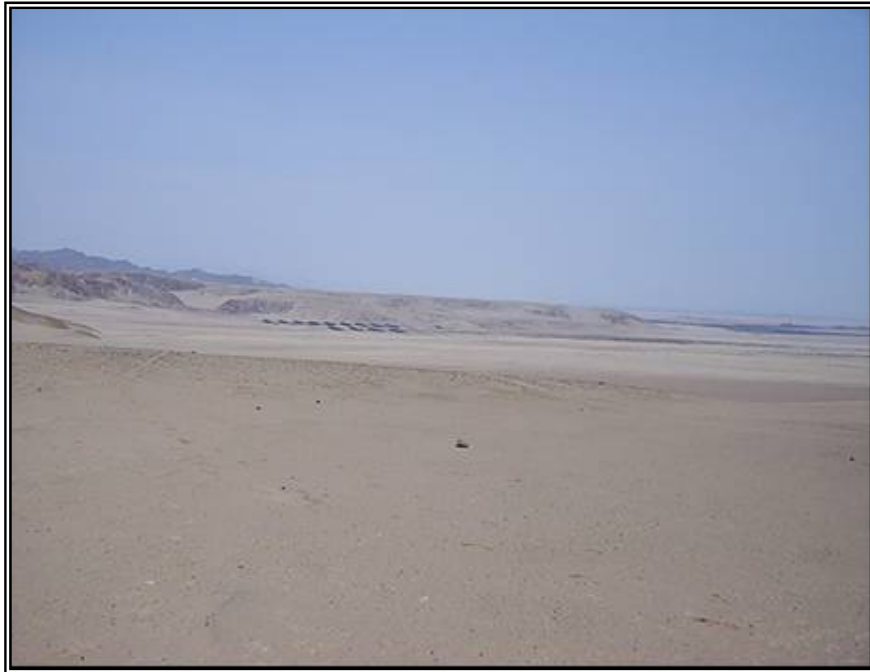
**Foto 1** Planicie ondulada conformada por un manto arenoso; vista hacia el sureste, a partir de la entrada a la quebrada Culebrilla.

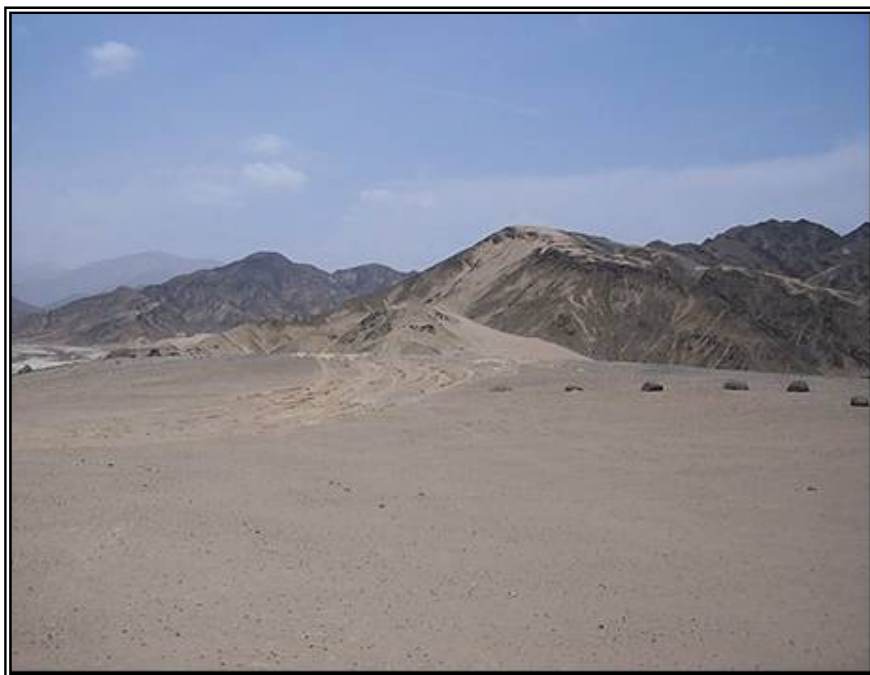
**Foto 2** Planicie ondulada, cuyas capas de arena suavizan el relieve; vista hacia el noreste.

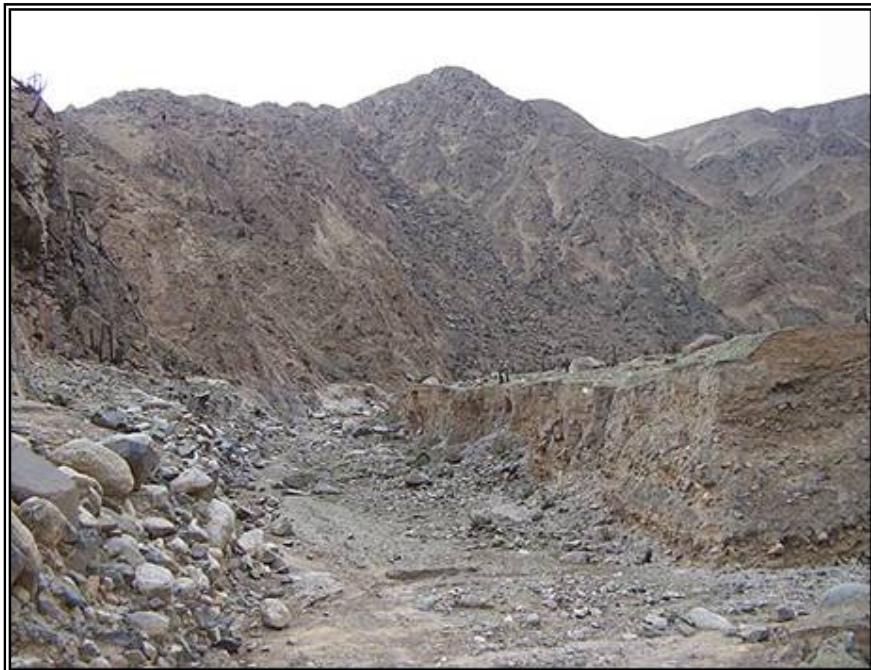
**Foto 3** Cauce torrencial con taludes marginales abruptos.

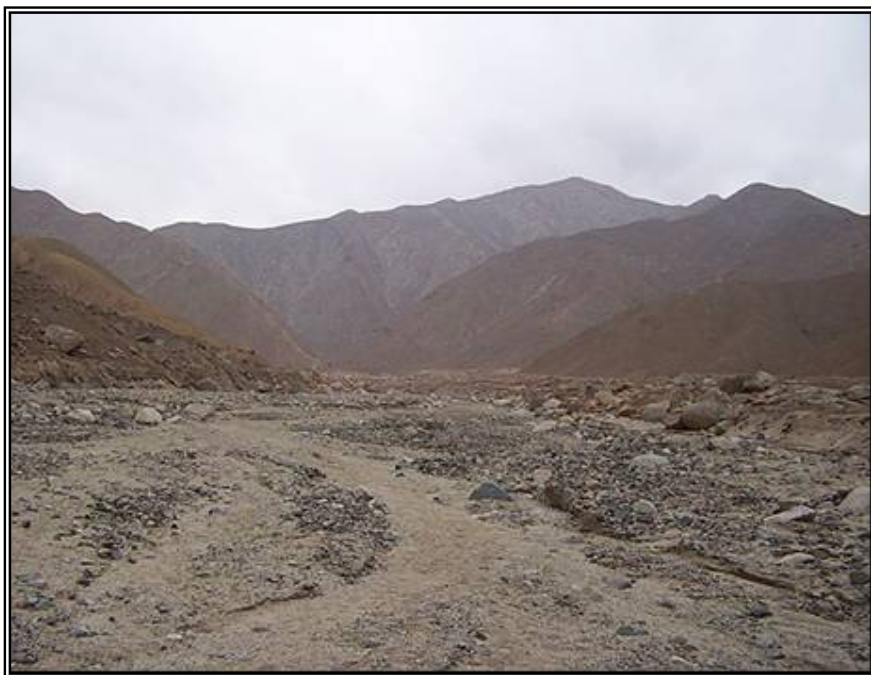
**Foto 4** Vista hacia aguas debajo de la quebrada Culebrilla, donde se puede apreciar su fondo torrencial, por donde han discurrido laminas de aguas modernas que han transportado sólo materiales finos.

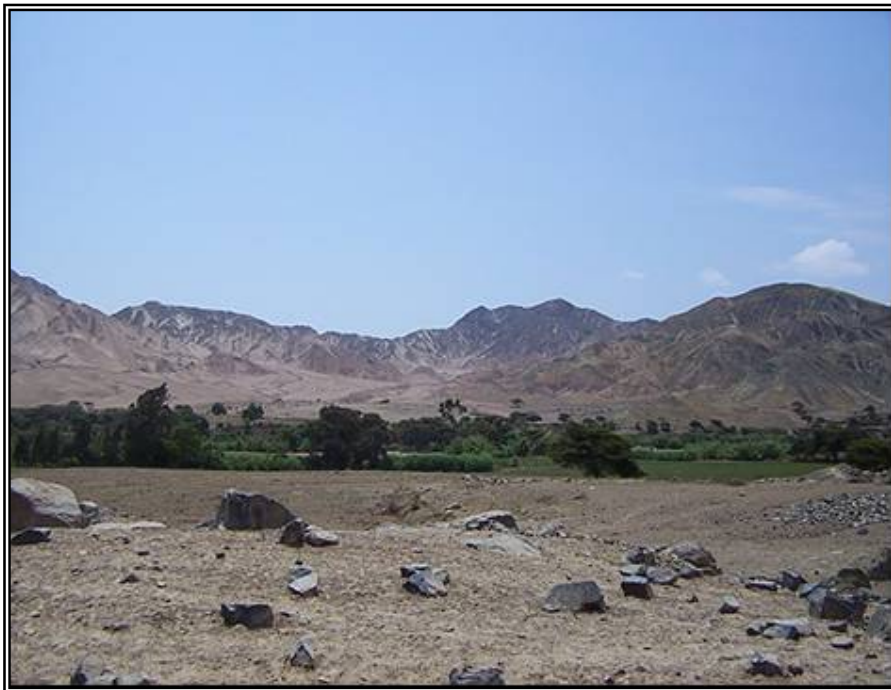
**Foto 5** Al centro de la foto se puede apreciar el valle del Topará, conformado por terrazas aluviales.

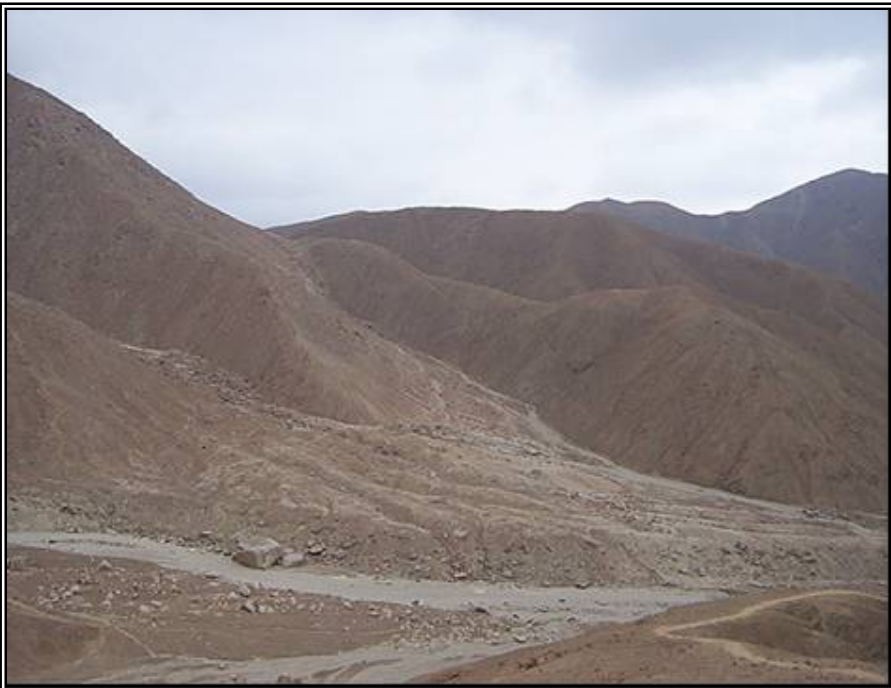
**Foto 6** Conos coluviales que se extienden al pie de una vertiente montañosa subdesértica, en la zona central de la cantera.

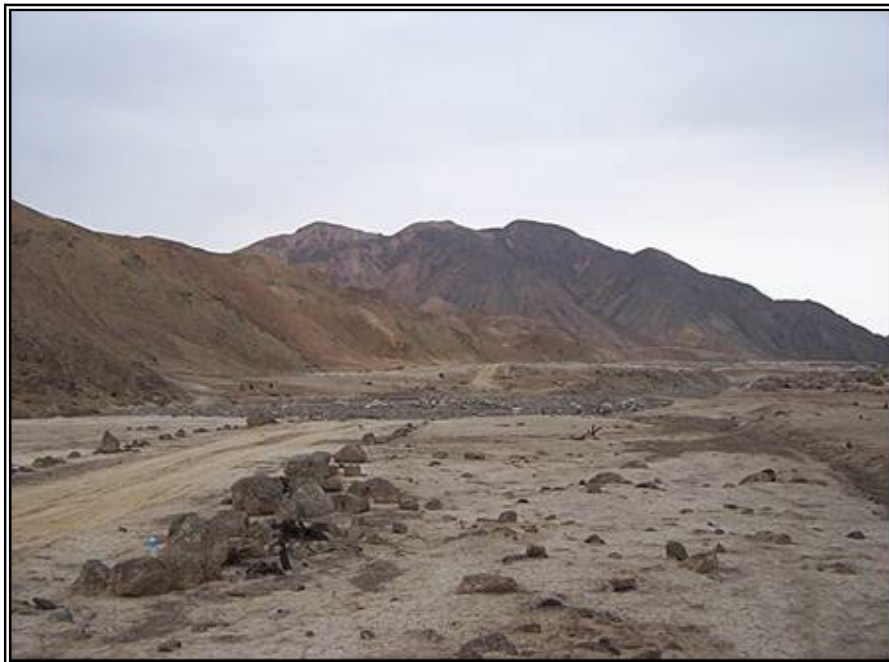
**Foto 7** En un plano central, se observan colinas desérticas ubicadas en la margen izquierda de la quebrada Culebrilla, poco antes de su desembocadura en las planicies costeras. La superficie plano-ondulada corresponde a un lecho torrencial antiguo.

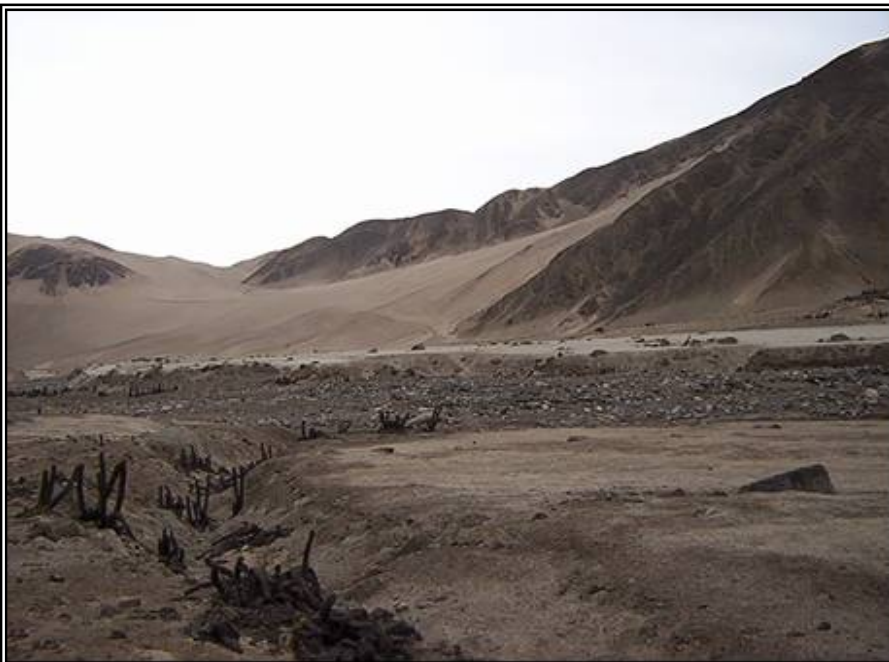
**Foto 8** Al fondo, se puede apreciar acumulaciones de arenas que cubren pequeñas colinas de la margen derecha de la quebrada Culebrillas.

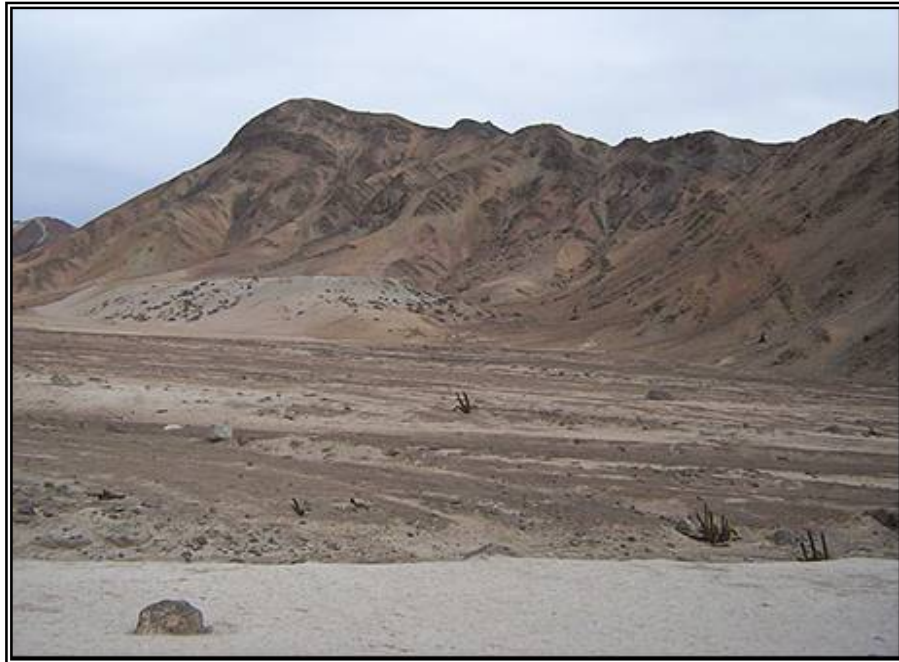
**Foto 9** Vertientes montañosas desérticas de pendiente muy abrupta, que se levantan en la entrada a la quebrada Culebrilla; vista hacia el sureste.

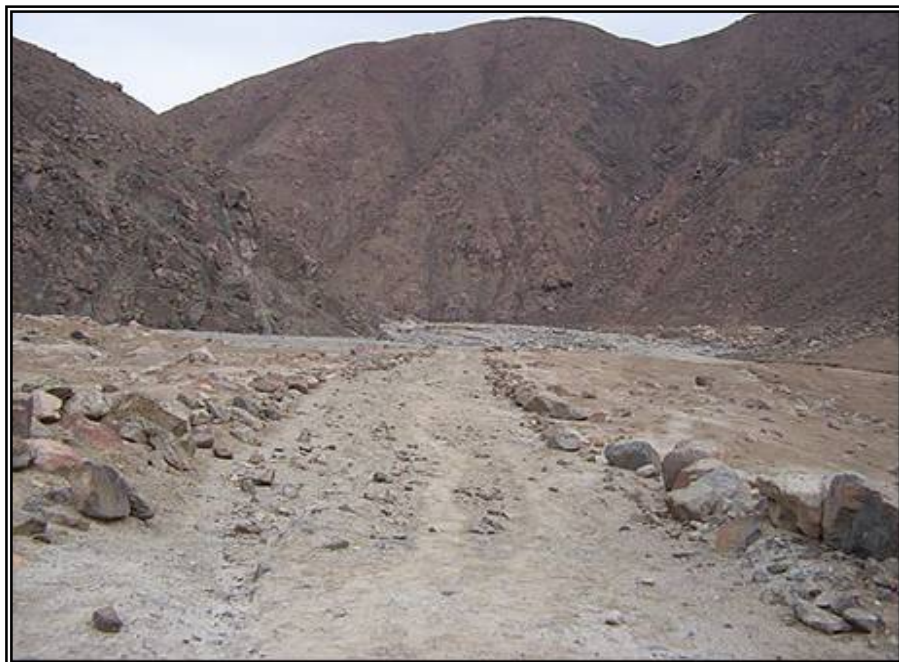
**Foto 10** Vertientes montañosas de fuerte pendiente que encajonan la quebrada Culebrilla.
