**TITAN**

# PROJEKTI ANTEA

## RAPORT STUDIMOR MBI VLERËSIMIN E SIGURISË RRUGORE

| NUMRI I PUNES: AV 3049 | | REFERIMI PËR<br>DOKUMENTIN.: | | Road Safety Assessment Study<br>Report _ Rev. 1 | | |

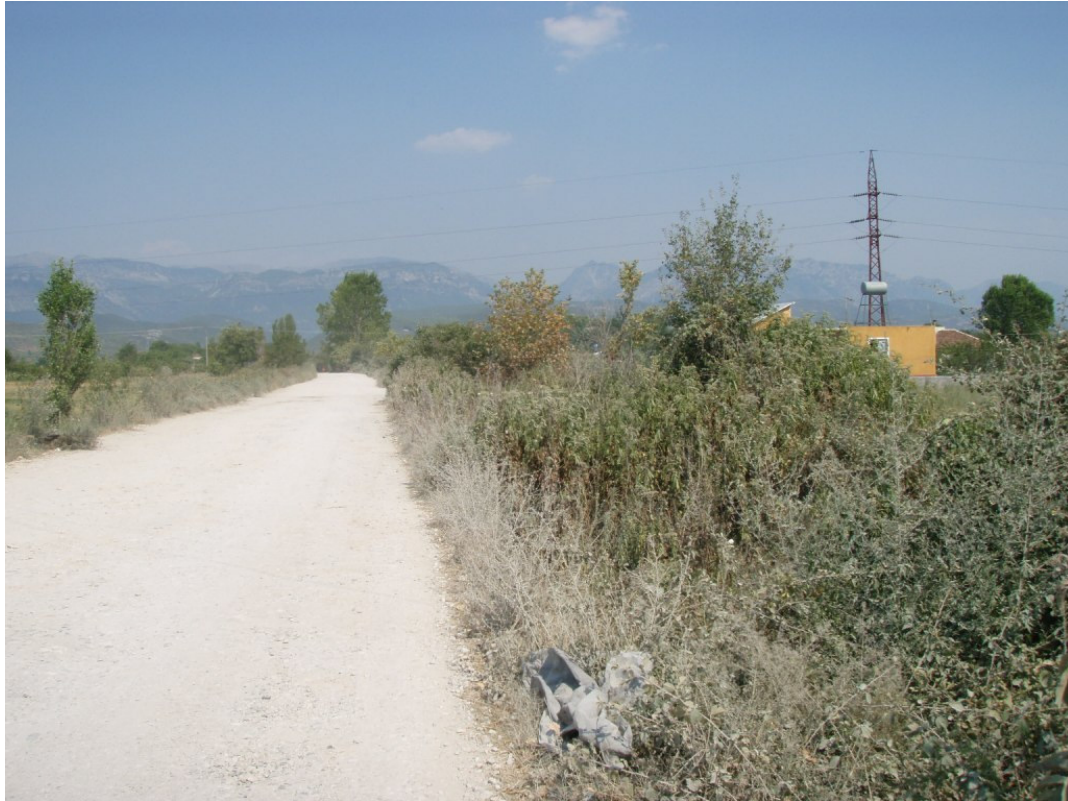
Figura 1 Shtirirja e Autostradës RrN – VF përgjatë Rrugës Ekzistuese

Vendodhja: Ndërprerja kryesore me RrN në km 0+000 dhe 0+468. Shtrirja e propozuar e rrugës do të ndjekë rrugën e poshtëshënuar në Figurën 1.

Përmbledhja: Kjo ndërprerje me RrN do të përballojë një volum të konsiderueshëm trafiku dhe përqindje të lartë të mjeteve të tonazhit të rëndë. Shkalla e rrezikut parashikohet të jetë e lartë.

Rekomandim: Rishqyrtim dhe përmirësim i kushteve të ndërprerjes, si shenja rrugore (vecanërisht vijëzimi), pllaka fosforeshente, ndricimi dhe sinjalistika.

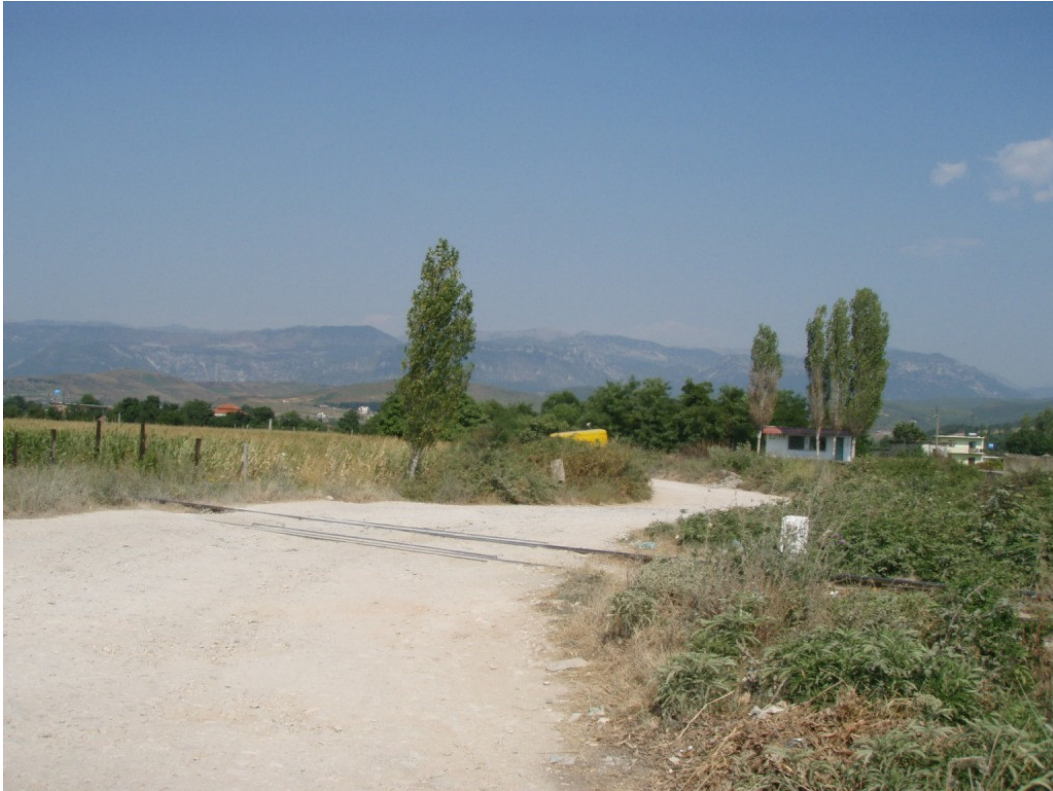
Figura 2 Vendodhja e kalimit në nivel të linjës hekurudhore me rrugën

Vendodhja: Kalimi në km 0+364 (shih Figurën 2)

Përmbledhje: Kjo ndërprerje është projektuar të jetë pa postoblok/pengesa; madje nuk ka as pengesa lëvizëse (si psh barriera). Momentalisht, shkalla e rrezikut është e ulët, por mund të shndërrohet në shkallë të lartë rrezikshmërie me rritjen e trafikut hekurudhor në të ardhmen.

Rekomandim: Rishqyrtim dhe përmirësim i kushteve të kalimit, si barriera, kontroll i automatizuar, shenja rrugore (vecanërisht vijëzimi), pllaka fosforeshente, ndricimi dhe sinjalistika.

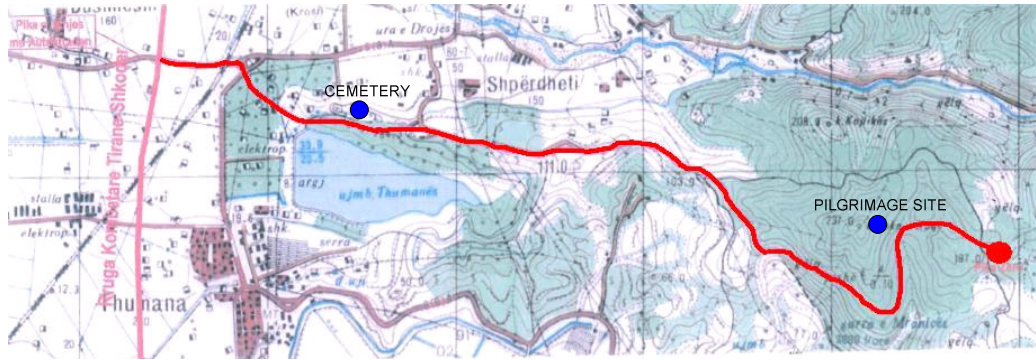
Figura 3 Vendodhja e Zonës së Varrezave dhe Pelegrinazhit

Vendodhja: Përgjatë rrugës dhe vecanërisht në pikat e hyrjes / daljes, si zona e varrezave dhe pelegrinazhit në km 1+050 dhe 5+230). Keto paraqiten në figurën 3, si më poshtë:

**Përmbledhje:** Vizatimi teknik nuk paraqet asnjë kusht lehtësues për këmbësorët. Kjo mund të rezultojë në kushte jo të sigurta të këmbësorëve, vecanërisht në se rruga pritet të mbajë sasi të mëdha të mjeteve të tonazhit të rëndë. Shkalla e rrezikut parashikohet e lartë.

**Rekomandim:** Projektimi dhe ofrimi i kushteve për këmbësorët në vendodhjen 1+050 dhe 5+230.
