## **ANALISIS COMPARATIVO DE SEDIMENTOS**

### **BUENAVENTURA**

Buenaventura, Junio 2010

| <b>TCBUEN</b><br><small>TERMINAL DE CONTENEDORES<br/>DE BUENAVENTURA</small> | <b>TERMINAL DE CONTENEDORES DE BUENAVENTURA TCBUEEN S.A.</b><br><b>INFORME MONITOREO COMPARATIVO DE SEDIMENTOS</b> | |

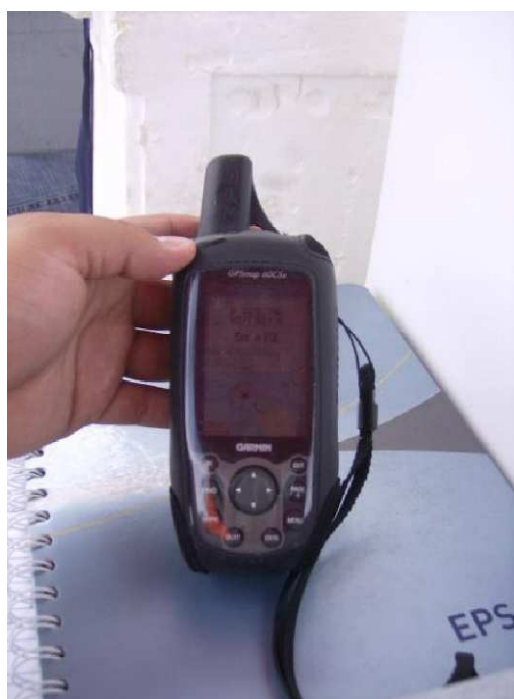
**Figura 2:** GPS Garmin 60 SCx

En la Figura 2 se muestra el equipo utilizado en para referenciar las estaciones de muestreo.

Las estaciones fueron referenciadas en campo por medio de GPS marca GARMIN 60 SCx, estas estaciones fueron referenciadas con el objeto de dar continuidad al estudio y después lograr una comparación espacial de los parámetros monitoreados.

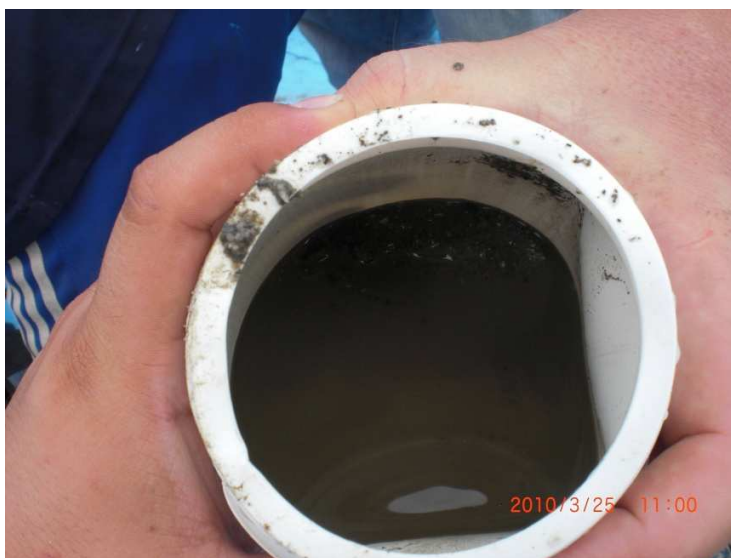
**Figura 5:** Muestra de sedimentos del sitio de muestreo sobresaturada de agua.

Las Humedades Naturales son altas por la sobresaturación de aguas, al ser una muestra de sedimentos marinos, la sobresaturación de agua es una constante, como se observa en la Figura 5 el agua está en grandes cantidades.

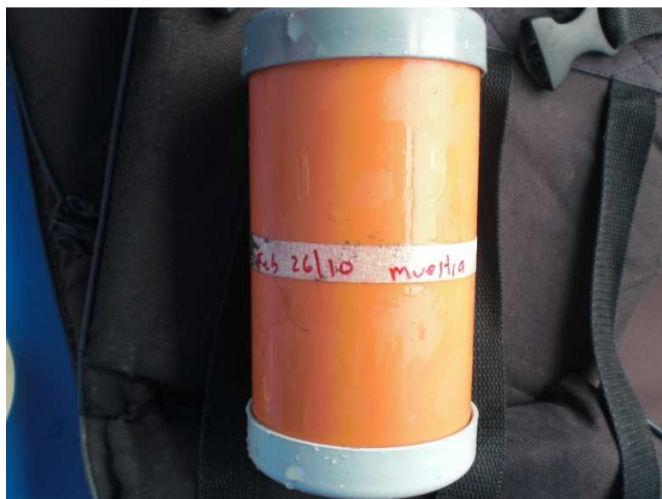
**Figura 6:** Recipiente utilizado por CESCO Ltda.

1. Los recipientes no son de metal estéril como se presenta en el informe, ni los recipientes para muestras de aguas son los indicados para dichas muestras; dichos recipientes deben ser conservativos según las recomendaciones del documento de INVEMAR (2003) - *"Manual de técnicas analíticas para la determinación de parámetros fisicoquímicos y contaminantes marinos"* Pag.16-17.

Nótese que este recipiente no tiene sellos de seguridad, y puede permitir la fuga de líquidos durante el transporte.
