El área por la que transcurre el trazado de la línea eléctrica proyectada se localiza al oriente de Colombia, comprende la cordillera oriental, el Cinturón Plegado y Fallado del Piedemonte de la Cordillera Oriental y los llanos orientales de los departamentos de Casanare y Meta.

| ESTUDIO DE IMPACTO AMBIENTAL LÍNEA ELÉCTRICA DE 230 KV SUBESTACIÓN CHIVOR - CAMPO RUBIALES | | | CAPÍTULO<br>3.0 |

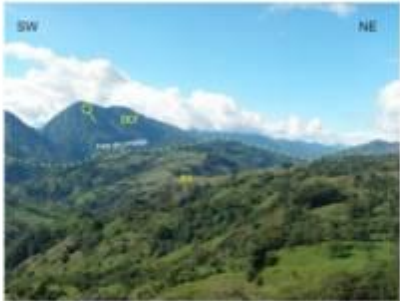
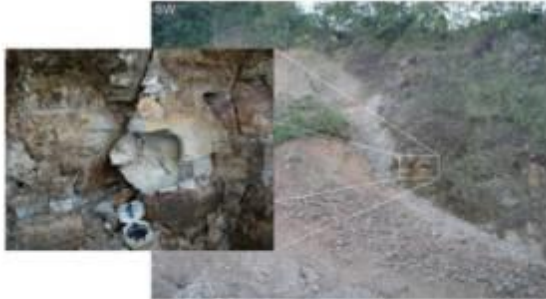
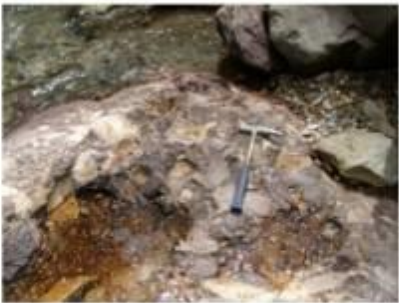
| ESTUDIO DE IMPACTO AMBIENTAL LÍNEA ELÉCTRICA DE 230 KV SUBESTACIÓN CHIVOR - CAMPO RUBIALES | | | CAPÍTULO<br>3.0 |
|---|---|---|---|
| DCf | Grupo Farallones | Potente sucesión sedimentaria, predominantemente siliciclástica, con arenitas, limolitas y lodolitas muy compactas, de color gris, roja o verde, en algunos sectores (río Chivor) muestra niveles calcáreos de wackestones y packstones de crinoideos y braquiópodos. En general la roca muestra foliación tectónica que enmascara la estratificación (Informe Geológico Cinturón Esmeraldífero Oriental CEOR 2008). En campo se observó aflorando por la carretera de la vereda San Rafael, un paquete muy grueso de capas delgadas tabulares de arenita muy fina, de color verde, muy cementada, con alto contenido de moscovita y arcilla blanca, óxidos de hierro, cuarzo con foliación incipiente, meta arenita. Se presentan intercalaciones de arcillolita negra y lodolita verde posiblemente filitas con lustre debido al contenido de micas metamórficas. En otro punto de control 900 metros al norte en el cruce de la misma carretera con la quebrada la Cristalina aflora una secuencia muy fracturada roca meta-sedimentaria verde, de grano medio, presenta lustre, foliación y contiene actinolita. | <p>Fotografía 1: Vista Panorámica de Grupo Farallones, cerros de la margen derecha del Río Lengupá desde el punto de control E:762926, N:1032234.</p> <p>Fotografía 2: Acercamiento de afloramiento de capas tabulares, delgadas a medias de arenita muy fina color verde con laminación interna planar del Grupo Farallones, sobre la carretera de la Vereda San Rafael, municipio de Santa María, punto de control E:759857, N:1032812.</p> <p>Fotografía 3: Clasto tamaño bloque mayor a 5 metros de diámetro de conglomerado con matriz arena fina color rojo, armazón guijas y cantos de arcillolita amarilla y negra. Rodado del Grupo Farallones, sobre la Quebrada la Cristalina, Vereda San</p> |

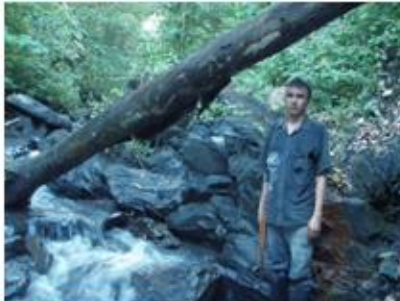
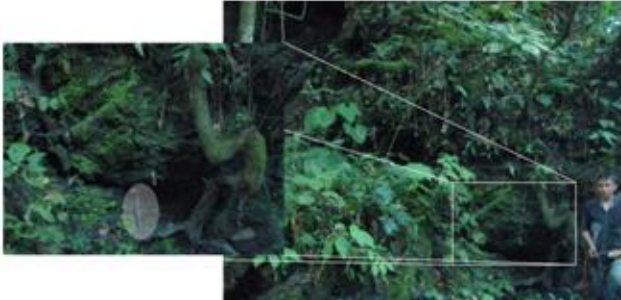
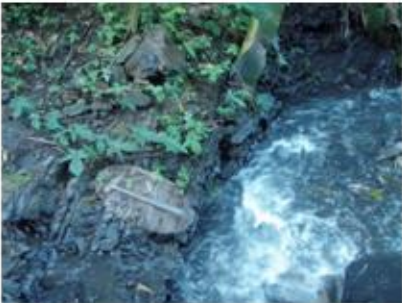
| ESTUDIO DE IMPACTO AMBIENTAL LÍNEA ELÉCTRICA DE 230 KV SUBESTACIÓN CHIVOR - CAMPO RUBIALES | | | CAPÍTULO<br>3.0 |
|---|---|---|---|
| K1cg | Calizas del Guavio | A la base se presenta un nivel conglomerático basal, con intercalaciones de arenitas y lodolita, lutitas, suprayacido por un potente paquete de shales que hacia el tope pasa a limolitas arcillosas con algunas intercalaciones arenosas, sobre las cuales se encuentra dos niveles calcáreos separados por un nivel lutítico (Informe Geológico Cinturón Esmeraldífero Oriental CEOR 2008). En campo se observó aflorando la unidad por la quebrada Negra, de base a tope se presenta un paquete grueso con estratificación tabular en capas medias a gruesas de margas de color negro, suprayacida por una sucesión gruesa de intercalaciones de shale calcáreo y micritas negras en capas medias con estrato decrecimiento a capas delgadas y muy delgadas en estratificación tabular. | <p>Fotografía 4: Base Afloramiento de la formación Calizas del Guavio sobre la quebrada Negra, margas negras en capas medias y gruesas, muy diaclasadas. Punto de control E:759238, N:1031113.</p> <p>Fotografía 5: Secuencia de intercalaciones de margas y micritas negras en capas medias. Punto de control E:759102, N:1031026</p> <p>Fotografía 6: Secuencia de intercalaciones de margas y micritas negras en capas medias, quebrada Negra. Punto de control E:759163, N:1031100</p> |

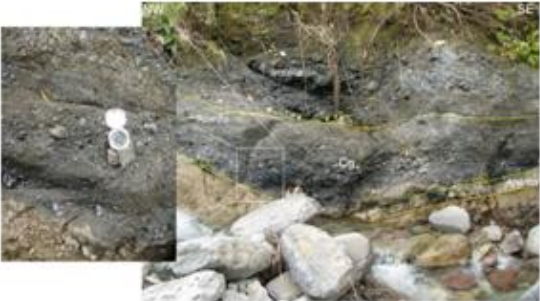
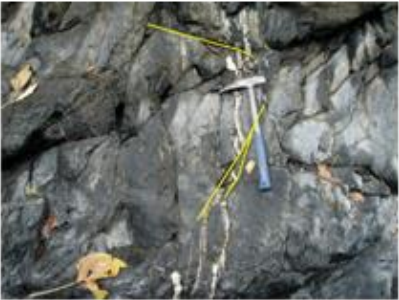
| ESTUDIO DE IMPACTO AMBIENTAL LÍNEA ELÉCTRICA DE 230 KV SUBESTACIÓN CHIVOR - CAMPO RUBIALES | | | CAPÍTULO<br>3.0 |
|---|---|---|---|
| b2m | Lutitas de Macanal | Según la literatura a la base se comprende de arcillolitas grises en capas medias a delgadas, con gran cantidad de restos de plantas y bivalvos; meteoriza a crema y rojizo, en la parte media presenta sectorialmente intercalaciones de arenitas en arcillolitas, al tope aumentan las intercalaciones de arenita y limolita. En campo se observó aflorando esta formación sobre la quebrada la Cristalina, donde se presenta en paquetes muy gruesos de arcillolita negra carbonosa en capas medias con laminación ondulosa y capas muy delgadas de calcita, la unidad se encuentra diaclasada y fallada, con estrato decrecimiento pasando a capas delgadas y laminas gruesas de lodolita calcárea con cristales gruesos de piritita. Hacia el tope aflora arenita arcillosa de grano medio en capas delgadas y muy delgadas con láminas medias de piritita en laminación plana, suprayacida por un nivel conglomerático matriz-soportado con clastos de guijos y cantos de limolita y arenita, clasto subredondeados a subangulares y subelongados, granodecrecimiento a arenita fina, limolita y finalmente arcillolita negra. Al tope se presentan intercalaciones de paquetes gruesos de arenita media, muy cementada, color negro, con alto contenido de materia orgánica y piritita en cristales euhedrales y paquetes de arcillolitas negras carbonosas. En la sección la unidad buza al Nororiente con una inclinación de 70°a 20° de base a tope. | <p>Fotografía 7: Panorámica de la Formación Lutitas de Macanal margen derecha río Lengupá, fotografía desde el punto de control E:761577, N:1032868.</p> <p>Fotografía 8: Afloramiento plegado de conglomerado suprayacido por arenita y arcillolita negras, Formación Lutitas de Macanal margen derecha río Lengupá, punto de control E:761007, N:1034613.</p> <p>Fotografía 9: Afloramiento diaclasado y fallado en limolitas y arcillolitas negras con venas de calcita que evidencian el movimiento de las fallas, Formación Lutitas de Macanal margen derecha río Lengupá, punto de control E:761320, N:1034401.</p> |

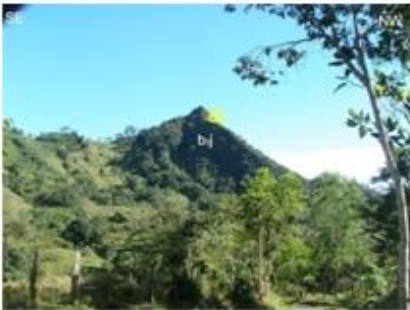
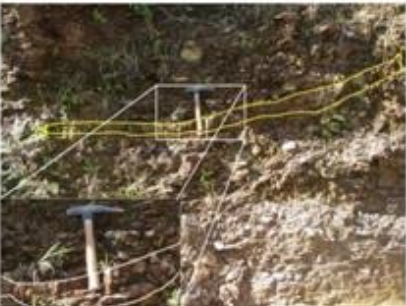
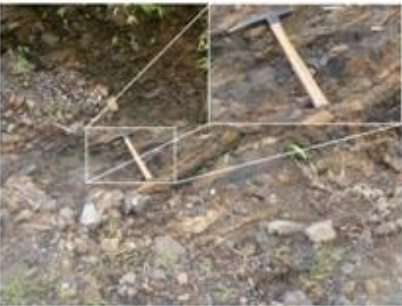
| ESTUDIO DE IMPACTO AMBIENTAL LÍNEA ELÉCTRICA DE 230 KV SUBESTACIÓN CHIVOR - CAMPO RUBIALES | | | CAPÍTULO<br>3.0 |
|---|---|---|---|
| b3j | Areniscas Las Juntas | Se conforma por dos miembros arenosos separados por un nivel lutítico intermedio. De base a tope: Miembro el Volador se compone de secuencias granocrecientes de arcillolitas gris oscuro, en láminas lenticulares a láminas ondulosas de arenita cuarzosa de grano muy fino, que pasan al tope a arenita fina con cemento silíceo, grises con laminación flaser, se encuentran bivalvos, ichnofosiles horizontales y ondulitas de oleaje. Miembro Lutitas Intermedias constituido por arcillolitas grises, con laminación lenticular de cuarzoarenita fina, presenta nódulos huecos y algunas intercalaciones delgadas de limolita arcillosa, capas de porcelanita negra y menos frecuentes capas gruesas a muy gruesas de cuarzoarenita gris, hacia el tope se encuentra el miembro Almeida compuesto de capas muy gruesas de cuarzoarenita gris en capas tabulares compactas de grano medio y cemento silíceo, con algunas intercalaciones de arcillolita gris, al tope la arenitas son de grano fino a medio, bien seleccionadas en capas gruesas que meteorizan a amarillo y rojizo. En campo sobre la carretera que conduce de San Luis de Gaceno a la vereda Planadas, se presentan las arenitas superiores de Las Juntas con capas muy diaclasadas de arenita de grano grueso con cemento ferruginoso, granos redondeados, buena selección y porosidad, aparentemente impregnadas de bitumen, también se expone el miembro medio conformado de paquetes medios de arcillolita en láminas medias y delgadas con intercalaciones de capas muy delgadas a delgadas de limolita y arenita muy fina, rojiza. | <p>Fotografía 10: Panorámica de la Formación Arenitas de las Juntas margen izquierda río Lengupá, fotografía desde el punto de control E: 763517, N:1032804.</p> <p>Fotografía 11: Detalle de arenitas gruesas con cemento ferruginoso e impregnación de la formación Arenitas las Juntas, punto de control E:761912, N:1031398</p> <p>Fotografía 12: Detalle intercalaciones de limolitas negras y shales sobre la carretera a Planadas, formación Arenitas las Juntas, punto de control E:762980, N:1032083</p> |

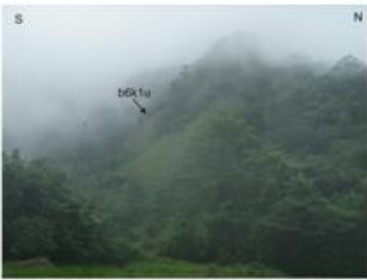
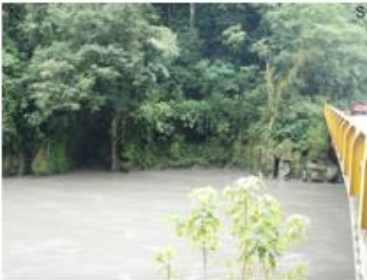
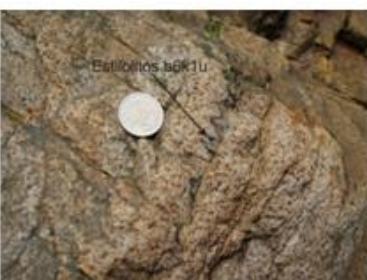
| ESTUDIO DE IMPACTO AMBIENTAL LÍNEA ELÉCTRICA DE 230 KV SUBESTACIÓN CHIVOR - CAMPO RUBIALES | | | CAPÍTULO<br>3.0 |
|---|---|---|---|
| b6k1u | Une | Sucesión de capas gruesas de cuarzoarenita de grano grueso, blanca con gránulos redondeados y sobrecrecidos, bien cementada con cemento silíceo, trazas de feldespatos, glauconita y minerales pesados, porosidad primaria muy baja, son secuencias estrato y grano decrecientes hacia el tope, donde también presenta capas delgadas de carbón antracítico y capas delgadas de lodolita arenosa, (ATG 2008). En campo se observó aflorando la formación Une a lo largo del Río Lengupá cerca al cruce con la carretera a San Luis; en el nacimiento de la Quebrada San Antonio se presenta una morfología escarpada con laderas cubiertas por bloques de cuarzoarenita media muy cementada con lentes de materia orgánica, se encontraron bloques angulares de cuarzoarenita de grano medio con estilolitos hasta de 1 cm, pertenecientes a la formación Une en la quebrada la Cantonera. | <p>Fotografía 16: Panorámica de la Formación Une en la Quebrada San Antonio. Punto de control E:764132, N:1028616</p> <p>Fotografía 17: Capas subverticales de la formación Une, Puente Campana sobre el río Lengupá, punto de control E:761932, N:1027825</p> <p>Fotografía 18: Bloque angular de la Formación Une con granulometría gruesa y estilolitos centimétricos. Quebrada la Cantonera, punto de control E:762607, N:1030772</p> |

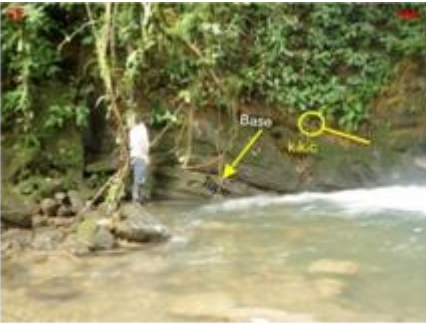
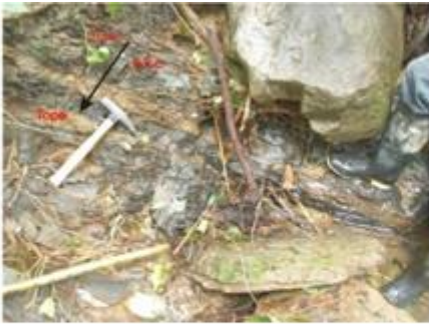
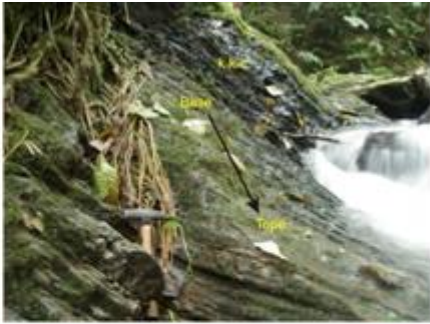
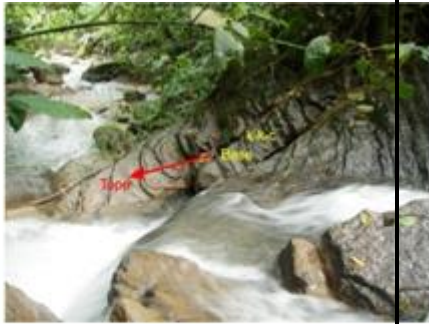
| ESTUDIO DE IMPACTO AMBIENTAL LÍNEA ELÉCTRICA DE 230 KV SUBESTACIÓN CHIVOR - CAMPO RUBIALES | | | CAPÍTULO<br>3.0 |
|---|---|---|---|
| k1k4c | Chipaue | En general la Formación se conforma de base a tope de arcillolitas fósiles, gris oscuro a negro con intercalaciones de cuarzoarenitas, suprayacida por un nivel de cuarzoarenitas de grano medio a grueso en capas gruesas plano paralelas a inclinadas, con intercalaciones de lodolitas fósiles gris oscuro ricas en materia orgánica, finalizando al techo con lodolitas y arcillolitas fósiles color gris oscuro a negro, ricas en materia orgánica, bioturbadas con intercalaciones de arenitas. En campo se observó un afloramiento de la unidad en la Quebrada el Toro donde se presenta compuesta de base a tope de arenita muy fina bien cementada con laminación wavy flaser, pasa transicionalmente a arcillolitas en laminación lenticular, con laminas medias a capas delgadas en paquetes muy gruesos, hacia el tope la arcillolita pasa a color gris masiva, terminando el afloramiento con un paquete muy grueso de arenita de grano medio, cementada con intraclastos de arcillolita tamaño guijo, las arenitas gradan a grano fino con laminación flaser y laminas de lodolita gris oscuro. La seccion buza al noroccidente 40° y parece estar invertida. | <p>Fotografía 19: Sucesión invertida de Chipaque en la Quebrada El Toro con estrato decrecimiento capas gruesas a medias de arenita de grano medio. Punto de control E:765508, N:1028549</p> <p>Fotografía 20: Sucesión invertida de Chipaque en la Quebrada El Toro intercalaciones de arcillolita negra en capas delgadas y arenita muy fina en estratificación ondulosa. punto de control E:765503, N:1028503</p> <p>Fotografías 21 y 22: Tope de la sucesión de la formación Chipaque en la Quebrada el Toro. 21 paquete muy grueso de arcillolita negra no calcárea pasa transicionalmente a (22) intercalaciones de arenita y arcilla con laminación lenticular a laminación flaser. Puntos de control E:765503, N:1028503</p> |

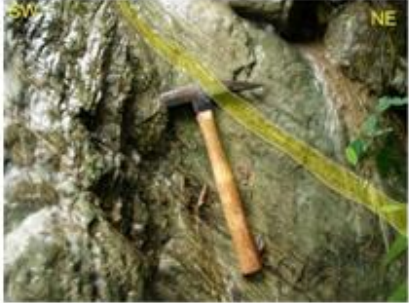
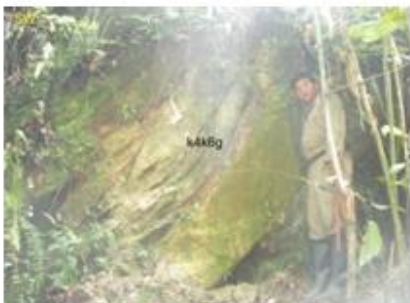
| ESTUDIO DE IMPACTO AMBIENTAL LÍNEA ELÉCTRICA DE 230 KV SUBESTACIÓN CHIVOR - CAMPO RUBIALES | | | CAPÍTULO<br>3.0 |
|---|---|---|---|
| k4k6g | Grupo<br>Guadalupe | De base a tope: formación Arenisca Dura se presenta como una sucesión de capas gruesas de cuarzoarenita de grano grueso a fino intensamente bioturbadas de color blanco, con delgada interposiciones de shales grises, y niveles lenticulares de calizas lumaquélicas con moldes de ostras decimétricos. Formación Plaeners se observa como una sucesión de shales negros predominando sobre las intercalaciones limolitas y cuarzoarenitas, con lentes de calizas lumaquélicas. Formación Labor-Tierna en el tope del grupo Guadalupe se compone de una sucesión de cuarzoarenitas en capas gruesas y muy gruesas con estratificación cruzada, con granos tamaño fino a grueso. En campo en la Quebrada San Antonio, se presenta el contacto transicional de las arcillolitas de la formación Chipaque al grupo Guadalupe con capas gruesas de arenita muy fina gris, con láminas de materia orgánica y laminación flasser, altamente bioturbada con ichnofósiles de alimentación y madrigueras, hacia el tope la secuencia grada de nuevo a arcillolitas grises en capas delgadas en estratificación ondulosa y arcillolitas laminadas con partición gruesa, con capas delgadas de arenita. La sección buza al noroccidente, pero la disposición de los ichnofósiles sugiere que las capas se encuentran invertidas. En el sector del cruce de la Qb. San Antonio con la carretera principal a San Luis de Gaceno se encuentran afloramientos de la parte superior del Grupo Guadalupe, con arenita de grano medio en capas gruesa a muy gruesas, poco cementada, con contenido de caolín, granos redondeados y subesféricos, formando estructuras sinclinales pequeñas. | <p>Fotografía 23: Base del grupo Guadalupe sobre la Quebrada San Antonio. Paquete grueso interlaminaciones de arenita muy fina con lodolita. Punta de control E:763723, N:1027341</p> <p>Fotografía 24: Detalle de ichnofósiles de alimentación en la base del grupo Guadalupe sobre la Quebrada San Antonio. Punta de control E:763723, N:1027341</p> <p>Fotografía 25: Flanco de Sinclinal al tope del grupo Guadalupe. punta de control E:763644, N:1026737, Sobre el camino paralelo a la Quebrada San Antonio</p> |

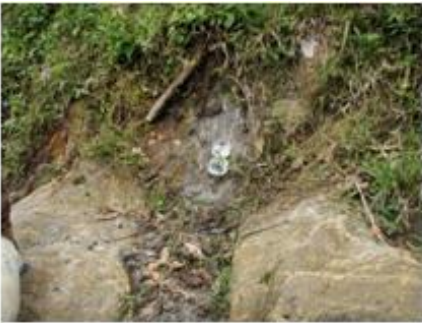
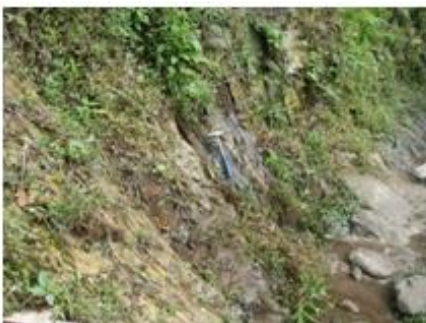
| ESTUDIO DE IMPACTO AMBIENTAL LÍNEA ELÉCTRICA DE 230 KV SUBESTACIÓN CHIVOR - CAMPO RUBIALES | | | CAPÍTULO<br>3.0 |
|---|---|---|---|
| k6E1g | Guaduas | Según la literatura se presenta la Formación Guaduas entre el grupo Guadalupe y la formación Paleógena Barco en el sector central de la cordillera oriental con un espesor cercano a los 50m, mientras en el piedemonte la formación Guaduas desaparece y la arenisca de la formación Barco se presenta directamente sobre el grupo Guadalupe. En campo la Formación Guaduas se observó en la margen derecha del río Lengupá conformada de lodolitas gris oscuro, arcillolitas gris verdosas con intercalaciones de cuarzoarenita gris friable, bien seleccionada, limpia, con granos subredondeados y subesféricos. | <p>Fotografía 26: Detalle arcillolita con interlaminaciones de arenita en laminación wavy. punta de E:763395, N: 1026611</p> <p>Fotografía 27: Intercalaciones de capas medias de arcillolita negra con arenita. E:763395, N: 1026611</p> |

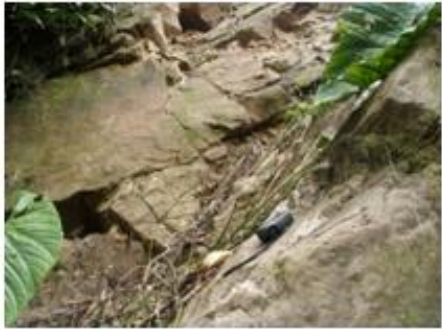
| ESTUDIO DE IMPACTO AMBIENTAL LÍNEA ELÉCTRICA DE 230 KV SUBESTACIÓN CHIVOR - CAMPO RUBIALES | | | CAPÍTULO<br>3.0 |
|---|---|---|---|
| E1b | Barco | Cuarzoarenitas en capas gruesas y muy gruesas, con alta porosidad y tamaño de grano medio. Esta unidad se reconoce individualmente en la cordillera al occidente de San Luis de Gaceno como un nivel no cartografiable de capas gruesas de cuarzoarenita de grano grueso con gránulos color crema friable buzando al sur lo que indica la cercanía a la Falla La Paz, sin embargo en el piedemonte la formación Barco descansa directamente sobre el grupo Guadalupe, haciendo difícil su separación por lo que algunos autores sugieren llamar Grupo Palmichal a la unión del Grupo Guadalupe con la formación Barco. (Ingeominas 2001) | <p>Fotografía 28: Detalle capa de arenita de la Formación Barco, buzando 50° al SE, el afloramiento se encuentra altamente diaclosado y no es cartografiable. Punto de control E:766406, N:1028465.</p> |

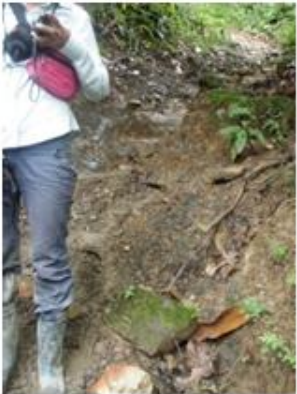
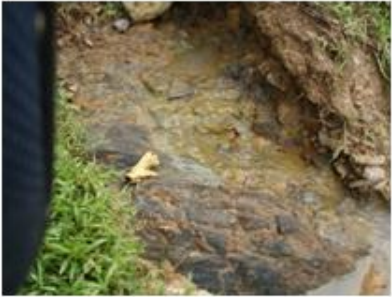
| ESTUDIO DE IMPACTO AMBIENTAL LÍNEA ELÉCTRICA DE 230 KV SUBESTACIÓN CHIVOR - CAMPO RUBIALES | | | CAPÍTULO<br>3.0 |
|---|---|---|---|
| E1c | Cuervos | Sucesión predominantemente lodosa con niveles de limolitas y arcillolitas de color gris verdoso a negro, presenta algunos mantos de carbón y lodolitas moteadas. En el camino que conduce a la Quebrada el Toro se observa una morfología suave constituida por shales negros. | <p>Fotografía 29: Formación Cuervos en el camino que conduce a la Quebrada El Toro. Punto de control: E:766129, N:1028342.</p> <p>Fotografía 30: Detalle shales de la formación Cuervos punto de control: E:765724, N:1028451.</p> |

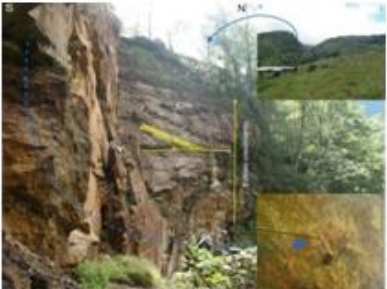
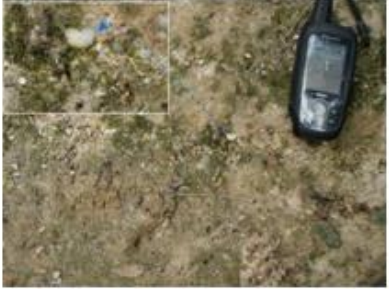
| ESTUDIO DE IMPACTO AMBIENTAL LÍNEA ELÉCTRICA DE 230 KV SUBESTACIÓN CHIVOR - CAMPO RUBIALES | | | CAPÍTULO<br>3.0 |
|---|---|---|---|
| E2m | Mirador | Se expone en el flanco occidental del Sinclinal de Nazareth y marca el cierre del Anticlinal del Silbadero, en general se conforma de cuarzoarenitas de grano medio a muy grueso de color blanco, con gránulos redondeados de cuarzo lechoso y buena porosidad, capas de arenita fina bioturbadas y cementadas. En campo se observaron afloramientos en la Cuchilla Monserrate, donde se presenta capas muy gruesas con estratificación cruzada de cuarzoarenitas de grano medio, limpias, con granos redondeados y esféricos, blanca a crema, muy friable, con madrigueras horizontales y verticales. Hacia la base se observa arenita conglomerática con guijos de cuarzo lechoso. | <p>Fotografía 31: Escarpe en pendiente estructural de la Formación Mirador en el Cerro Monserrate con familias de diaclosas F1, F2 y F3. Punto de control E:785765,</p> <p>Fotografía 32: Afloramiento en contrapendiente en el cerro Monserrate con estructuras biogénicas como madrigueras a la base de las capas, con estratificación cruzada y estrato crecimiento Punto de control E:785171, N:1028151,</p> <p>Fotografía 33: Detalle capa conglomerática de la Formación Mirador sobre el camino que conduce del Cairo a la Quebrada El Toro. punto de control E:766594, N:1028071.</p> |

**ANTICLINAL DE SILBADERO:** Al oriente del Sinclinal de Tierra Negra, se encuentra fallado en su flanco oriental por la falla del Silbadero, en el sector de estudio presenta su cierre, con las formaciones Carbonera y Mirador en sus flancos y hacia su núcleo se encuentra el Gripo Guadalupe. La dirección de su eje es N50-60°E.

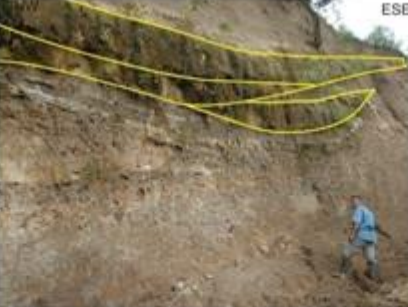
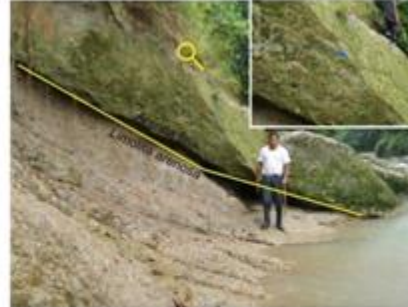
| ESTUDIO DE IMPACTO AMBIENTAL LÍNEA ELÉCTRICA DE 230 KV SUBESTACIÓN CHIVOR - CAMPO RUBIALES | | | CAPÍTULO<br>3.0 |
|---|---|---|---|
| E3N1c | Carbonera | Aflora en el núcleo del Sinclinal de Nazareth, y flanco occidental del Anticlinal de Silbadero, se conforma de alternancias de lodolitas y arenitas, donde los niveles lodolíticos se nombran con números pares y los arenosos con números impares, en campo se observaron varios niveles. Por el Caño Grande que surte el acueducto de Sabana Larga se observa la base de la formación con niveles gruesos de lodolitas negras con láminas de arenita de grano muy fino en laminación ondulosa, en el camino que conduce a la Quebrada La Mona, se observa un afloramiento con arcillolita gris moteada a rojo en la base, suprayacida por capas gruesas con estrato decrecimiento a capas delgadas de arenita cuarzosa y lítica, color gris, de grano fino, con laminación paralela y cruzada planar, niveles de carbón en capas delgadas con pirita, en Caño Hondo se observan capas gruesas que gradan a muy gruesas de arenita friable de grano medio y materia orgánica, los segmentos superiores de Carbonera se pueden observar en Caño Arenoso y Quebrada La Colorada, donde se presentan arcillolitas y limolitas arenosas, grises con moteamiento rojizo, con intercalaciones de arenita de grano fino a medio, en capas medias cuneiformes, ligeramente friable, color gris rojizo. | <p>Fotografía 34: Afloramiento con estratodecrecimiento en arenitas de Carbonera : E: 779013, N:1029556.</p> <p>Fotografía 35: Afloramiento con capas cuneiformes de arenita con intercalaciones de arcillolita gris moteada de la formación Carbonera sobre la carretera principal a San Luis de Gaceno punto de control E: 773158 , N:1026423</p> <p>Fotografía 36: Afloramiento de arenita fina arcillosa gris rojiza suprayacida por capas gruesas de arenita de grano medio y niveles conglomeráticos de la formación Carbonera Quebrada La Colorada E:772187, N:1027808,</p> |

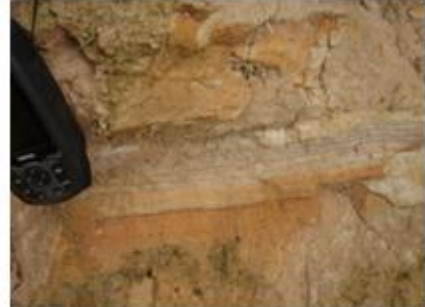
| ESTUDIO DE IMPACTO AMBIENTAL LÍNEA ELÉCTRICA DE 230 KV SUBESTACIÓN CHIVOR - CAMPO RUBIALES | | | CAPÍTULO<br>3.0 |
|---|---|---|---|
| N1l | León | Esta formación sólo aflora una delgada franja al oriente de San Luis de Gaceno en el núcleo del Sinclinal de Nazareth, comprende una potente sucesión de shales negros, con un nivel de cuarzoarenitas de grano grueso, bien seleccionada con laminación cruzada, en la parte media. | <p>Fotografía 37: Detalle de delgado nivel de cuarzoarenita al tope de un paquete grueso de arcillolita de la Formación León E: 769769, N:1023714.</p> |

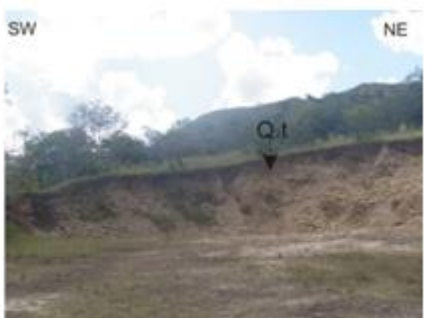
| ESTUDIO DE IMPACTO AMBIENTAL LÍNEA ELÉCTRICA DE 230 KV SUBESTACIÓN CHIVOR - CAMPO RUBIALES | | | CAPÍTULO<br>3.0 |
|---|---|---|---|
| Q1t | Depósitos de Terrazas Subrecientes | Estos depósitos sobresalen topográficamente encima de la unidad Cuaternaria de Depósitos de Terrazas Recientes (Q2t). Están compuestos principalmente por clastos heterométricos y de composición heterogénea, subredondeados y subalargadas, clastosoportadas. Son depósitos que se originaron en llanuras aluviales, que han sido levantadas tectónicamente con respecto al nivel actual del cauce y geomorfológicamente conforman unidades de terraza, presentes en los ríos Upía y Lengupá. | <p>Fotografía 38: Depósito de terraza reciente del río Upía en Cercanías a la Quebrada La Mona. E:779722, N:1033639.</p> |

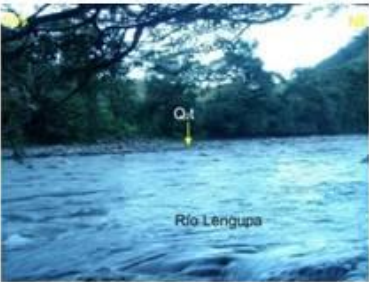
| UNIDAD GEOLÓGICA (SIMBOLO Y COLOR) | NOMBRE | DESCRIPCION LITOLÓGICA | FOTOGRAFÍAS |
|---|---|---|---|
| Q2t | Depósitos de Terrazas Recientes | Depósitos recientes con morfología plana al nivel del cauce, diferentes a los sedimentos actualmente trabajados por los ríos, se componen de clastos subredondeados a redondeados y subesféricos a elongados de variada composición. | <p>Fotografía 39. Margen derecho del Rio Lengupá. E: 761577, N:1032868.</p> |

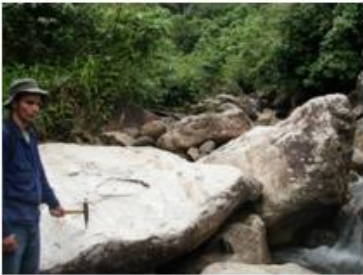
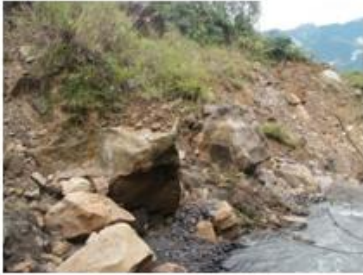
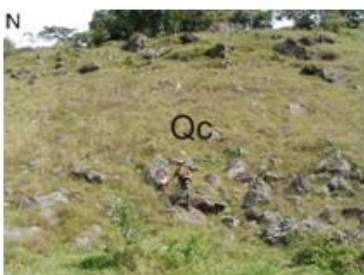
| UNIDAD GEOLÓGICA (SIMBOLO Y COLOR) | NOMBRE | DESCRIPCION LITOLÓGICA | FOTOGRAFÍAS |
|---|---|---|---|
| Qc | Depósitos Coluviales | Sedimentos inconsolidados con clastos heterométricos, angulares, de composición variada, predominando la arenosa, algunas veces embebidos en una matriz areno-arcillosa, se presentan en la mayoría de las laderas altas, sin embargo, se han cartografiado los de mayor extensión. | <p>Fotografía 40. Clastos angulares mayores a 3 metros sobre la Quebrada La Cantonera E:765507, N:1028549,</p> <p>Fotografía 41. Clastos angulares de cantos a bloques con matriz arenosa sobre la Quebrada La Cantonera E:765507, N:1028549,</p> <p>Fotografía 42 Clastos tamaño bloques mayores a 1metro angulares sobre cresta de la formación Arenitas las Juntas punto de control E:761858, N:1032040.</p> |

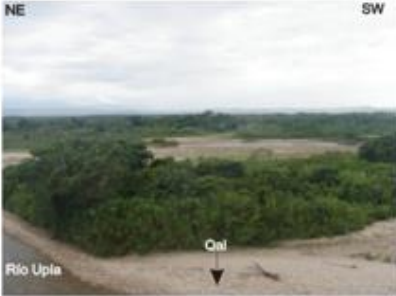
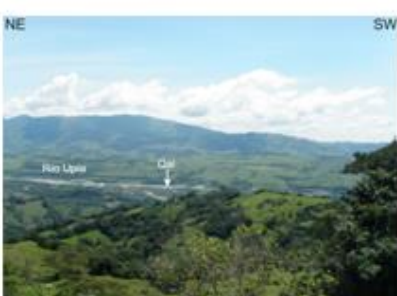
| UNIDAD GEOLÓGICA (SIMBOLO Y COLOR) | NOMBRE | DESCRIPCION LITOLÓGICA | FOTOGRAFÍAS |
|---|---|---|---|
| Qal | Depósitos Aluviales Recientes | Esta unidad se restringe a zonas aledañas y dentro de los cauces de los Ríos Upía y Lengupá. Se caracterizan por presentar un tipo de relieve de llanura, periódicamente inundables. Estos depósitos están constituidos por partículas que varían en tamaño desde bloques hasta gránulos, redondeadas y subalargadas, de composición heterogénea, con predominio cuarzoso. Alternando con lentes de arenas y arcillas, de espesores variados y de geometrías diversas. | <p>Fotografía 43 . Isla dentro del río Upía, punta de control. E:779965, N:1029951.</p> <p>Fotografía 44. Panorámica sobre el río Upía, barras longitudinales , fotografía desde punto de control E:778631, N:1028426.</p> |

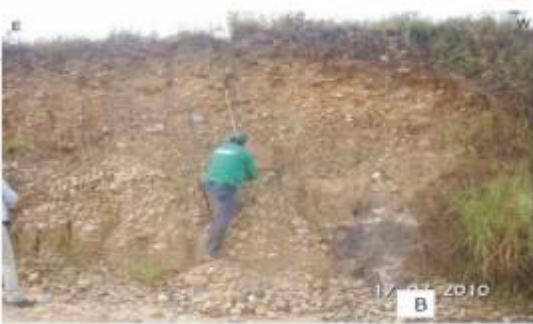
| UNIDAD GEOLÓGICA (SIMBOLO COLOR) | NOMBRE | DESCRIPCION | FOTOGRAFÍAS |
|---|---|---|---|
| N1N2g | Formación Guayabo | Constituida por arcillolitas y limolitas con intercalaciones de arenisca arcillosa de grano fino a medio, suprayacidas por limolitas, arcillolitas y conglomerados de cantos cuarzosos en una matriz arenosa, hacia el techo los conglomerados se hacen más gruesos presentando granocrecimiento | <div></div> <div>Fotografía 1: Afloramiento de la Formación Guayabo donde se observan arcillolitas y limolitas de color amarillo ocre a rojizo. Punto de Control E:797918, N:1024252 Vereda Buenavista</div> <div>Fotografía 2: Afloramiento de la Formación Guayabo donde se observan conglomerados de cantos en una matriz arenosa de color amarillo ocre. Punto de Control E:797918, N:1024252 Vereda Buenavista</div> |

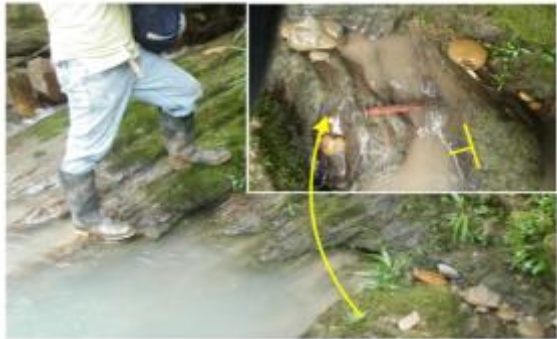
| UNIDAD GEOLÓGICA (SIMBOLO COLOR) | NOMBRE | DESCRIPCION | FOTOGRAFÍAS |
|---|---|---|---|
| E3N1c | Formación Carbonera | Aflora en el flanco occidental del Anticlinal de Silbadero; se conforma de alternancias de lodolitas y arenitas, donde los niveles lodolíticos se nombran con números pares y los arenosos con números impares (se observaron varios de estos niveles en campo). Por el Caño Grande que surte el acueducto de Sabana Larga se observan niveles gruesos de lodolitas negras con láminas de arenita de grano muy fino en laminación ondulosa. | <div></div> <div>Fotografía 3: Afloramiento de la Formación Carbonera 1. Sección Caño Grande. Punto de Control E:785080, N:1028487. Vereda El Carmen</div> |

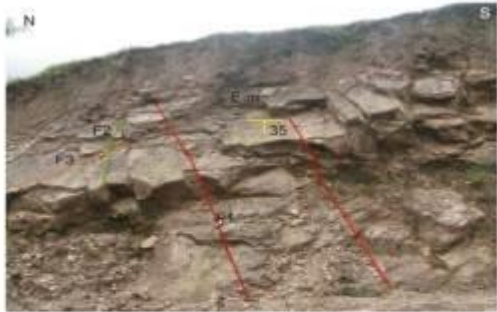
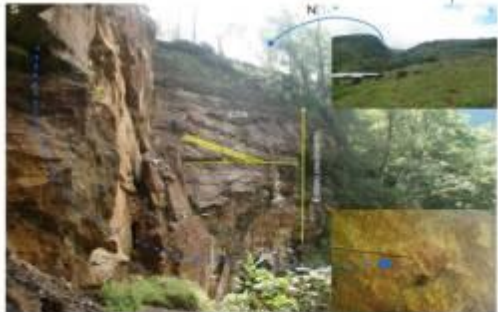
| UNIDAD GEOLÓGICA (SIMBOLO COLOR) | NOMBRE | DESCRIPCION | FOTOGRAFÍAS |
|---|---|---|---|
| E2m | Formación Mirador | Se expone en el flanco occidental del Anticlinal del Silbadero, en general se conforma de cuarzoarenitas de grano medio a muy grueso de color blanco, con gránulos redondeados de cuarzo lechoso, y buena porosidad, y capas de arenita fina bioturbadas y cementadas. En campo se observaron afloramientos en la Cuchilla Monserrate, donde se presenta capas muy gruesas con estratificación cruzada de cuarzoarenitas de grano medio, limpias, con granos redondeados y esféricos, blancas a crema, muy friables, con madrigueras horizontales y verticales. Hacia la base se observa arenita conglomerática con guijos de cuarzo lechoso. | <div></div> <div>Fotografía 4: Escarpe en pendiente estructural de la Formación Mirador en el Cerro Monserrate ;F1, F2 y F3 son familias de Diaclasas medidas. Punto de Control E:785765,1028415. Vereda El</div> <div>Fotografía 5: Se observa afloramiento en contrapendiente en el mismo cerro con estructuras biogénicas como madrigueras a la base de las capas, estratificación cruzada y estrato crecimiento. Punto de Control E:785765, N:1028415. Vereda El Carmen</div> |

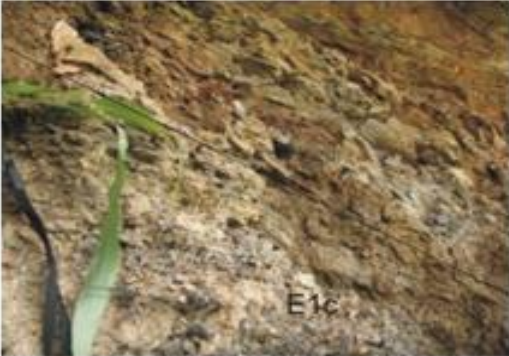
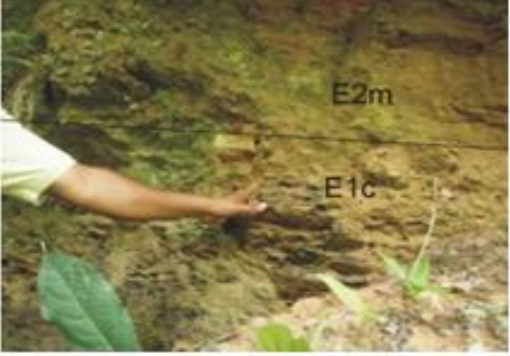
| UNIDAD GEOLÓGICA (SIMBOLO COLOR) | NOMBRE | DESCRIPCION | FOTOGRAFÍAS |
|---|---|---|---|
| E1c | Formación Cuervos | Sucesión predominantemente lodosa con niveles de limolitas y arcillolitas de color gris verdoso a negro, presenta algunos mantos de carbón y lodolitas moteadas. En el camino que conduce a la Cuchilla Monserrate se observa una morfología suave constituida por shales negros. | <div><p>Fotografía 6: Afloramiento de la Formación Cuervos, en el camino que conduce a la Cuchilla Monserrate, Punto de Control E:785171, N:1028151 Vereda El Carmen</p></div> <div><p>Fotografía 7: Afloramiento de la Formación Cuervos, en contacto con la Formación Mirador, Punto de Control E:785171, N:1028151 Vereda El Carmen</p></div> |

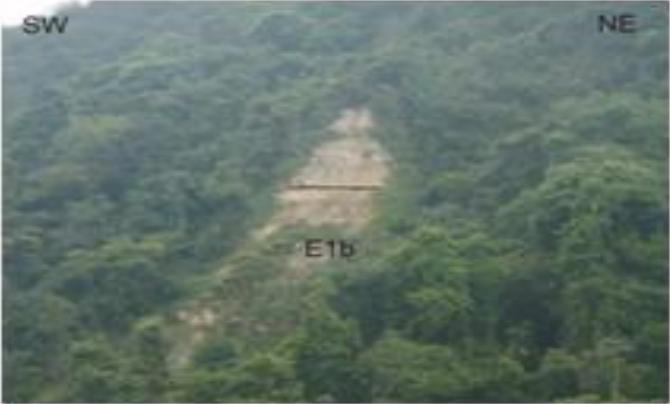
| UNIDAD GEOLÓGICA (SIMBOLO COLOR) | NOMBRE | DESCRIPCION | FOTOGRAFÍAS |
|---|---|---|---|
| E1b | Formación Barco | Cuarzoarenitas en capas gruesas y muy gruesas, con alta porosidad y tamaño de grano medio. En el piedemonte la formación Barco descansa directamente sobre el grupo Guadalupe, haciendo difícil su separación por lo que algunos autores sugieren llamar Grupo Palmichal a la unión del Grupo Guadalupe con la Formación Barco. (Ingeominas 2001) | <div><p>Fotografía 8: Formación Barco Vía Monterrey-Estación El Porvenir. Punto de Control E:792421, N:1031466 Vereda Tierra Grata</p></div> |

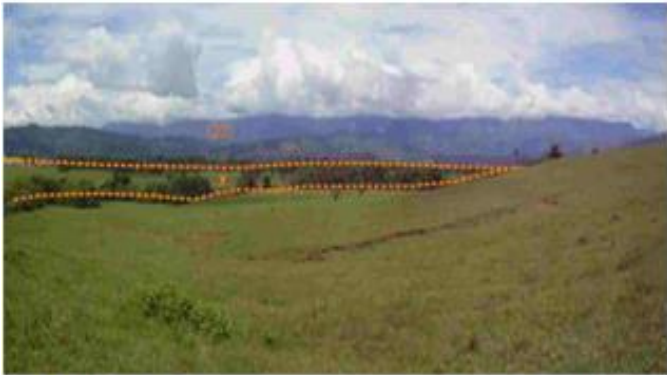
| ESTUDIO DE IMPACTO AMBIENTAL LÍNEA ELÉCTRICA DE 230 kV SUBESTACIÓN CHIVOR - CAMPO RUBIALES | | | CAPÍTULO<br>3.0 |
|---|---|---|---|
| Q1t | Depósitos de<br>Terraza<br>Subrecientes | Depósitos originados en llanuras, geomorfológicamente conforman unidades de terrazas medias y altas. Entrelazan horizontes de gravas (bloques y en menor proporción guijos), de composición lítica sedimentaria y cuarzosa de color pardo amarillento pálido, localmente pardo amarillento oscuro, de consolidación muy dura, textura general heterogénea, clasto-soportados y matriz soportados, interdigitados con capas de arenas gruesas conglomeráticas. La arena contiene granos medios a finos, sub-redondeados, sub-angulares, con matriz arcillosa, arena de cuarzo y ocasionalmente con líticos, color pardo amarillento. | <p>Fotografía 10: Depósitos de Terraza Subrecientes (Q1t) de la Terraza de Sabanalarga. Vista SW-NE. Punto de Control E: 783279, N: 1029019. Vereda San Antonio.</p> <p>Fotografía 11: Depósitos de Terraza Subrecientes en cercanías al Río Upiá. Punto de Control E: 782141, N: 1029638. Vereda San Antonio.</p> |

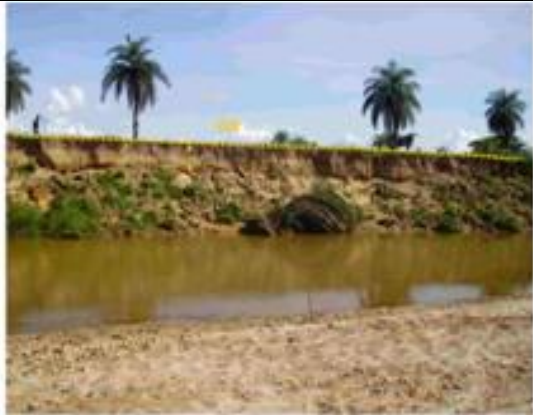
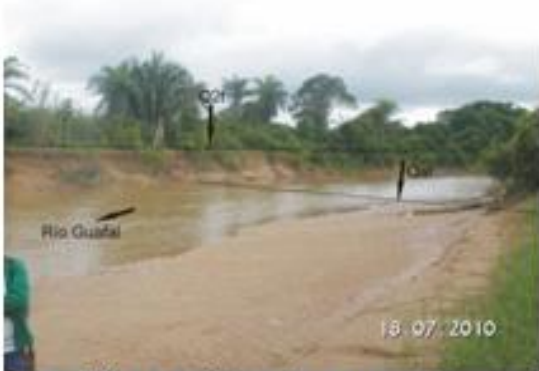
| ESTUDIO DE IMPACTO AMBIENTAL LÍNEA ELÉCTRICA DE 230 kV SUBESTACIÓN CHIVOR - CAMPO RUBIALES | | | CAPÍTULO<br>3.0 |
|---|---|---|---|
| Q2t | Depósitos de<br>Terraza Recientes | Depósitos de terraza baja, acumulados relativamente hace poco tiempo, de edad reciente (Holoceno). Estas terrazas se componen de barras de gravas clasto-soportadas con bancos de arenas y gravas. En la fracción de grava se pueden diferenciar dos tipos de granulometría y de formas: la primera corresponde a una grava mal seleccionada, redondeada a sub-redondeada y la segunda con clastos redondos y subelongados, acompañados de arena de grano medio a fino compuesta de cuarzo y líticos oscuros, moderadamente seleccionada. De acuerdo al régimen del río la relación entre grava - arena y lodo varía. | <p>Fotografía 12: Depósitos de Terraza Aluvial Reciente del Río Guafal. Vista NE-SW. Punto de Control E: 814130, N: 1012269. Vereda Palмира.</p> <p>Fotografía 13: Depósitos de Terraza Aluvial Reciente Río Guafal. Vista SE-NE. Punto de Control E: 814181, N: 1012318.</p> |

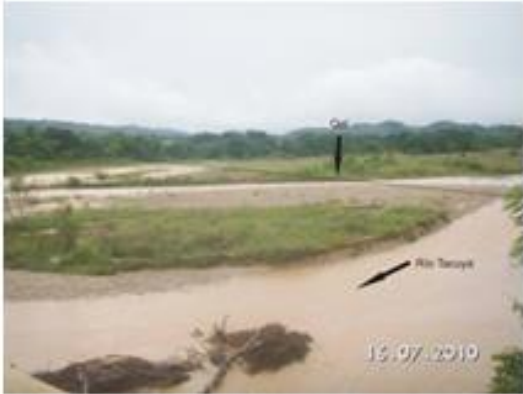
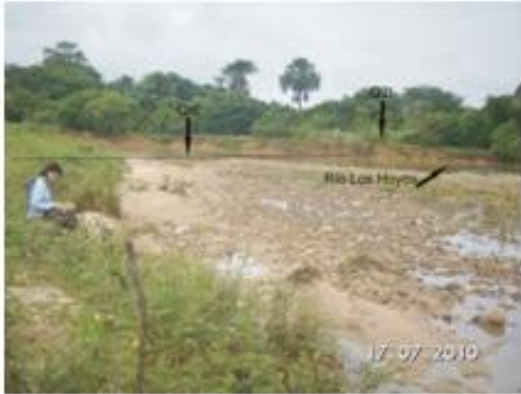
| ESTUDIO DE IMPACTO AMBIENTAL LÍNEA ELÉCTRICA DE 230 kV SUBESTACIÓN CHIVOR - CAMPO RUBIALES | | | CAPÍTULO<br>3.0 |
|---|---|---|---|
| Qal | Depósitos Aluviales<br>Activos | Estos depósitos están constituidos por bancos de partículas que varían en tamaño desde bloques hasta gránulos que constituyen la mayoría de las playas de los ríos, estos clastos son redondeados y subelongados de composición heterogénea, pero predominantemente cuarzosa. Alternando con bancos de arenas y arcillas, no continuas, de espesores variados y de geometrías alargadas. | <p>Fotografía 14: Depósitos Aluviales Activos correspondiente al Río Yacuya. Vista SW-NE. Punto de Control E: 816451, N: 1027617.</p> <p>Fotografía 15: Depósitos Aluviales Activos correspondiente al Río Los Hoyos. Vista SW-NE. Punto de Control E: 809682, N: 1014248. Vereda Palo Negro.</p> |

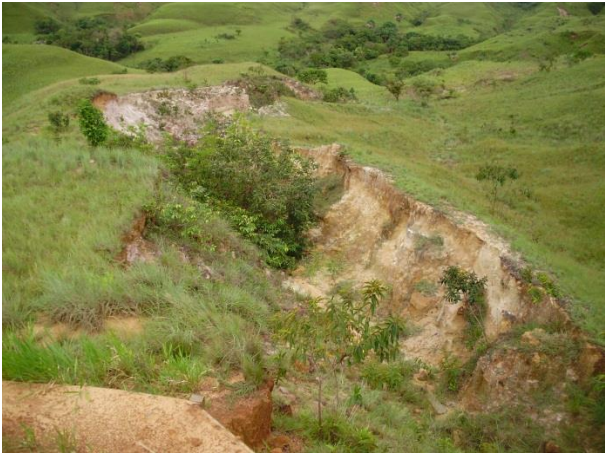
| UNIDAD<br>(SIMBOLO Y<br>COLOR) | UNIDAD GEOLÓGICA | DESCRIPCION LITOLÓGICA | FOTOGRAFÍAS |
|---|---|---|---|
| NQ-arc | Sedimentos del Neógeno-Cuaternario sin diferenciar de carácter arcilloso | Constituidos por sedimentos inconsolidados arcillolimosos y limosos de color gris, amarillo y rojo, cubiertas por delgadas capas de material ferruginoso en forma de gravas delgadas. Al meteorizarse se generan un suelo residual arcilloso con materia orgánica que le da una coloración mas oscura en algunos sectores. | <p>Fotografía 1: Afloramiento en forma de una profunda carcarva en el borde de una altillanura plana. Vista S-N E: 892328 N: 946596 Ubicación Escuela Horizonte Vereda Alto Manacacias</p> |

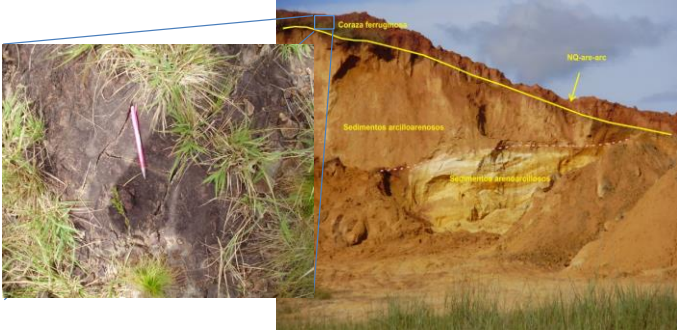
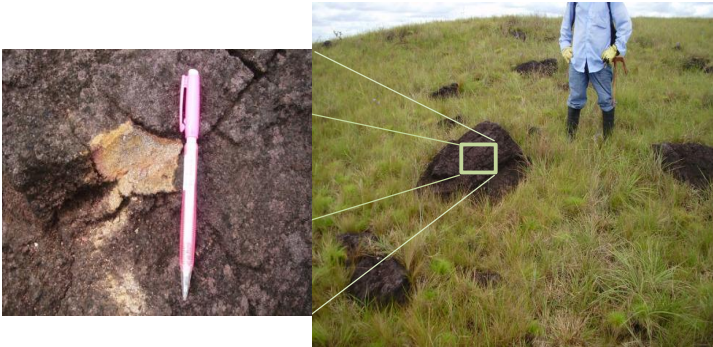
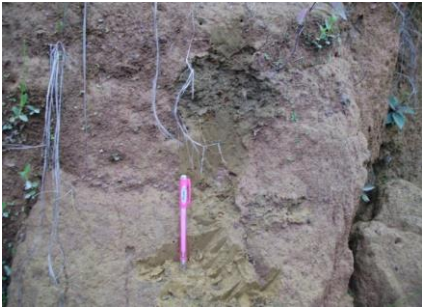
| UNIDAD<br>(SIMBOLO Y<br>COLOR) | UNIDAD GEOLÓGICA | DESCRIPCION LITOLÓGICA | FOTOGRAFÍAS |
|---|---|---|---|
| NQ-are-arc | Sedimentos del Neógeno-Cuaternario sin diferenciar de carácter areno arcilloso | Constituidos por sedimentos inconsolidados de arena arcillosa de grano medio a fino de color gris, amarillo y rojo predominantemente y arcilla arenosa varicoloreadas predominatemenete amarillo, lila y rojo (Fotografía 2- Fotografía 5). Afloran corazas ferruginosas con espesores de hasta 70 cm generadas por la presencia de óxidos de hierro y aluminio que aglutinan arenas y forman superficialmente una capa de aspecto rígido que se conocen con el nombre de arrecifes (Foto 4); en los flancos de las laderas de las colinas y lomas se encuentra un capa de gravilla producto de la fragmentación de la coraza y bloques angulosos característicos por estar conformados de una arenisca poco consolidada de color amarillo ocre e intraclastos arenolimosos de tamaño gravilla de color amarillo ocre y hacia la superficie con un color rojizo a negro por la alteración de óxidos de hierro (Fotografía 3). | <div><p>Fotografía 2: Afloramiento dado por un corte por el trazado de una via secundaria donde se observa una arena de grano fino de color rojo, y hacia la base una arcilla limosa varicoloreada. Vista NW-SE Ubicación E: 952541 N: 913521 Inspección Planas</p></div> <div><p>Fotografía 3: Se encuentran sobre las colinas bloques angulosos de roca arenosa con clastos arenolimosos de color amarillo ocre y hacia la superficie con un color rojizo a negro por la alteración ferruginosa. Vista NE-SW Ubicación: E: 942073 N: 917324</p></div> <div><p>Fotografía 4: Afloramiento dado por el corte en la mina Bengarla. En la superficie de la colina se observa una costra ferruginosa. Vista N-S Ubicación E: 896384 N: 940482 Sector Chapa Chapa Vereda Alto Manacacias</p></div> <div><p>Fotografía 5: Afloramiento donde se observa una arena de grano medio a fino, alternando con clastos tipo granulos. Se presenta una capa de suelo menor a 20 cm. Ubicación E: 951976 N: 913628 Inspección Planas</p></div> |

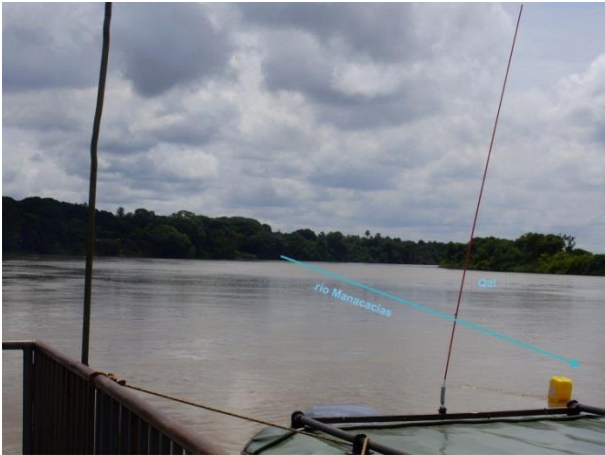
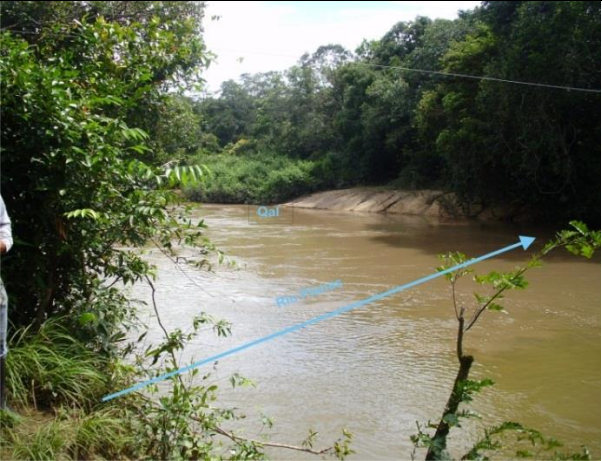
| UNIDAD<br>(SIMBOLO Y<br>COLOR) | UNIDAD GEOLÓGICA | DESCRIPCION LITOLÓGICA | FOTOGRAFÍAS |
|---|---|---|---|
| Qal | Depósitos Aluviales | Depósitos de aluviones medios y finos compuestos por arenas gruesas a arcillas y ausente de materiales gravillosos. Esta unidad constituye los planos aluviales recientes, localizado a lo largo de los ríos Meta, Manacacías, Yucao y Planas. | <div></div> <div><i>Fotografía 6: Llanura Aluvial de desborde del río Manacacías Vista N-S</i></div> <div></div> <div><i>Fotografía 7: Llanura Aluvial de desborde del Río Planas, se observa el cauce actual del río. Vista NE-SW<br/>Ubicación: E: 911389 N: 933140</i></div> |

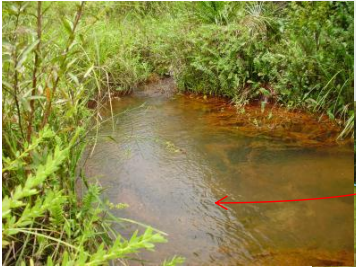
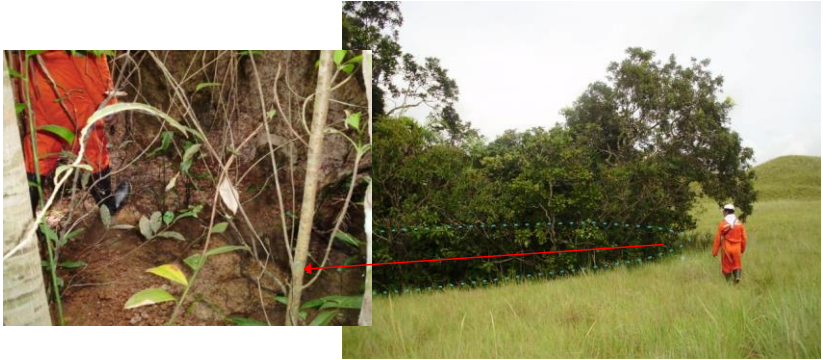
| UNIDAD<br>(SIMBOLO Y<br>COLOR) | UNIDAD GEOLÓGICA | DESCRIPCION LITOLÓGICA | FOTOGRAFÍAS |
|---|---|---|---|
| Qcl-al | Depósitos Coluvio-aluviales | Corresponden por una mezcla heterogénea de materiales constituidos superficialmente por material orgánico y en profundidad por sedimentos mixtos de texturas moderadamente gruesas a finas entre limos y arcillas de poca extensión lateral. Corresponden a una mezcla heterogénea de materiales provenientes de la degradación de las laderas del piedemonte y del arrastre y acumulación sedimentos aluviales. | <div></div> <div><i>Fotografía 8: Cruce con un caño, donde se puede apreciar sedimentos de un material arcilloso Vista NE-SW Ubicación E: 892236 N: 946727 Sector Escuela Horizontes Vereda Alto Manacacías</i></div> <div></div> <div><i>Fotografía 9: Se observa un material arcilloso de color café castaño, producto de la acumulación de sedimentos aluviales. Vista NW-SE Ubicación E: 914887 N: 929796 Inspección Planas</i></div> |

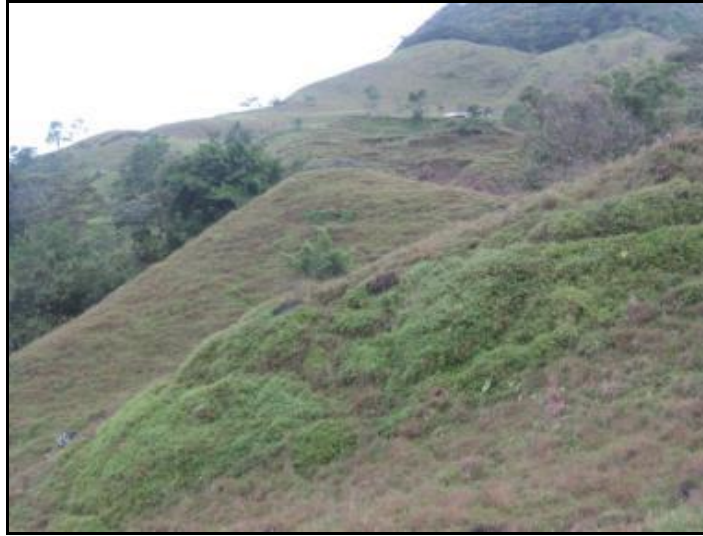
La unidad se encuentra afectada por movimientos en masa como deslizamientos, solifluxión y reptación y reacción hídrica ligera. La topografía es moderada, con pendientes de 50 – 75% y en amplios sectores existe acumulación de fragmentos de roca (**FOTOGRAFÍA 3.1**).

**FOTOGRAFÍA 3.1****SUELOS DE PAISAJE MONTAÑOSO DE TOPOGRAFÍA MODERADA***Fuente: Grupo G.I 2010*

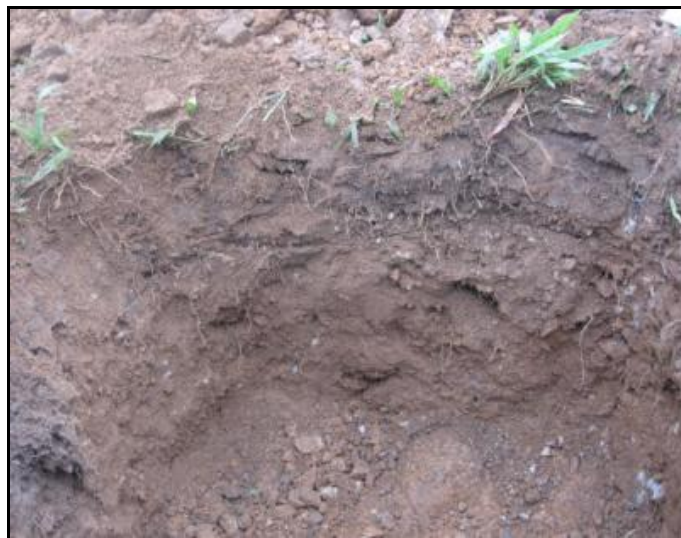
Los suelos Lithic Dystrudepts se encuentran en los crestones y su perfil característico es de tipo A-B-C. El horizonte A con espesor de 15 cm, de color gris oscuro, de textura franco arcillosa y estructura en bloques de grado fuerte, el horizonte B es de color gris muy oscuro, con textura franco arcillo limosa. Son suelos muy superficiales, limitados por rocas y contenidos de aluminio a niveles tóxicos, capacidad de cambio catiónica alta a media, reacción fuerte a muy fuertemente ácida y saturación de aluminio mayor de 60% (**FOTOGRAFÍA 3.2**).

**FOTOGRAFÍA 3.2****PEDREGOSIDAD SUBSUPERFICIAL Y SUPERFICIAL DE LOS HORIZONTES A-B***Fuente: Grupo G.I 2010*

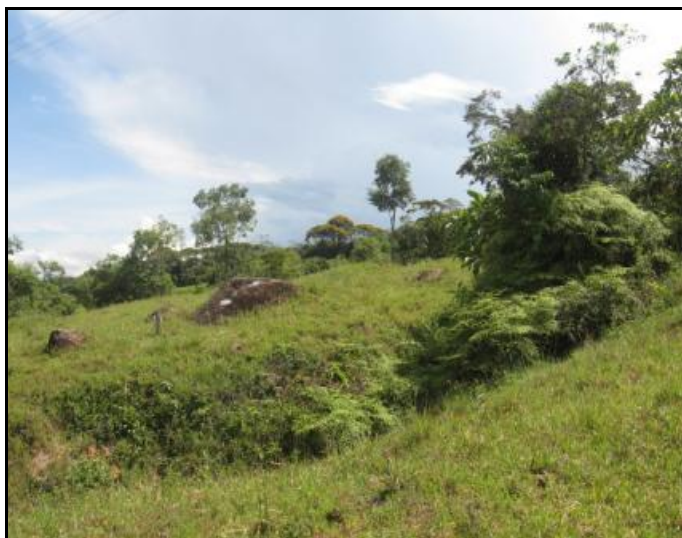
Los suelos de esta unidad se ubican en alturas que oscilan entre los 1000 y 1500n m.s.n.m. El clima ambiental que domina es cálido húmedo, definido por una temperatura media anual de 26° C y una precipitación promedio anual de 2000 a 4000 mm lo cual, corresponde a la zona de vida ecológica de bosque húmedo tropical (bh-T). La topografía es desde ligera a fuertemente escarpada, con pendientes mayores al 25%. Se presentan procesos de deslizamientos, solifluxión, en grado severo y erosión hídrica. (FOTOGRAFÍA 3.3)

**FOTOGRAFÍA 3.3**  
**PROCESOS DE EROSIÓN HÍDRICA Y SOLIFLUXIÓN SEVERA**  
*Fuente: Grupo G.I 2010*

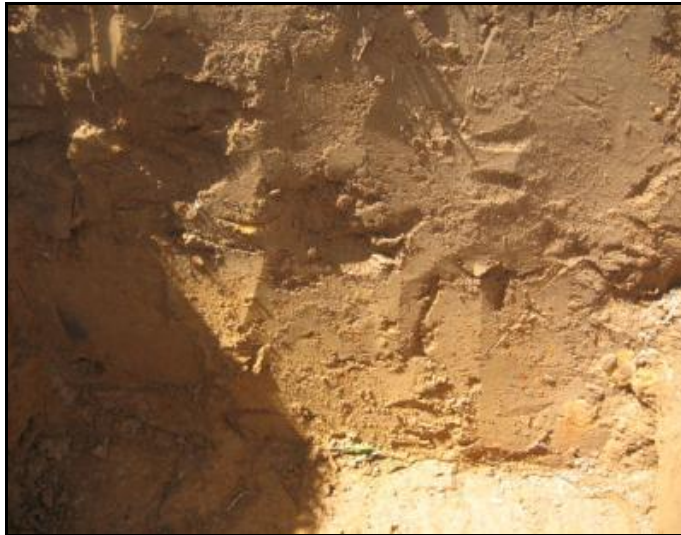
Los suelos Oxic Dystrudepts, se caracterizan por un perfil A-B-C. El horizonte A tiene 10 cm de espesor, color pardo oscuro, con manchas pardas rojizas oscuras y textura franca; el horizonte B es de color rojo amarillento con manchas pardo amarillento y oliva pálido con textura franca. Son suelos muy superficiales limitados por altos contenidos de aluminio, bien drenados y de reacción química ácida. La fertilidad natural es baja. Las fuertes pendientes y el alto porcentaje de afloramientos rocosos, permiten ubicarlos en la clase VIII, por capacidad de uso. Se pueden dedicar estas tierras a programas de reforestación. (FOTOGRAFÍA 3.4).

**FOTOGRAFÍA 3.4**  
**SUELOS SUPERFICIALES, EXCESIVAMENTE DRENADOS**  
*Fuente: Grupo G.I 2010*

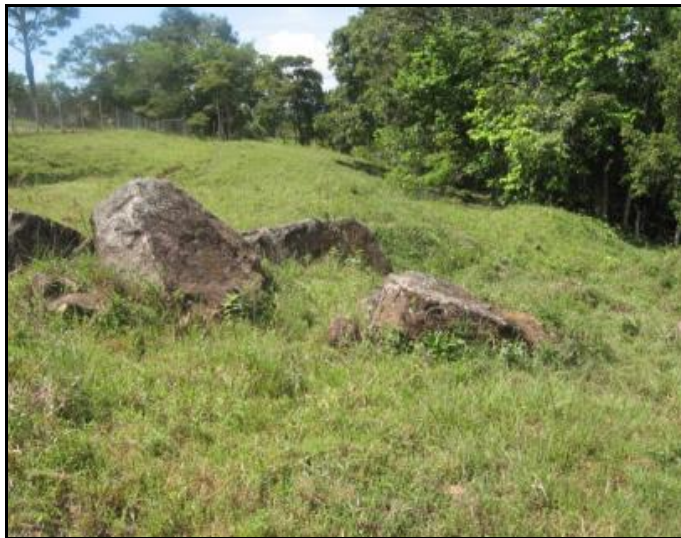
En esta unidad cartográfica se delimitaron las siguientes fases: MVEe, con topografía ligeramente escarpada; MVEf con topografía moderadamente escarpada y la fase MVEg con topografía fuertemente escarpada (FOTOGRAFÍA 3.5).

**FOTOGRAFÍA 3.5**  
**AFLORAMIENTOS ROCOSOS. LIMITANTES DE PRODUCTIVIDAD AGRÍCOLA**  
*Fuente: Grupo G.I 2010*

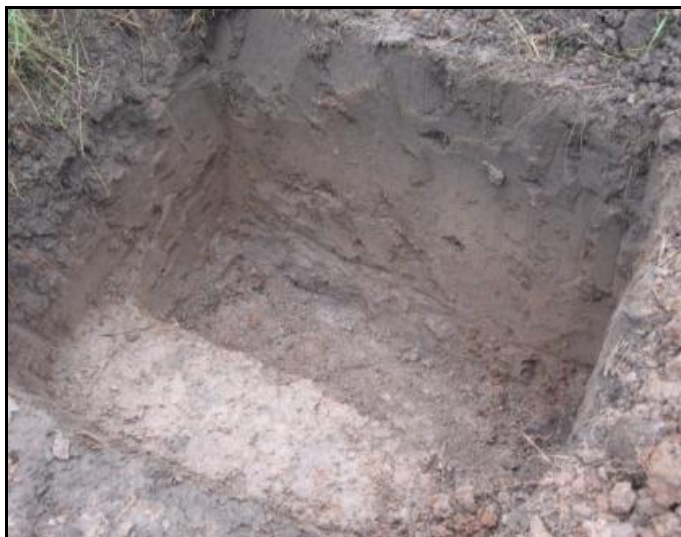
Los suelos Typic Haplustox y Typic Hapludox se caracterizan por ser profundos a superficiales, texturas variadas de finas a moderadamente gruesas, bien drenados, químicamente fuerte a muy fuertemente ácidos, fertilidad baja; con alta toxicidad por aluminio y muy susceptibles a la erosión (**FOTOGRAFÍA 3.6**).

**FOTOGRAFÍA 3.6****SUELOS MODERADAMENTE PROFUNDOS, LIMITADOS POR PIEDRA Y GRAVILLA***Fuente: Grupo G.I 2010*
