El área por la que transcurre el trazado de la línea eléctrica proyectada se localiza al oriente de Colombia, comprende la cordillera oriental, el Cinturón Plegado y Fallado del Piedemonte de la Cordillera Oriental y los llanos orientales de los departamentos de Casanare y Meta.

| ESTUDIO DE IMPACTO AMBIENTAL LÍNEA ELÉCTRICA DE 230 KV SUBESTACIÓN CHIVOR - CAMPO RUBIALES | | | CAPÍTULO<br>3.0 |

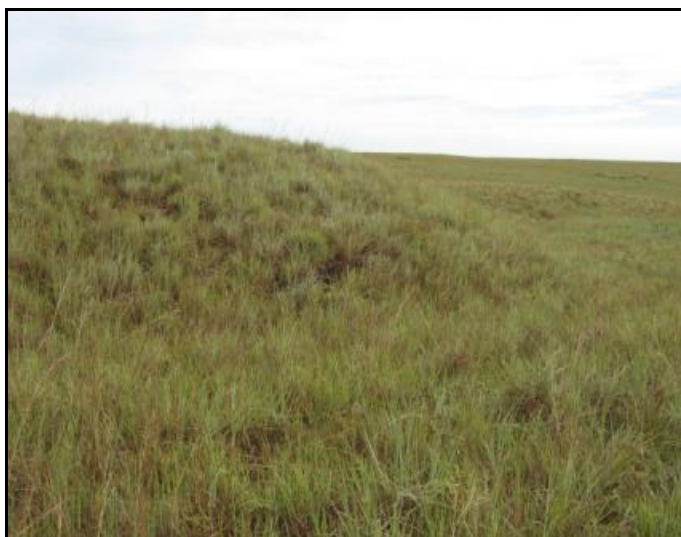
Los componentes de esta unidad cartográfica se encuentran en altitudes que oscilan entre los 200 y 400 m, en clima cálido en transición a húmedo y temperaturas mayores a 24° C. Se localizan en lomas y colinas, con relieve ligeramente ondulado a ligeramente quebrado, con pendientes 7-12%. Estos suelos se caracterizan por ser en su mayoría profundos, bien a excesivamente drenados, que han evolucionado a partir de arcillas y conglomerados (**FOTOGRAFÍA 3.7**).

**FOTOGRAFÍA 3.7****SUELOS DE LOMERÍO CON VEGETACIÓN EN PASTOS NATURALES***Fuente: Grupo G.I 2010*

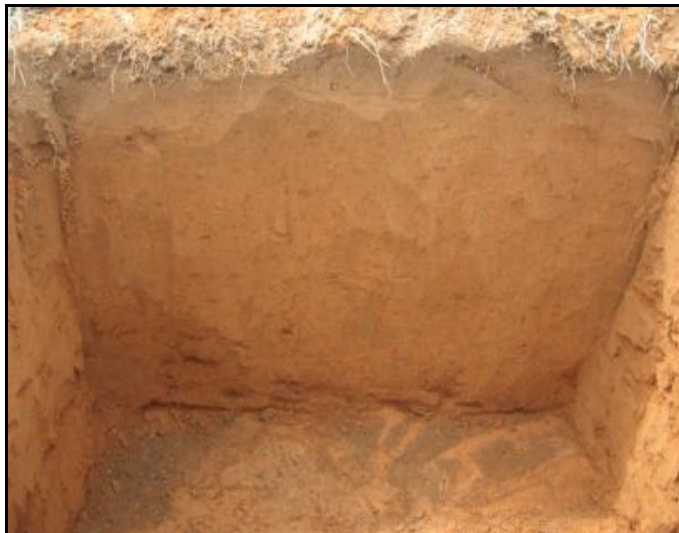
FOTOGRAFÍA 3.8

Los suelos Typic Haplustox son en términos generales profundos, de buen drenaje a moderadamente excesivo, que se han desarrollado a partir de conglomerados y su pedo génesis es avanzado. El horizonte A tiene de 10 a 15 cm de espesor, color pardo amarillento oscuro, textura franco arenosa. El horizonte B tiene más de 80 cm de profundidad, color pardo fuerte a rojo amarillento, textura franca. Son suelos de reacción fuertemente ácida en los horizontes superficiales y medianamente ácida en profundidad, baja capacidad de intercambio catiónico, altos niveles de aluminio y fertilidad baja. **(FOTOGRAFÍA 3.8).**

SUELOS PROFUNDOS CON ALTOS NIVELES DE ALUMINIO Y FERTILIDAD BAJA

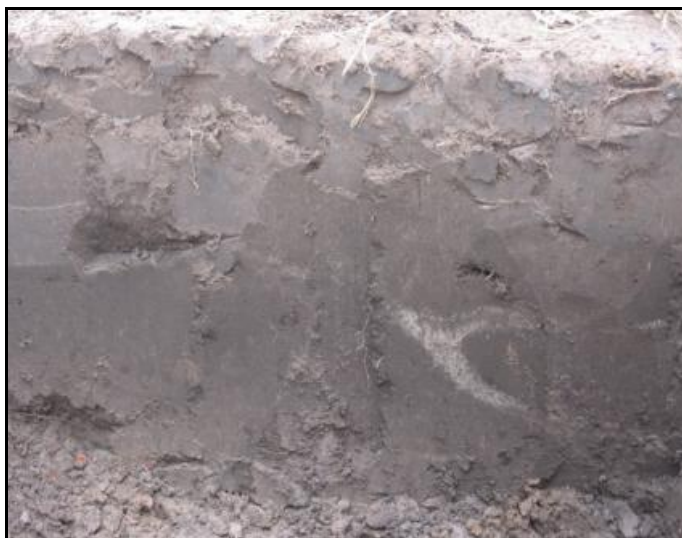
Los suelos de esta consociación se encuentran en terrenos ligeramente inclinados, tienen relieves planos y/o ligeramente ondulados, con pendientes menores al 7%. Se localizan en altitudes menores de 500 m, en clima cálido húmedo y en la zona de vida bosque húmedo tropical (bh-T). **(FOTOGRAFÍA 3.9)**

**FOTOGRAFÍA 3.9**  
**SUELOS ARENOSOS BIEN DRENADOS**  
*Fuente: Grupo G.I 2010.*

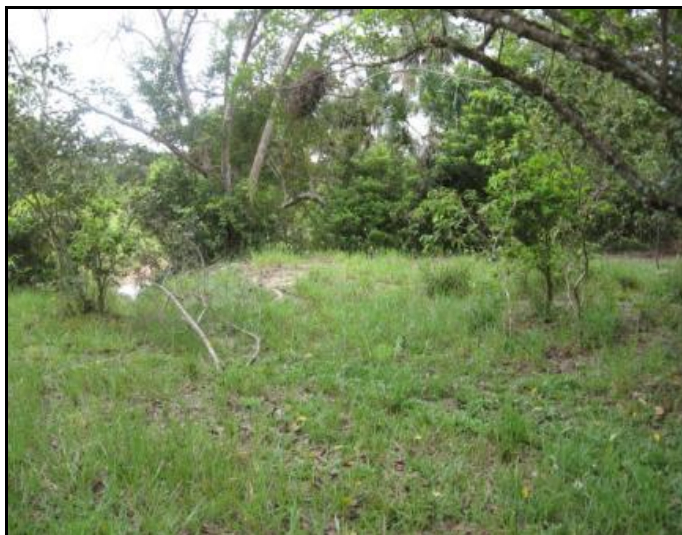
Presentan reacción muy fuertemente ácida, bajos contenidos de materia orgánica, baja cantidad de nutrientes y de muy baja fertilidad. La presencia de pedregosidad, baja retención de humedad, niveles tóxicos de aluminio, ubican agrologicamente a estos suelos en las clases IV y VII por capacidad de uso. **(FOTOGRAFÍA 3.10).**

**FOTOGRAFÍA 3.10**  
**SUELOS CON VEGETACIÓN NATURAL DE PASTOS Y ARBUSTOS**  
*Fuente: Grupo G.I 2010.*

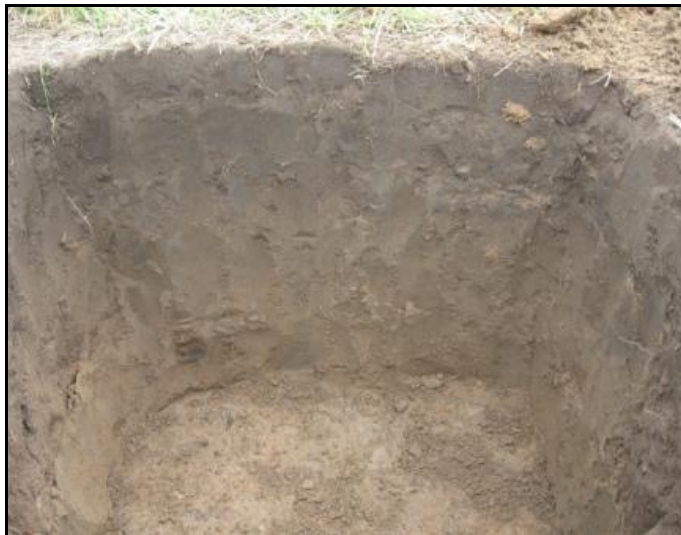
Estos suelos se han formado a partir de materiales coluviales, son bien drenados, de colores negros a pardo oscuro en superficie y pardo amarillento oscuro en profundidad; de textura arenosa franca a franco arenosa (**FOTOGRAFÍA 3.11**).

**FOTOGRAFÍA 3.11**  
**SUELOS FORMADOS A PARTIR DE MATERIALES COLUVIALES. COLORES**  
**NEGROS A PARDOS OSCUROS**  
*Fuente: Grupo G.I 2010.*

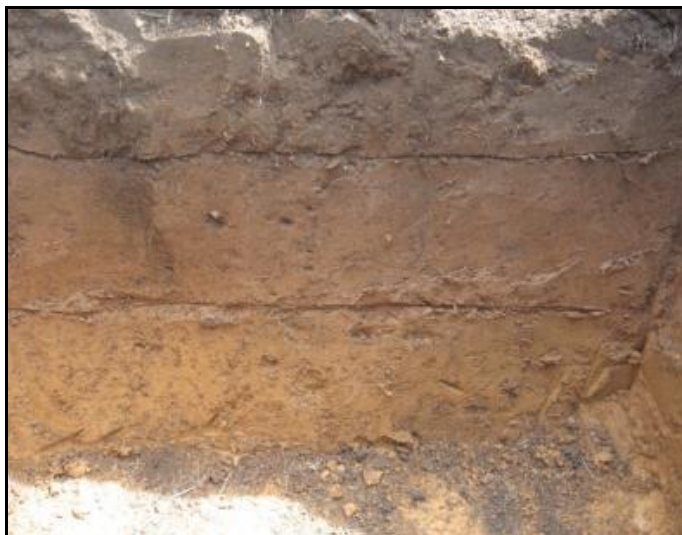
Estos suelos se localizan en altitudes menores de 350 metros, clima cálido húmedo y corresponden a la zona de vida bosque húmedo tropical (bh-T). Presentan relieve plano, con pendientes menores del 3% y erosión laminar. La consociación esta integrada en un 80% por suelos Oxic Dystrupets y Typic Dystrupets como suelos similares. Los suelos son profundos, bien drenados, de colores pardos oscuros en superficie y pardos amarillentos a rojo amarillento en profundidad; con texturas francas. Químicamente de reacción ácida, pobres en materia orgánica y los contenidos de aluminio activo alcanzan niveles tóxicos. (FOTOGRAFÍA 3.12).

**FOTOGRAFÍA 3.12**  
**SUELOS PROFUNDOS, BIEN DRENADOS Y ALTOS CONTENIDOS DE ALUMINIO**  
**ACTIVO**  
*Fuente: Grupo G.I 2010*

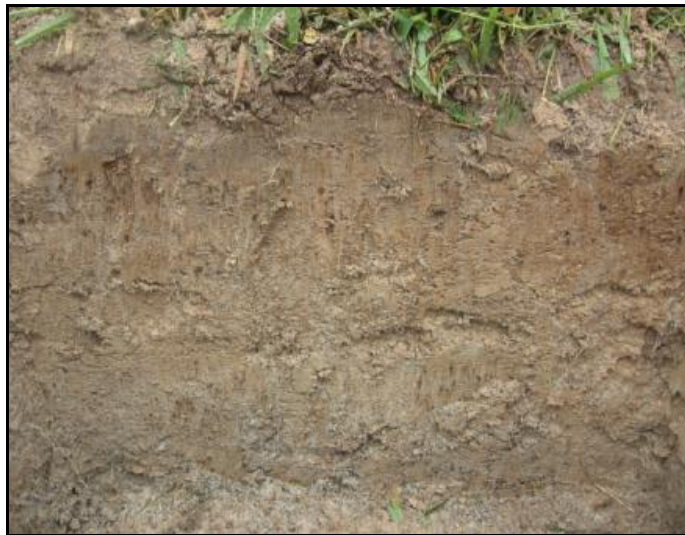
Los suelos Fluvaquentic Endoaquepts presentan un perfil modal de nomenclatura A-B-C. El Horizonte A con un espesor de 10 cm, color pardo oliváceo y textura franca; el horizonte B es gris, pardo y rojo amarillento, textura franca y franco arcillosa. Limitados por un nivel freático fluctuante e imperfectamente drenados; tienen reacción química fuertemente ácida, capacidad de cambio catiónico moderada y saturación de aluminio de cambio mayor del 90%. La fertilidad natural es baja (**FOTOGRAFÍA 3.13**).

**FOTOGRAFÍA 3.13**  
SUELOS CON NIVEL FREÁTICO CONSTANTE E IMPERFECTAMENTE DRENADOS

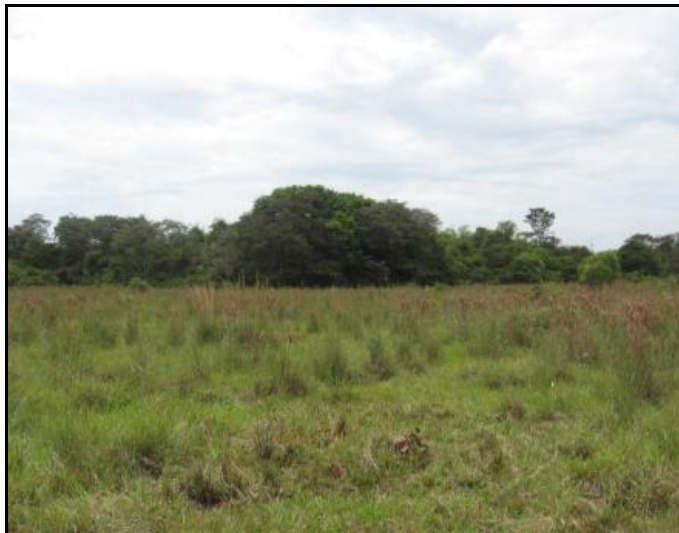
Esta unidad se ubica en la llanura fluvio deltaica, superficie plana de pendientes menores a 3%, con relieves cóncavo-convexo. La asociación se localiza en altitudes menores a los 350 m, en clima cálido húmedo y pertenecen a la zona de vida bosque húmedo tropical (bh-T) (**FOTOGRAFÍA 3.14**).

**FOTOGRAFÍA 3.14****SUELOS DE LLANURA CON RELIEVES CÓNCAVO-CONVEXO***Fuente: Grupo G.I 2010.*

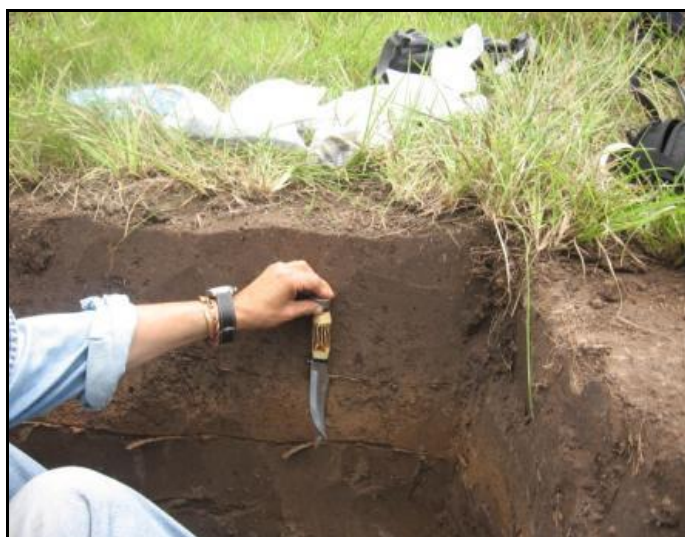
Está integrada en un 50% por suelos Plinthic Tropaquepts que ocupan sectores cóncavos en un 35% por suelos Typic Quartzisamments, que se presentan en sectores convexos y 15% por inclusiones. Los suelos ocupan posición de diques, bien drenados, profundos, de colores pardos oscuros en el primer horizonte y pardo amarillento a pardo fuerte en profundidad y de textura arenosa y arenosa franca. Químicamente fuertemente ácidos. Son de fertilidad baja a muy baja (**FOTOGRAFÍA 3.15**).

**FOTOGRAFÍA 3.15****SUELOS CON HORIZONTE DE TRANSICIÓN Y TEXTURA ARENOSA FRANCO ARENOSA***Fuente: Grupo G.I 2010.*

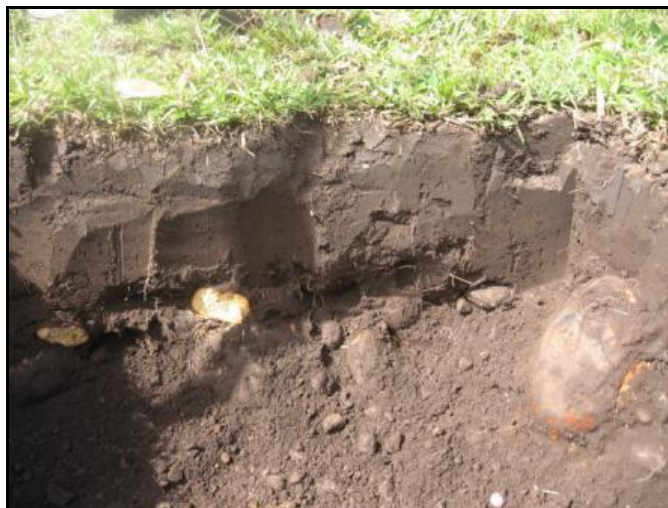
Son suelos muy superficiales a moderadamente profundos, limitados por pedregosidad, presentan color pardo grisáceo oscuro en superficie y pardo amarillento oscuro en profundidad, texturas franco arenosas. Son químicamente de reacción extremadamente ácida, de moderados a altos contenidos de materia orgánica, moderada a baja capacidad de cambio, con un alto contenido de aluminio activo. La fertilidad es baja y muy baja (**FOTOGRAFÍA 3.16**).

**FOTOGRAFÍA 3.16**  
SUELOS LIMITADOS POR PEDREGOSIDAD SUBSUPERFICIAL  
Fuente: Grupo G.I 2010.

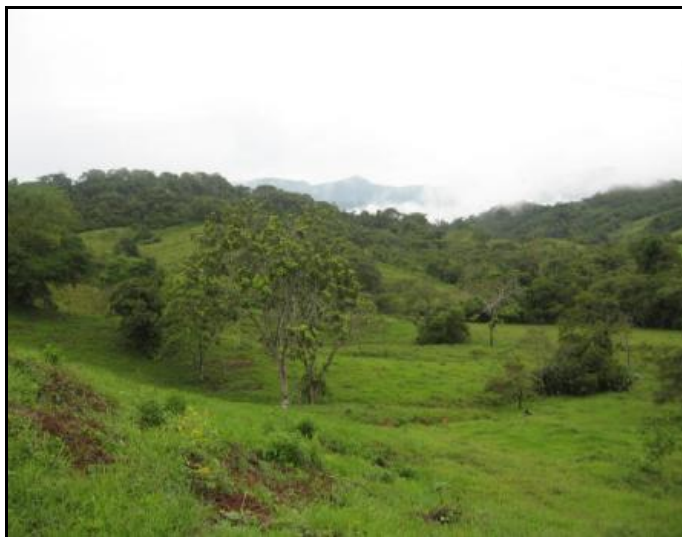
**FOTOGRAFÍA 3.17**  
**SUELOS SUPERFICIALES SUSCEPTIBLES A INUNDACIÓN – UCS-VUKA**  
**(SUBCLASE-IV HS)**  
*Fuente: Grupo G.I 2010*

Incluye las unidades MVHa y VUKa de clima cálido húmedo, localizándose en terrazas y vallecitos, la topografía es ligeramente plana. Limitaciones importantes para el uso son inundabilidad, exceso de agua en el suelo, suelos superficiales y moderadamente profundos; actualmente se explotan e ganadera extensiva en pastos naturales y algunos cultivos. Conviene sembrar pastos de corte, se recomienda encalar y la aplicación de fertilizantes; la construcción de canales de drenaje y para la ganadería, la rotación de potreros, con sus respectivos controles de malezas y fertilizantes (**FOTOGRAFÍA 3.17**).

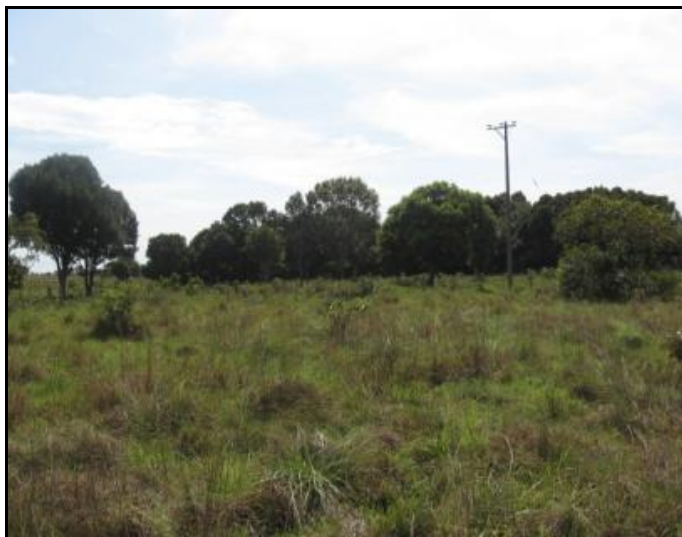
**FOTOGRAFÍA 3.18**  
**SUELOS DE PLANICIES ALUVIALES, NIVEL FREÁTICO ALTO –UCS-VRAA**  
**(SUBCLASE-V SH)**  
*Fuente: Grupo G.I 2010.*

Incluye las unidades de suelos VRCa, VREa, VMBa y VRAa. Se localizan generalmente en las planicies aluviales, en relieve plano y microrelieve cóncavo y convexo. En general sus suelos son superficiales, por presencia del nivel freático, presentan baja fertilidad y susceptibles a inundaciones y encharcamientos. Se deben realizar prácticas de mejoramiento de la fertilidad y la acidez a través del encalamiento y mejora de pastos, al igual que el control de inundaciones y encharcamiento por nivelación de suelos. Actualmente estas tierras se dedican a la ganadería extensiva en pastos naturales (**FOTOGRAFÍA 3.18 Y 3.19**).

Esta clase de tierra se encuentra en una gama amplia de paisajes, tipos de relieve y climas. Los suelos de esta clase tienen limitaciones severas que generalmente los hacen no aptos para cultivos, limitando su uso a pastos, bosques plantados y vida silvestre. En esta clase se incluyen algunos suelos que pueden ser utilizados en cultivos con buenas prácticas agronómicas. Son sus limitantes las pendientes, alta susceptibilidad a la erosión o ya muy erosionados, alta pedregosidad, suelos superficiales, excesiva humedad. (**FOTOGRAFÍAS 3.18 Y 3.19**).

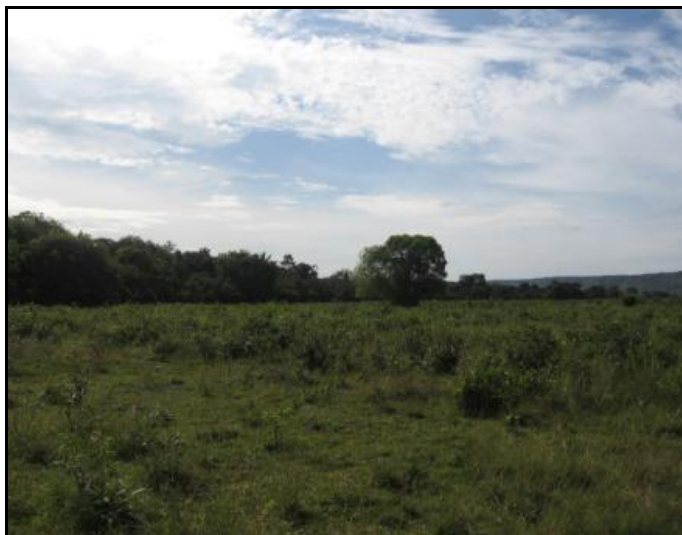
**FOTOGRAFÍA 3.20**  
**SUELOS LIMITADOS POR FERTILIDAD Y RETENCIÓN DE HUMEDAD UCS VVBA**  
**(SUBCLASE VI s)**  
*Fuente: Grupo G.I 2010.*

Incluye las unidades de suelos AVDa, AVEb, AVGb, VLEa, VRFa, VPAa, VVAa, VVAax, VVAAb, VVBa, VVCa y BCV. Las limitaciones más severas de uso son la fertilidad baja, la alta saturación de aluminio y la baja retención de humedad, a causa de las texturas gruesas, la pedregosidad superficial que restringe la mecanización de las unidades que la presentan.

El uso actual es de ganadería extensiva de libre pastoreo, el cual se puede seguir utilizando con la mejora de sus pastos, sembrar igual especies arbustivas en las cercas, rotación de potreros, implementar proyectos de reforestación y la protección de la vegetación natural y las fuentes hídricas (**FOTOGRAFÍAS 3.20 y 3.21**).

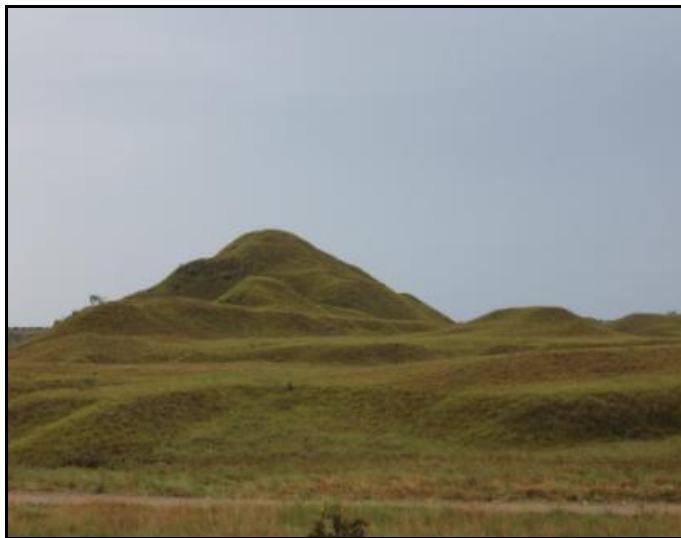
FOTOGRAFÍA 3.22

Incluye las unidades de suelo y VLAd2. Se ubican en paisaje de lomerío, caracterizados por su baja muy baja fertilidad, reacción muy fuertemente ácida, alta susceptibilidad a procesos erosivos y baja disponibilidad del recurso hídrico. La drasticidad de estos limitante hace que en su mayoría estas tierras sean aptas para bosques protectores-productores. Se deben realizar prácticas de manejo, para el control erosivo, enclavamiento y fertilización adecuada (**FOTOGRAFÍA 3.22**).

SUELOS DE LOMERÍO CON BAJA FERTILIDAD, SUSCEPTIBILIDAD A PROCESOS EROSIVOS Y BAJA DISPONIBILIDAD DEL RECURSO HÍDRICO. UCS LGVdc2 (SUBCLASE VII SE)

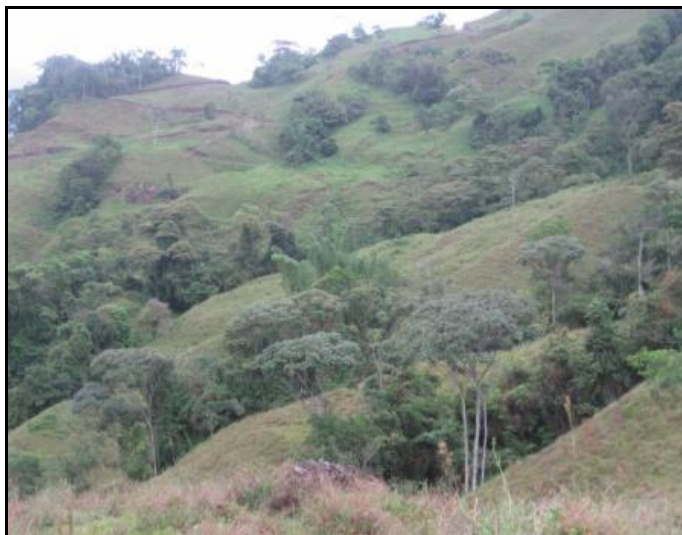
**FOTOGRAFÍA 3.23**

Incluye las unidades VVBb, MVAfp, MPEg, MPEf. Suelos con relieves de pendientes pronunciadas, en algunos casos con presencia de erosión y en algunos sectores con pedregosidad superficial. Niveles altos de aluminio. Se recomienda el enclavamiento con roca fosfórica y fertilización de acuerdo a los requerimientos nutricionales del suelo. Igualmente la ganadería debe ser controlada para evitar procesos erosivos. En el mejor de los casos, es preferible la utilización de estas tierras en bosques protectores-productores, para el sostenimiento de los suelos y del recurso hídrico (**FOTOGRAFÍA 3.23**).

**SUELOS CON PENDIENTES PRONUNCIADAS, PROCESOS EROSIVOS Y PEDREGOSIDAD SUPERFICIAL. UCS MVAFP (SUBCLASE VII PS)**

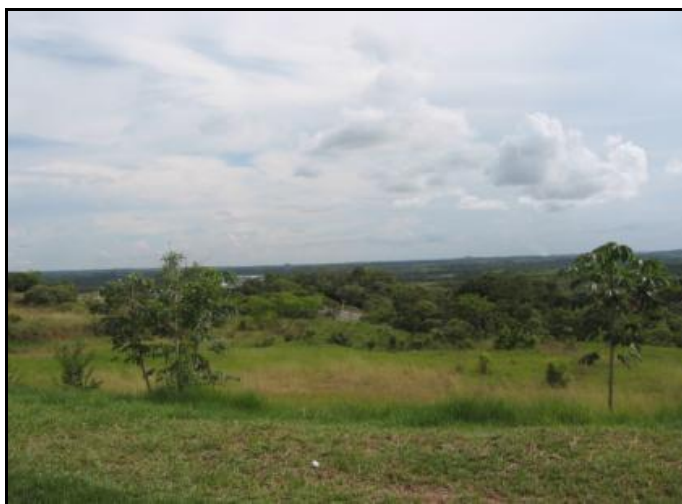
**FOTOGRAFÍA 3.24**

Incluye las unidades VPAbx, VVCax, VVGa. Se localiza en los sectores de los valles, en áreas de vegas susceptibles a inundaciones periódicas prolongadas y con abundante pedregosidad a excepción de la unidad VVGa. Aptitud de uso casi exclusivamente forestal, con bosques protectores-productores. (**FOTOGRAFÍA 3.24**).

**SUELOS DE VEGAS SUSCEPTIBLES A INUNDACIONES. UCS-VVGA- (SUBCLASE VII SH). UCS MVAFP (SUBCLASE VII PS).**

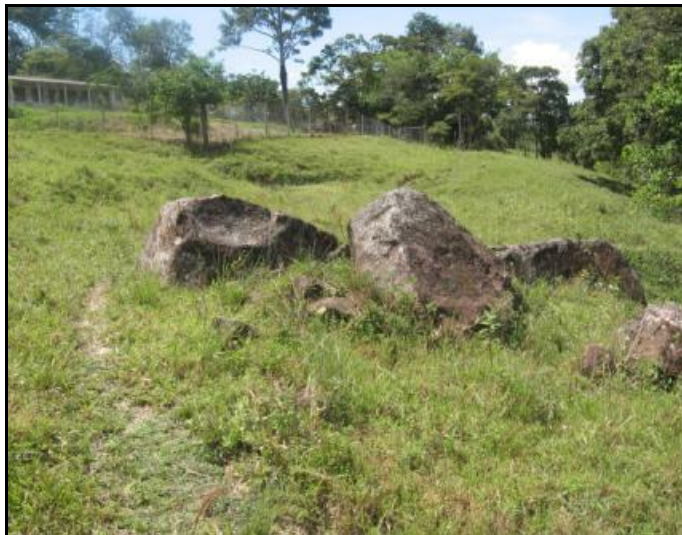
**FOTOGRAFÍA 3.25**

Los terrenos de esta clase poseen tantas y tan graves limitaciones, que solo se recomienda su uso para la vida silvestre, recreación y preservación de cuencas. Las limitaciones pueden ser las definidas para las otras clases pero en mayor grado. Se incluyen áreas de afloramiento rocoso, bajas temperaturas, vientos fuertes, pendientes fuertes, inundaciones irregulares de larga duración, ausencia de suelo, muy poca profundidad efectiva, pedregosidad abundante en superficie y muy baja fertilidad. Se incluyen las unidades MVEe, MVef, MVEg, VAEf3, VAEg3, VMBf2, VMBf3, VVCaxy (**FOTOGRAFÍA 3.25**).

**SUELOS DE BAJA PROFUNDIDAD EFECTIVA, PEDREGOSIDAD Y AFLORAMIENTOS ROCOSOS. UCS-MVEf. (CLASE VIII)**

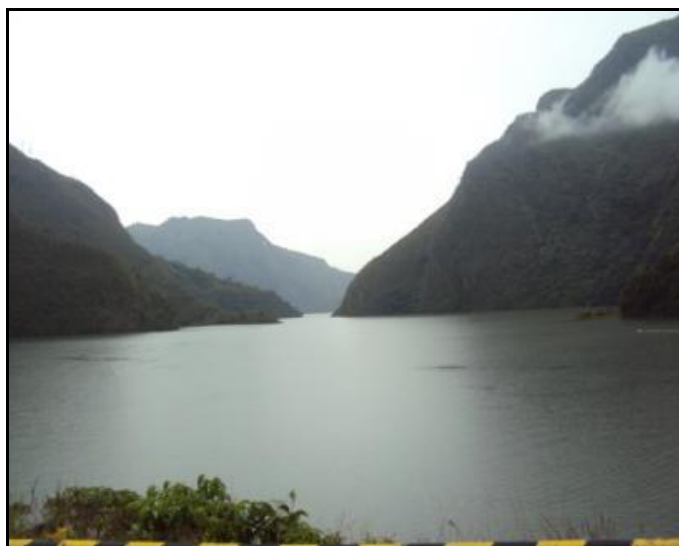
FOTOGRAFÍA 3.26

Dentro del área de influencia indirecta del proyecto en el sector Chivor-Upía, se encuentra la Represa La Esmeralda, identificado como cuerpo de agua de carácter lenticó, la cual se localiza en el noroccidental del municipio de Santa María, y sirve de límite con los municipios de Macanal y Chivor; está ubicada a 1200 m.s.n.m., con un área superficial de 12.60 Km<sup>2</sup>., una profundidad máxima de 130 m, y un volumen total de agua de 778 Mm<sup>3</sup>. Sus afluentes principales son: Río Somondoco, Río Lengupá, Río Tunjita, Río Sucio negro, y Río Batá. Este se considera como un ecosistema de importancia regional, como quiera que se integre al proyecto de generación hidroeléctrica uno de los más importantes del País, de la misma manera, desde su fase llenado y operación, ha sido el responsable del cambio de las condiciones ambientales de la región, siendo en la actualidad un regulador hídrico del sector (**FOTOGRAFÍA 3.26**).

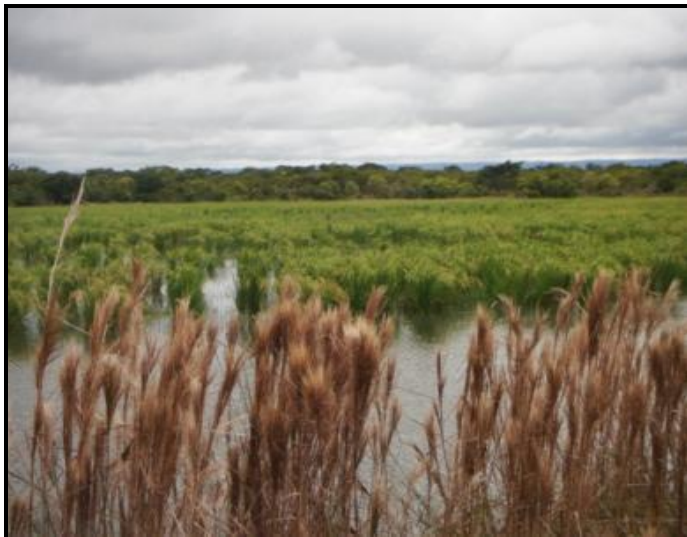
**FOTOGRAFÍA 3.27**  
**ZONA DE ESTEROS**

Los sistemas lenticos como los esteros<sup>4</sup> encontrados en este sector, se desarrollan como consecuencia de las altas tasas de depósito de sedimentos presentes en la época de exceso de agua, y en planos cóncavos que dan lugar a la formación de bajos inundables, donde se desarrolla vegetación propia de ecosistemas como esteros y morichales. Dentro del área de estudio se puede encontrar Esteros ubicados en las Márgenes del río Túa, la subcuenca del caño La Vigía, la subcuenca del río Guafal y en el caño Orocucito entre otros (**FOTOGRAFÍA 3.27 Y FOTOGRAFÍA 3.28**).

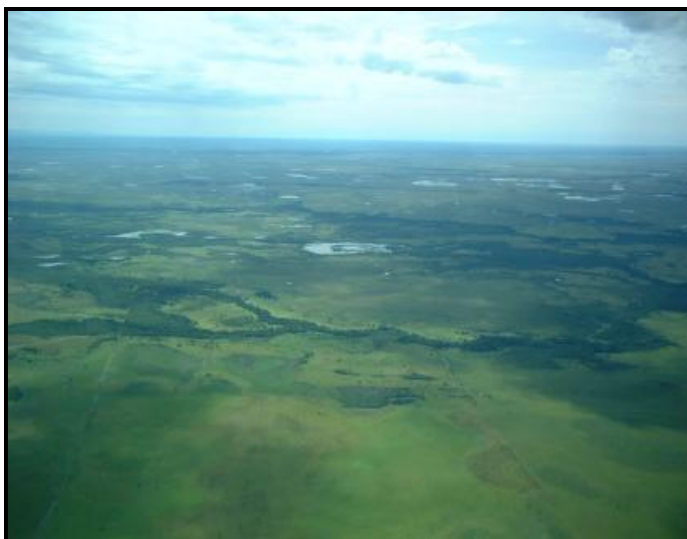
**FOTOGRAFÍA 3.29**  
**DRENAJES LAGUNARES**

La gran zona plana se extiende desde el piedemonte llanero hasta el curso del río Meta, ocupando gran parte del territorio de Casanare, presentando bajos que en épocas de lluvia constituyen amplias terrazas inundables. De igual forma los cuerpos de agua lenticos conformados por lagos y lagunas del área de estudio se encuentran asociados a las cuencas del río Túa y caño Guira, este último hace parte de la red hídrica Multibasinal integrado, característico de la zona del departamento del Casanare (**FOTOGRAFÍA 3.29**).

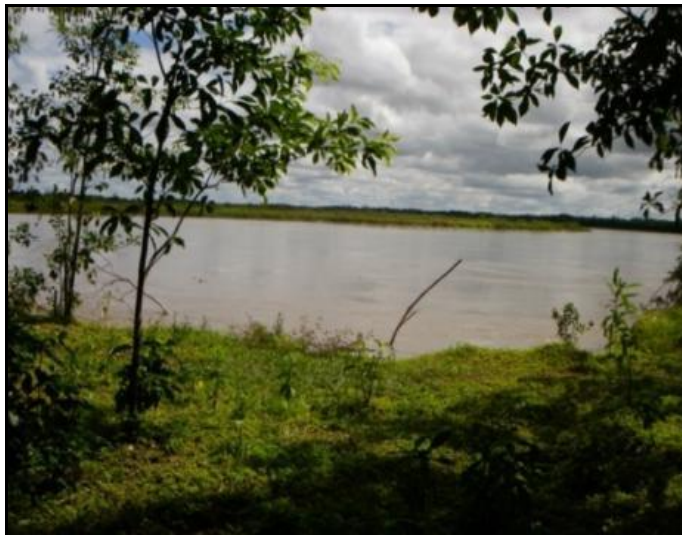
**FOTOGRAFÍA 3.30**  
**RÍO META MARGEN IZQUIERDA DESDE EL CASERÍO CARUPANA VDA.**  
**TAURAMENA**  
*Fuente: Grupo G.I 2010.*

Este río se constituye en una de las dos grandes cuencas en la cual se ubica a nivel regional el área de estudio. El río Meta nace en las estribaciones de la cordillera oriental y cordones de páramos que van en línea desde el nevado del Sumapáz hasta la Sierra Nevada del Cocuy, que alcanzan en sus extremos altitudinales de 4560 m.s.n.m. y 5483 m.s.n.m. respectivamente, conduciendo sus aguas hasta el río Orinoco (a menos de 200 m.s.n.m.). en la primera parte de su recorrido se conoce con el nombre del río Metica, conformado por el caño Camoa y el río Guamal; al recibir las aguas del río Humea se denomina río Meta (**FOTOGRAFÍA 3.30**).

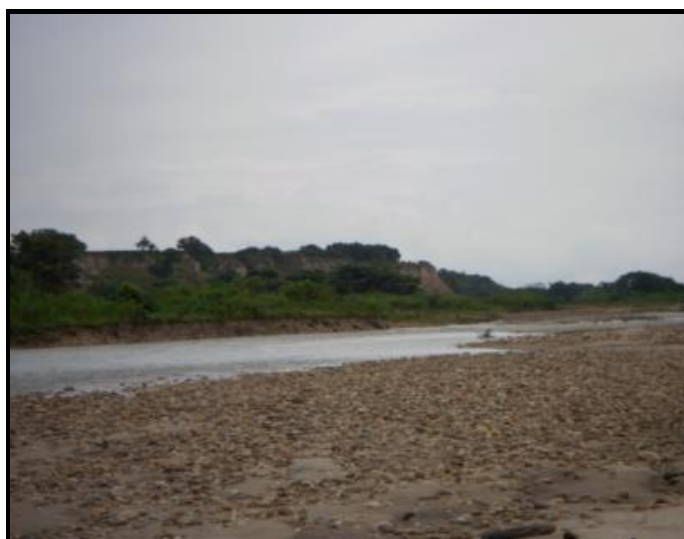
**FOTOGRAFÍA 3.40**

Como se relacionó la existencia de drenajes erosiónales que hacen presencia en la cuenca del río Túa causan procesos de erosión en el área de influencia tal y como se registra en la **FOTOGRAFÍA 3.40**.

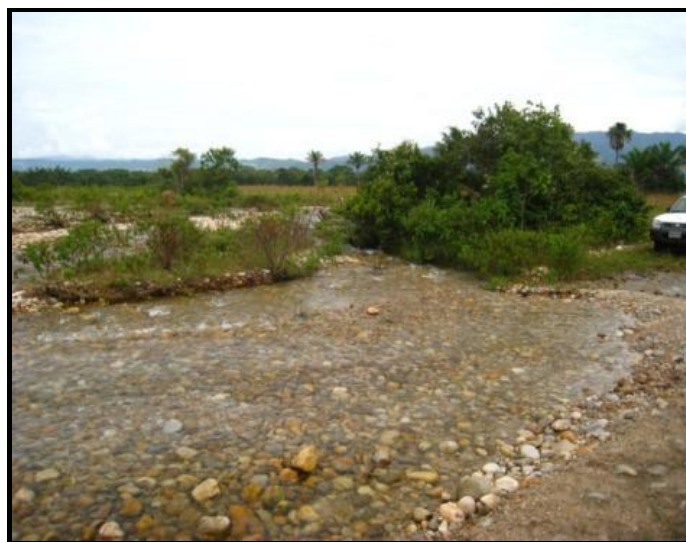
**FOTOGRAFÍA 3.41**

Este caño tiene sus inicios a la altura de los 500 msnm en jurisdicción de la vereda de Buena Vista del municipio de Monterrey, Casanare, en la **FOTOGRAFÍA 3.41**, se evidencian procesos erosivos y formación de islas dentro de su cauce con una longitud de 34,23 Km y un área de 3,33 Km<sup>2</sup>, su corriente es perenne (permanente) en época de baja precipitación la dirección es noreste a suroeste que desemboca directo al río Túa en la vereda El Barbasco.

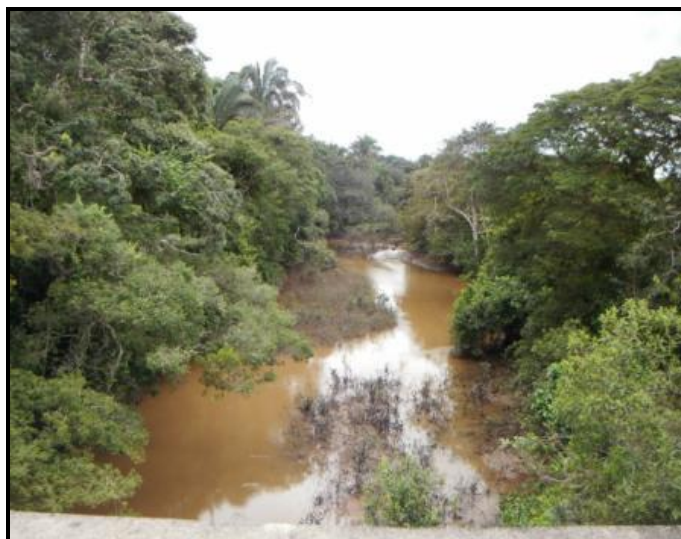
**FOTOGRAFÍA 3.42**

Constituye un drenaje especial por sus características tan particulares, no se puede incluir en los otros grupos. Su drenaje multibasinal integrado se desarrolla en estas zonas que estuvieron sometidas a procesos glaciares en las cuales quedan grandes cantidades de cuerpos de agua como lagos y lagunas espaciados (drenajes Lagunares) en forma desordenada que no están totalmente desarrollados, dando la apariencia que están conectados entre sí por medio de pequeños arroyos; en este caso para el área de influencia directa se conectan con las anteriores características, el caño El Tigre con una longitud 12,99 Km y un área 21,10 Km<sup>2</sup> en dirección predominante de noreste a suroeste. Es afluente del caño Huesero que recorre la planicie cerrada en la que el material de superficie es normalmente impermeable en dirección predominante de noroeste a suroeste hasta desembocar por la margen derecha al río Túa, luego de recoger a su paso la subcuenca del caño La Vigía y microcuencas del caño Los Lobos y cañada Las Maticas que desembocan por la margen izquierda hacia el caño Güira, por lo tanto este patrón es integrado y superficial de corriente perenne (permanente) en época de baja precipitación (ver **FOTOGRAFÍA 3.42**).

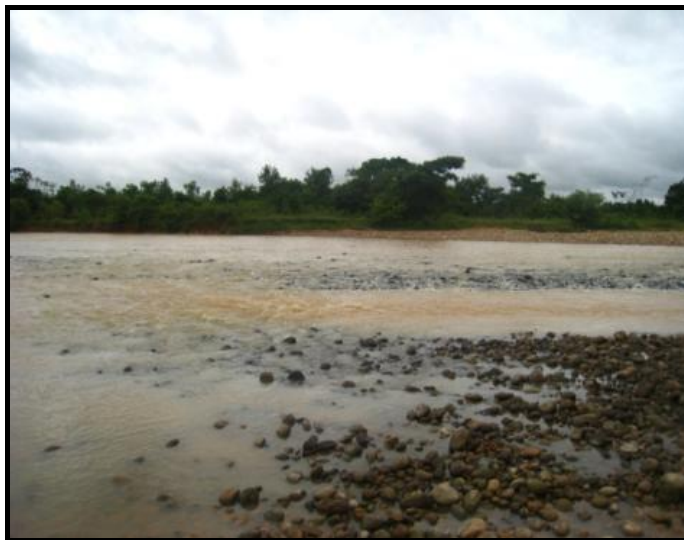
**FOTOGRAFÍA 3.43****CAÑO HUESERO**

Este río nace a la altura de los 300 msnm en jurisdicción del municipio de Monterrey, Casanere; en la vereda caño Rico; en su cauce se evidencia procesos de erosión en la zona es decir que tiene un patrón de drenaje erosional como se observa en la **FOTOGRAFÍA 3.43**, característico de afluentes paralelos o casi paralelos entre sí; discurre en dirección de noroeste a sureste, su área es de 62,53 Km<sup>2</sup> y longitud de 26,99 Km y cuenta con un caudal medio anual de 2,81 m<sup>3</sup>/s, como se observa en la **TABLA 3.24**.

Durante el recorrido se evidenció la presencia de procesos de erosión lateral en las partes externas de las curvas de los meandros (lado cóncavo), y sedimentación en sus partes internas (lado convexo), en las cuales se forman los complejos de orillares. El río finalmente desemboca a la altura de 200 msnm en la vereda Palmira del municipio de Monterrey como afluente por la margen izquierda al río Guafal.

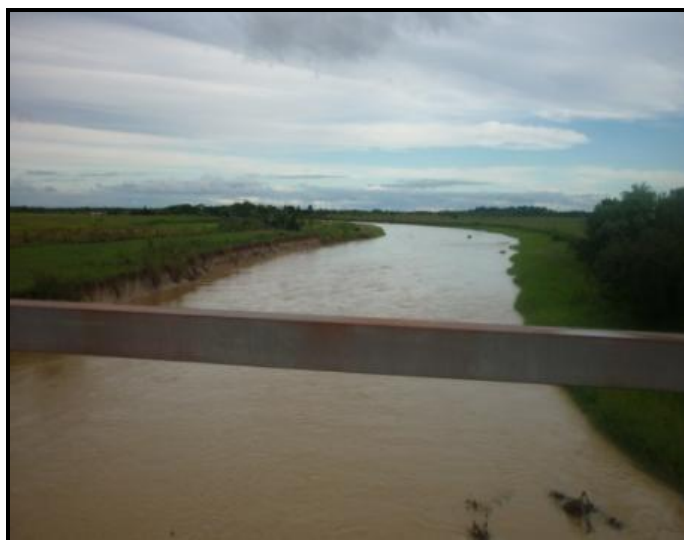
**FOTOGRAFÍA 3.44****RÍO TACUYA***Fuente: Grupo G.I 2010.*

Tanto el cauce principal del río Tacuya, como los secundarios de este sistema hídrico presentan meandricación moderada, indicando un período de madurez, representada por una dinámica fluvial moderada a través de los flujos lentos con pérdida notable en el poder de transporte de sedimentos gruesos, limitándose al transporte de sedimentos en suspensión tales como limos y arcillas, Este río tiene una longitud de 37,67 km, una caudal medio modelado por el SOIL de 20,4 m<sup>3</sup>/s según **TABLA 3.25** y un área 106,07 km<sup>2</sup> (ver **FOTOGRAFÍA 3.44**)<sup>9</sup>.

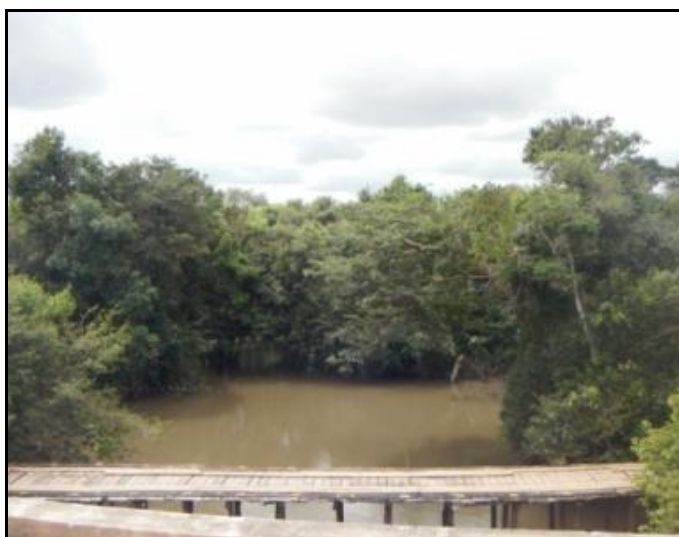
FOTOGRAFÍA 3.45

Este caño nace a una altura de 200 msnm, con un patrón de drenaje meándrico propio en su etapa de madurez, caracterizado por poseer valles amplios y planos, en los cuales el cauce se desplaza formando lazos u ondulaciones más o menos regulares, que aumentan grandemente su longitud con una corriente perenne (permanente) en dirección predominante de noroeste a sureste con una longitud de 47,81 km y un área de 94,99 km<sup>2</sup>. Se evidencia erosión en la parte lateral del cauce por intervención de actividades antrópicas registradas en la **FOTOGRAFÍA 3.45**; desemboca por la margen izquierda al caño Güira a la altura de los 175 msnm en la vereda Carupana del municipio de Tauramena.

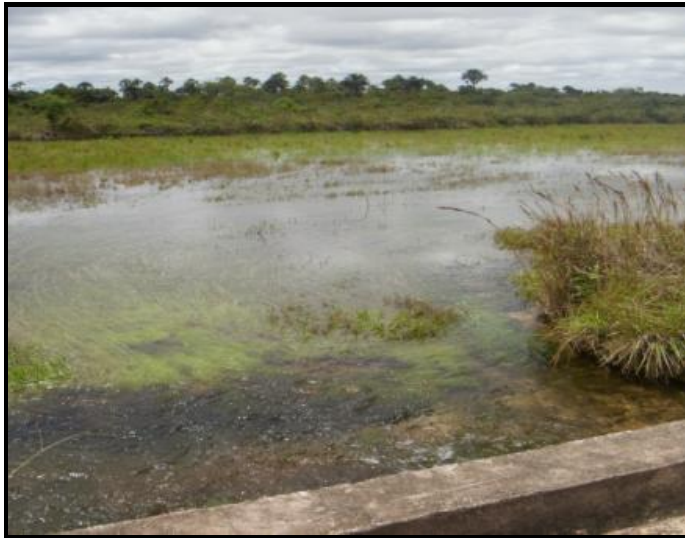
FOTOGRAFÍA 3.46  
CAÑO BARROGRANDE

Drenaje que nace a la altura entre los 200 y 175 msnm en jurisdicción de la vereda Vigía trompillos de municipio de Tauramena, Casanare, en dirección de noroeste a sur con una longitud de 9,93 km y área de 21,51 km<sup>2</sup>. La corriente es perenne (permanente) hasta en época de baja precipitación como se observa en la **FOTOGRAFÍA 3.46** siendo afluente directo al caño Orocuecito.

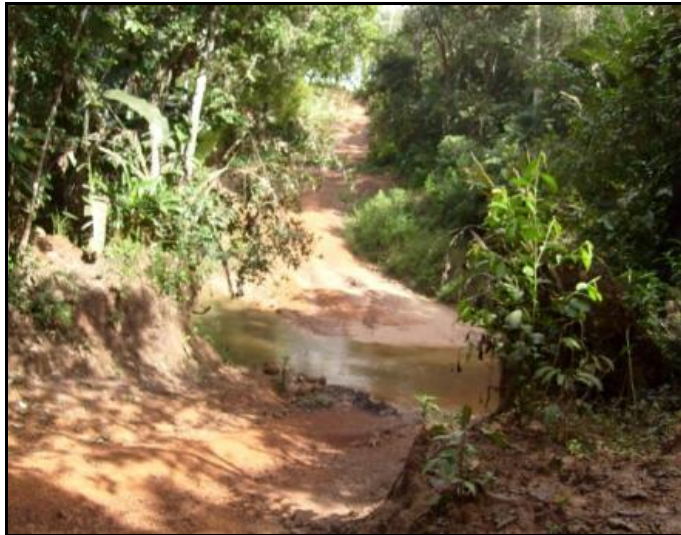
FOTOGRAFÍA 3.47

Este drenaje nace a una altura de 175 msnm y desemboca en el margen derecho del río Meta. Presenta una dirección de Sur – Norte y se encuentra ubicado en terrenos levemente ondulados, este cuerpo de agua posee una longitud aproximada es de 7,07 Km y un área de 9,65 Km<sup>2</sup>, el cauce principal del Caño Humapo es semirrecto y posee varios tributarios menores los cuales desembocan en sus aguas y se presentan de tipo subparalelo (**FOTOGRAFÍA 3.47**).

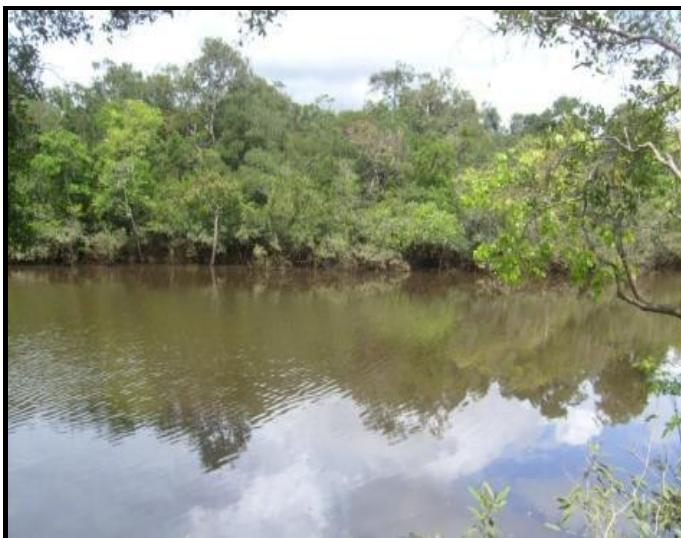
FOTOGRAFÍA 3.48

El río Yucao nace en el cerro de Navajas a 200 msnm y vierte sus aguas al río Meta, en el sitio conocido como Altamira. Posee un drenaje dendrítico y sus aguas presentan una dirección de Sur – Norte, cuenta con una caudal promedio de 88,70 m<sup>3</sup>/s (**FOTOGRAFÍA 3.48**).

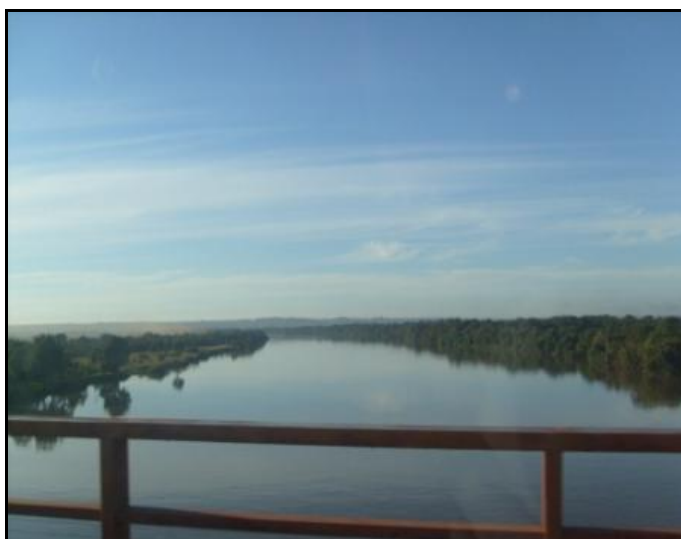
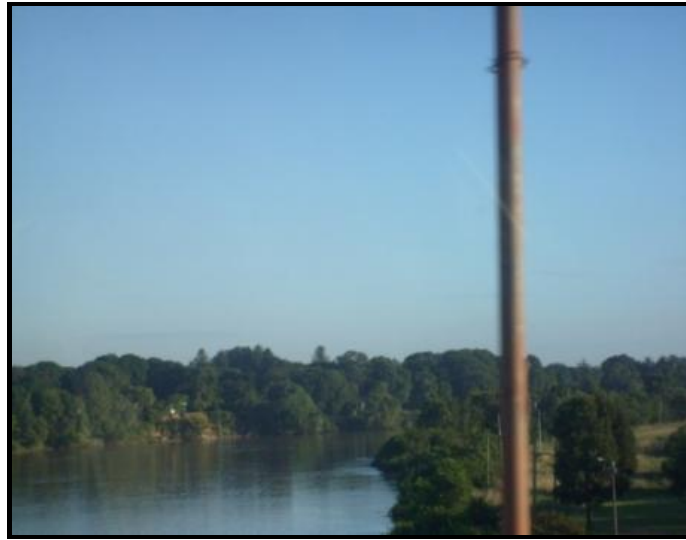
**FOTOGRAFÍA 3.50****Río MANACACÍAS***Fuente: Grupo G.I 2010*

Nace en el municipio de Puerto Lleras, Meta, con una dirección inicial de Oeste - Este, pero cambia gradualmente hasta tomar una dirección Sur – Norte a 120 Km de su confluencia con el río Meta. Pertenece a la subcuenca del río Meta y a la cuenca del río Orinoco. Recibe numerosos caños y quebradas conformando una red de carácter dendrítico a subdendrítico; la mayoría de los afluentes son de carácter temporal y asociados a procesos erosivos. En inmediaciones de Puerto Gaitán se encuentra en su parte baja, drena en dirección sur - norte, obedece a la sabana aluvial con los paisajes predominantes de meandros abandonados y esteros propios de la zona. Durante su recorrido recibe gran cantidad de afluentes, en su mayoría corrientes de segundo y tercer orden y tiene como su mayor tributario el río Melúa (**FOTOGRAFÍAS 3.50 Y 3.51**).

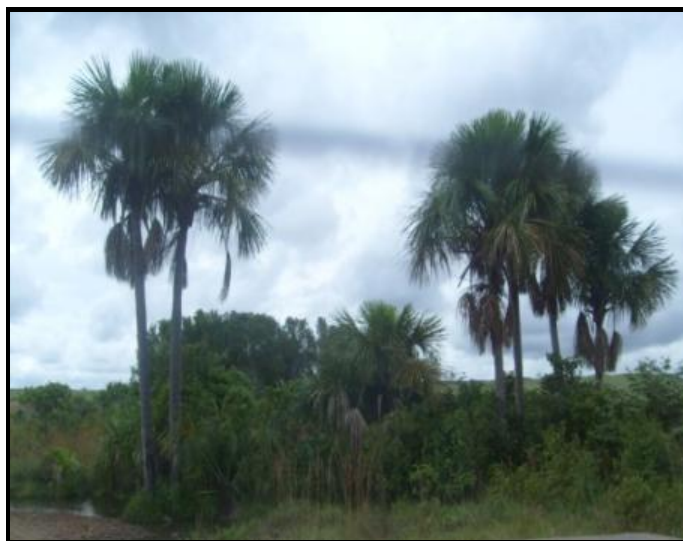
FOTOGRAFÍA 3.52

Cuerpo de agua superficial que nace a una altura de 175 msnm. Desemboca en el margen izquierdo del río Manacacías. Sus aguas presentan una dirección de Sur – Este en terrenos de altillanura ondulada, tiene una longitud aproximada de 10,93 Km y un área de 15,79 Km<sup>2</sup>, el cauce principal es semirrecto y posee varios tributarios menores que desembocan en sus aguas y son de tipo subparalelo (**FOTOGRAFÍA 3.52**).

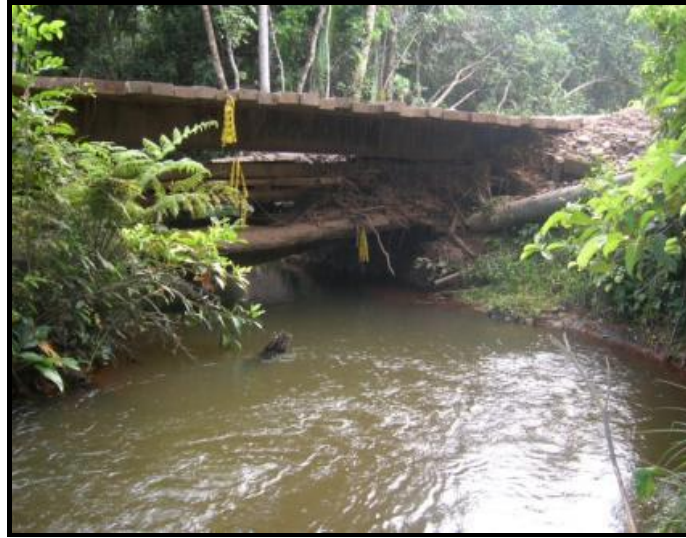
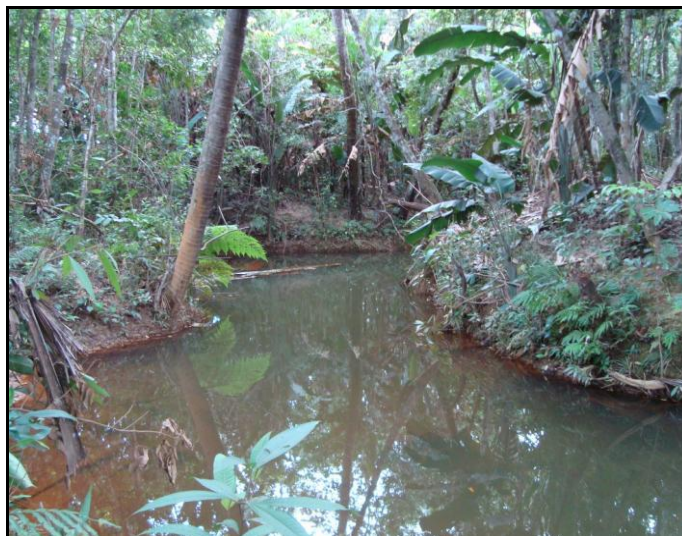
FOTOGRAFÍA 3.53

Nace en la altillanura de reborde a 200 msnm. Desemboca en el margen derecho del río Manacacías, sus aguas presentan recorridos de Este – Sur en terrenos de altillanura ondulada tiene longitud aproximada de 9,96 Km y una área de 22,97 Km<sup>2</sup>, el cauce es semirrecto y posee varios tributarios menores que desembocan en sus aguas y son de tipo subparalelo (**FOTOGRAFÍAS 3.53 Y 3.54**).

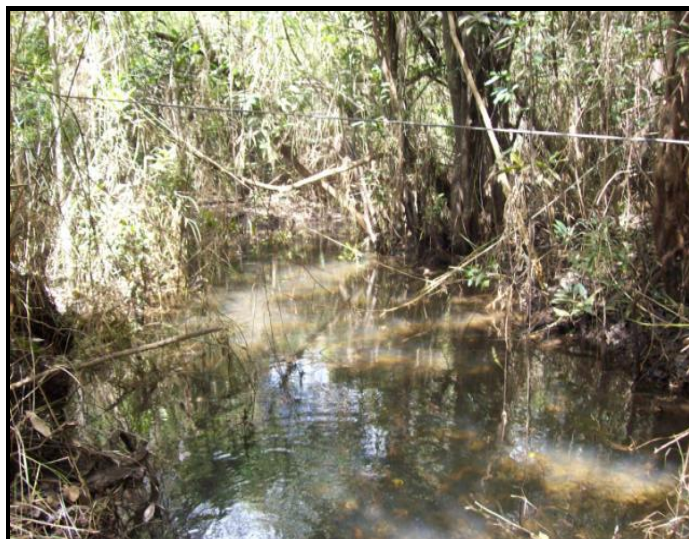
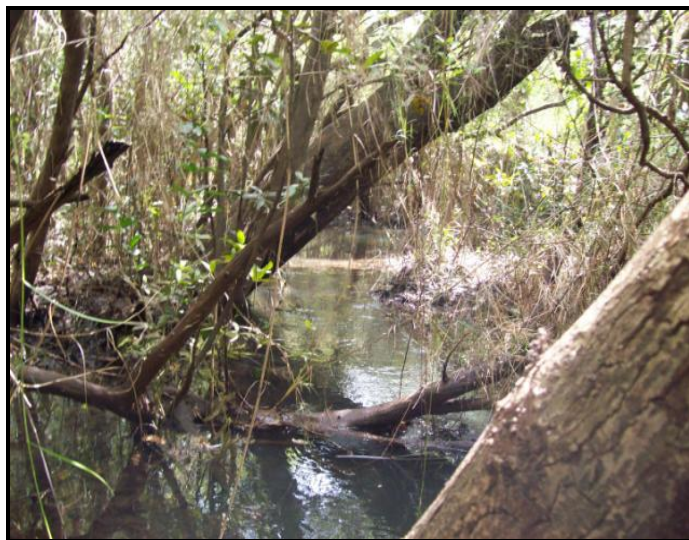
**FOTOGRAFÍA 3.55**  
**CAÑO EL SAPO**

Nace en la altillanura de reborde a 175 msnm. Desemboca en el margen derecho del río Manacacías, sus aguas presentan recorridos de Este – Oeste en terrenos de altillanura ondulada tiene una longitud de 4,38 Km y un área de 6,25 Km<sup>2</sup>, el cauce es semirecto y posee varios tributarios menores que desembocan en sus aguas y son de tipo subparalelo (**FOTOGRAFÍAS 3.55 Y 3.56**).

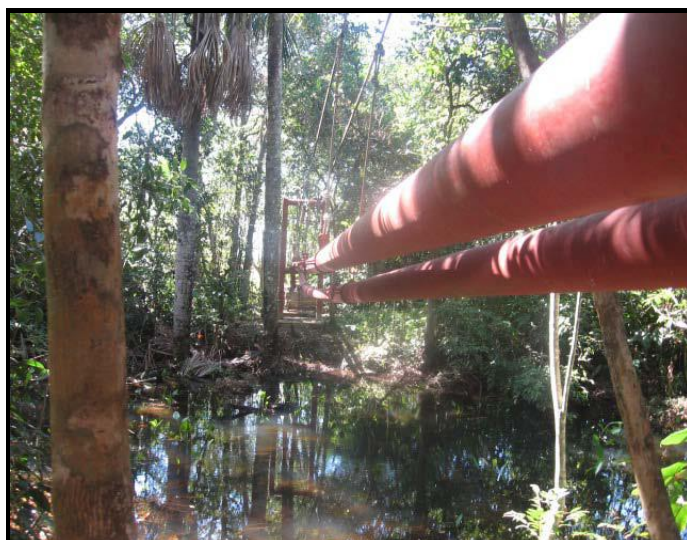
FOTOGRAFÍA 3.58  
CAÑO GUARROJO. CORREDOR DE LÍNEAS DE FLUJO DE  
FACILIDADES PRODUCCIÓN CARACARA SUR – ESTACIÓN  
JAGUAR

cruce del río, mientras que en las épocas de baja precipitación, el caudal disminuye considerablemente hasta el punto de permitir el paso peatonal. Nace a una altura de 250 msnm, su longitud aproximada es de 6,42 Km y un área de 15,79 Km<sup>2</sup>. Tiene su nacimiento en las denominadas Sabanas de Mame. (FOTOGRAFÍAS 3.57 Y 3.58).

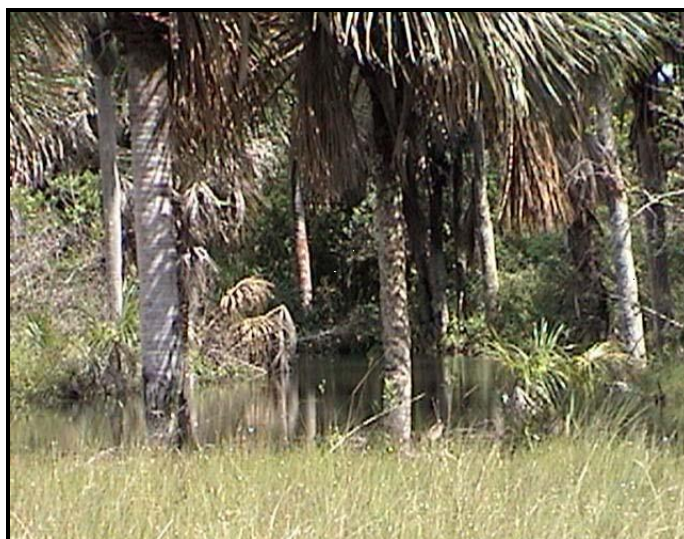
**FOTOGRAFÍA 3.59**

Nace a una altura de 250 msnm. Desemboca en el margen derecho del caño Guarrojo. Sus aguas presentan una dirección de Oeste – Norte en terrenos levemente ondulados, tiene una longitud aproximada de 6,41 Km y un área de 25,09 Km<sup>2</sup>, el cauce principal es semirrecto y posee varios tributarios menores que desembocan en sus aguas y son de tipo subparalelo (FOTOGRAFÍA 3.59).

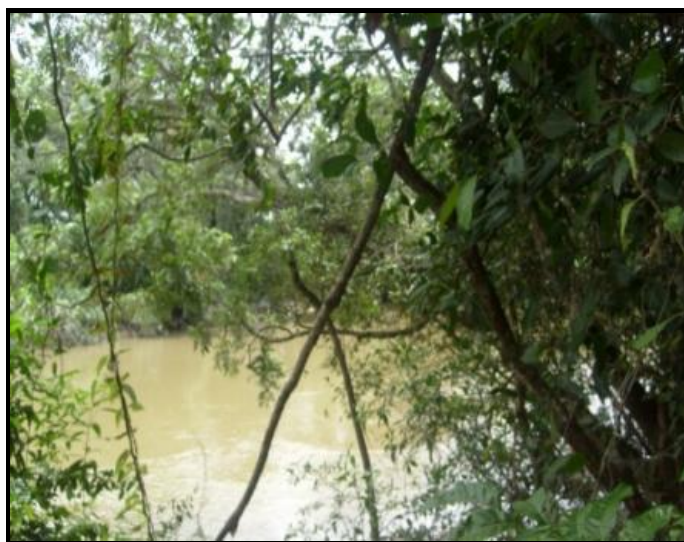
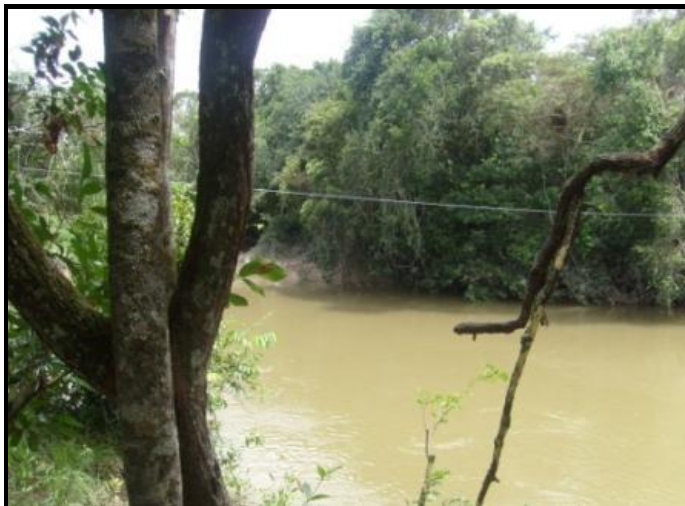
**FOTOGRAFÍA 3.60**

sur del Campo Rubiales) y los caños Pirirí, Cajua, Cejalito, Catamaribo, Cuchiribo, Palmita, Turpiel, Morrocoy, Cumarito, Pucumay y Piedras, entre otros. Cabe anotar que dentro del área de estudio, está el caño Rubiales, el cual presenta un drenaje dendrítico, con dirección Oeste – Este. Luego desemboca al río Vichada el cual a su vez descarga finalmente en el río Orinoco (**FOTOGRAFÍA 3.60 Y FOTOGRAFÍA 3.61**).

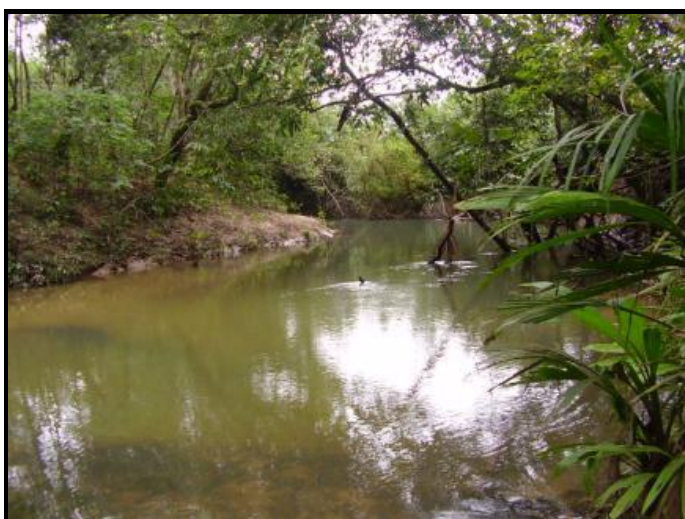
**FOTOGRAFÍA 3.62**  
**CAÑO CATANARIBO**  
*Fuente: Grupo G.I 2010*

Nace a una altura de 200 msnm; desemboca en el río Planas en el margen izquierdo. Sus aguas presentan una dirección Oeste – Este en terrenos de altillanura ondulada, tiene una longitud aproximada de 11,89 Km y un área de 19,67 Km<sup>2</sup>, el cauce principal es semirrecto y posee varios tributarios menores que desembocan en sus aguas y son de tipo subparalelo. Su principal afluente es el caño Cejalito que nace a una altura aproximada de 250 msnm (**FOTOGRAFÍA 3.62**).

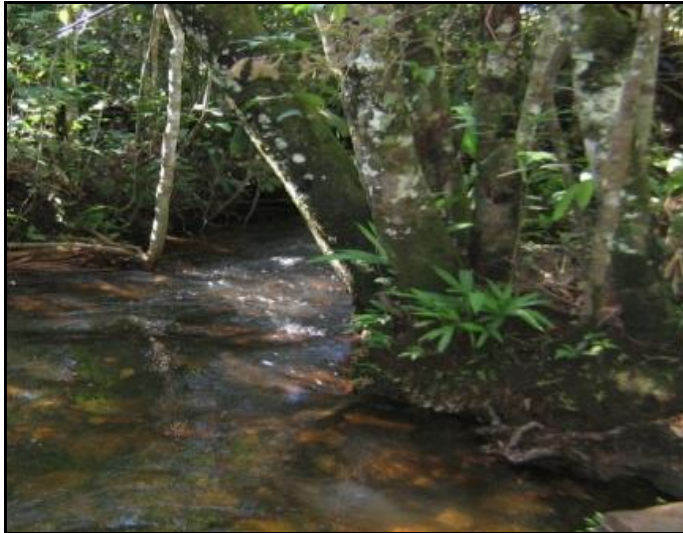
**FOTOGRAFÍA 3.63**  
**CAÑO CEJALITO**  
*Fuente: Grupo G.I 2010.*

Nace a una altura de 250 msnm, es tributario directo del caño Catanaribo que desemboca en el margen izquierdo del río Vichada. Sus aguas presentan una dirección de Oeste – Este en terrenos de altillanura ondulada, tiene una longitud aproximada de 15,37 Km y un área de 75 Km<sup>2</sup>, el cauce principal es semirrecto y posee varios tributarios menores que desembocan en sus aguas (**FOTOGRAFÍA 3.63**).
