El área por la que transcurre el trazado de la línea eléctrica proyectada se localiza al oriente de Colombia, comprende la cordillera oriental, el Cinturón Plegado y Fallado del Piedemonte de la Cordillera Oriental y los llanos orientales de los departamentos de Casanare y Meta.

| ESTUDIO DE IMPACTO AMBIENTAL LÍNEA ELÉCTRICA DE 230 KV SUBESTACIÓN CHIVOR - CAMPO RUBIALES | | | CAPÍTULO<br>3.0 |

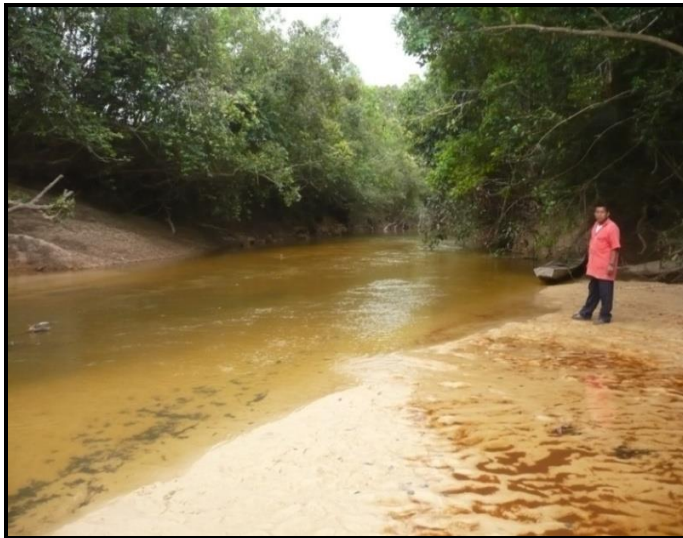
**FOTOGRAFÍA 3.64**  
**CAÑO PIRIRI**  
*Fuente: Grupo G.I 2010.*

El caño Pirirí (Penajato Pirirí) nace aproximadamente en la cota 240 m.s.n.m. y a 66,0 Km al sur del municipio de Puerto Gaitán, es un cauce en general meándrico poco acentuado, cuyo sistema de drenaje es denso con tributarios pequeños que conforman una ramificación dendrítica de textura fina que se

clasifica en orden 5 de acuerdo a la teoría de Horton La longitud aproximada es de 18,17 Km y un área de 75,76 Km<sup>2</sup>, cuyo flujo principal es de sur a nororiente. El caudal promedio anual estimado es de 24,33 m<sup>3</sup>/s (**FOTOGRAFÍA 3.64**).

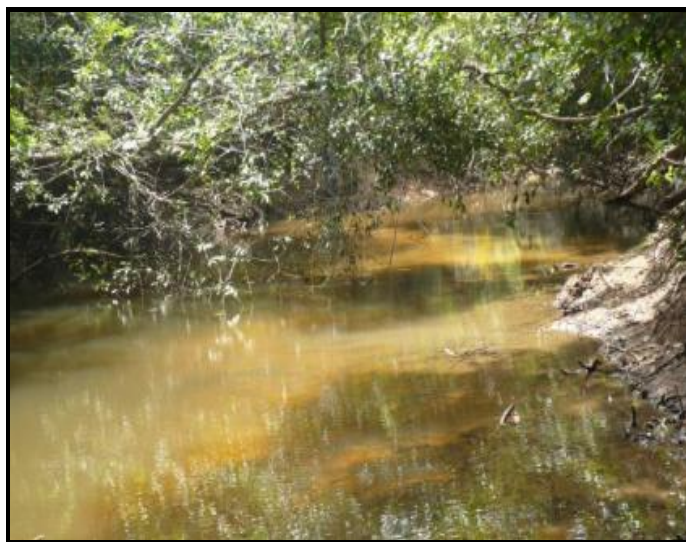
**FOTOGRAFÍA 3.65**

aproximada de 17,98 Km y un área de 46,33 Km<sup>2</sup>, con un caudal promedio anual de 14,38 m<sup>3</sup>/s, estimado hasta el sitio de cruce con el carreteable que conduce a Campo Rubiales (**FOTOGRAFÍA 3.65**).

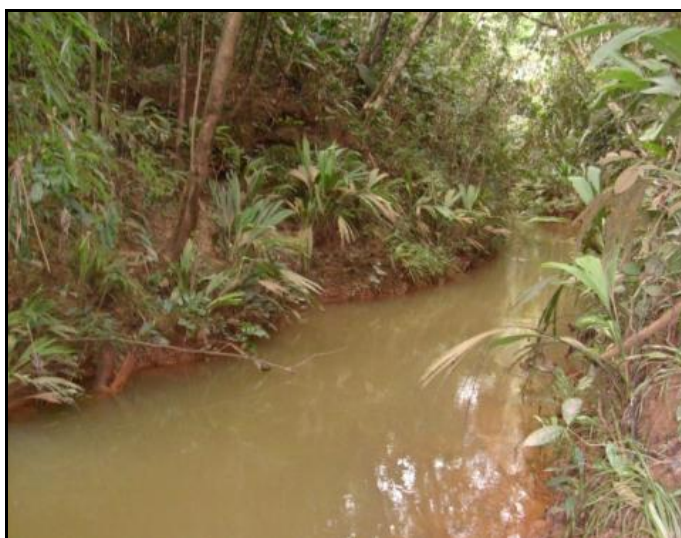
FOTOGRAFÍA 3.67

Siendo también tributario directo del caño Rubiales, nace a una altura de 175 msnm y desemboca en el margen izquierdo del río Tillava. Sus aguas drenan en dirección Sureste – Noreste en terrenos de altillanura ondulada, tiene una longitud aproximada de 11,34 Km y un área de 20,73 Km<sup>2</sup>, el cauce principal es semirrecto y posee varios tributarios menores que desembocan en sus aguas (FOTOGRAFÍA 3.67).

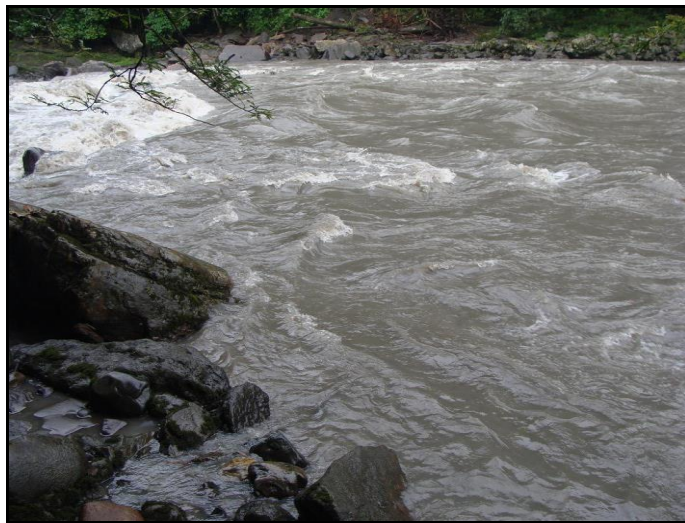
**FOTOGRAFÍA 3.68**  
**ASPECTO DEL RÍO LENGUPÁ**

Este curso de agua con aproximadamente 70 m de ancho y una profundidad media de aproximadamente 5 m, velocidad alta de la corriente. El sustrato es rocoso, aguas claras, cobertura vegetal de las márgenes con árboles entresacados. El uso del suelo es ganadería extensiva (**FOTOGRAFÍA 3.68**).

El río Lengupá presentó condiciones de intervención en sus aguas con acumulación de materia orgánica, aporte de residuos antrópicos provenientes de las casas aledañas, aguas con subsaturación de oxígeno. Posee deficiencias de nitrógeno, aguas eutróficas, alto contenido de sulfato y sólidos suspendidos. Respecto a la presencia de metales pesados, fenoles e hidrocarburos totales no hubo niveles de detección.

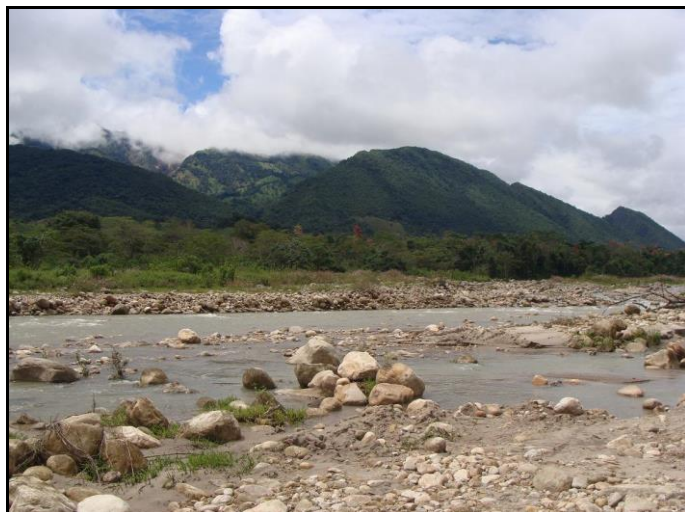
FOTOGRAFÍA 3.69  
ASPECTO DEL RÍO UPÍA

Curso de agua de 45 m de ancho y 1 m de profundidad. El sustrato rocoso, aguas con color producto de los aportes del sustrato y la vegetación adyacente, media velocidad de la corriente, vegetación rala y arbustiva con sectores en pastos. El uso del suelo es ganadería extensiva (**FOTOGRAFÍA 3.69**).

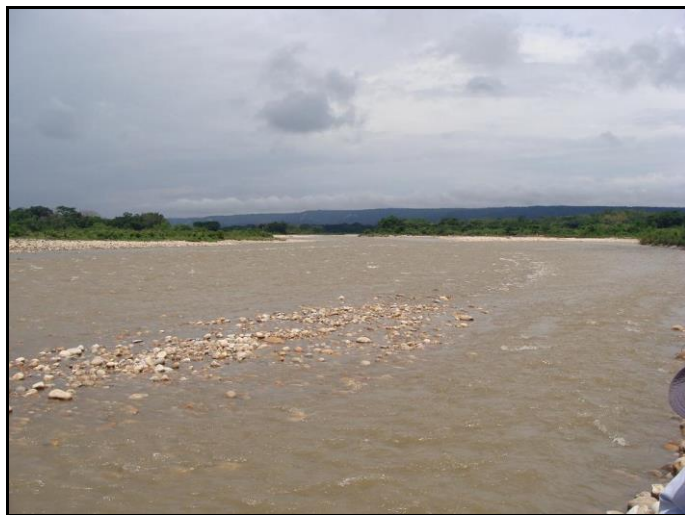
**FOTOGRAFÍA 3.70**  
**ASPECTO DEL RÍO TÚA**

Este curso de agua con aproximadamente 100 m de ancho y una profundidad media de aproximadamente 1,5 m, velocidad alta de la corriente. El sustrato es rocoso, aguas con alta transparencia, cobertura vegetal de las márgenes con árboles entresacados y pastos. El uso del suelo es ganadería extensiva (**FOTOGRAFÍA 3.70**).

Los ríos Túa y Tacuyá, son los drenajes que presentaron condiciones de intervención en sus aguas con acumulación de materia orgánica, aguas con subsaturación de oxígeno. Poseen deficiencias de nitrógeno, aguas eutróficas, alto contenido de sulfato y sólidos suspendidos. Respecto a la presencia de metales pesados, fenoles e hidrocarburos totales no hubo niveles de detección.

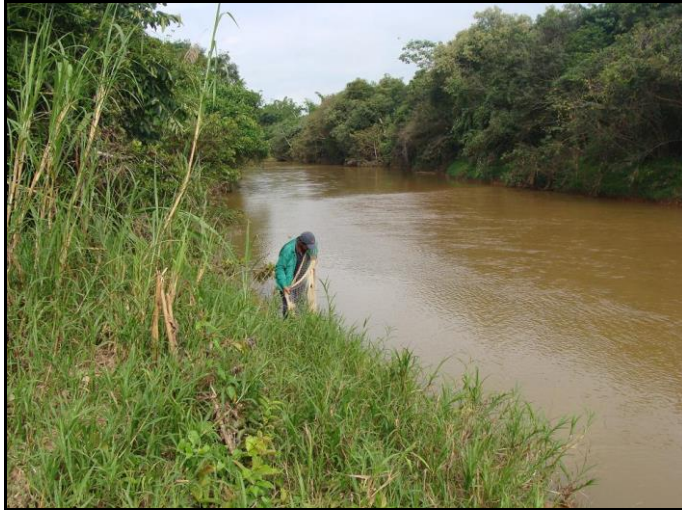
**FOTOGRAFÍA 3.71**  
**ASPECTO DEL RÍO GUAFAL**

Curso de agua de 20 m de ancho y 0,6 m de profundidad. El sustrato arenoso, aguas con color producto de los aportes del sustrato y la vegetación adyacente, media velocidad de la corriente, vegetación arbórea y arbustiva en las márgenes. El uso del suelo es ganadería extensiva (**FOTOGRAFÍA 3.71**).

Los ecosistemas acuáticos ubicados en el área de estudio como son los ríos Guafal y Los Hoyos, para el momento del muestreo presentaron condiciones de cursos de agua con baja evidencia de intervención antrópica y no presentan marcada contaminación, pese a la actividad antrópica que se desarrolla en los alrededores y debido a que estos ecosistemas son poco utilizados para consumo. Además poseen deficiencias de nitrógeno, aguas con baja carga de materia orgánica. La concentración de los diferentes parámetros evaluados da muestra de la buena calidad del agua para el periodo de lluvias. En general las aguas para todos los parámetros estudiados están por debajo de la norma para uso humano y doméstico. Respecto a la presencia de metales pesados, fenoles y grasas y aceites no hubo niveles de detección.

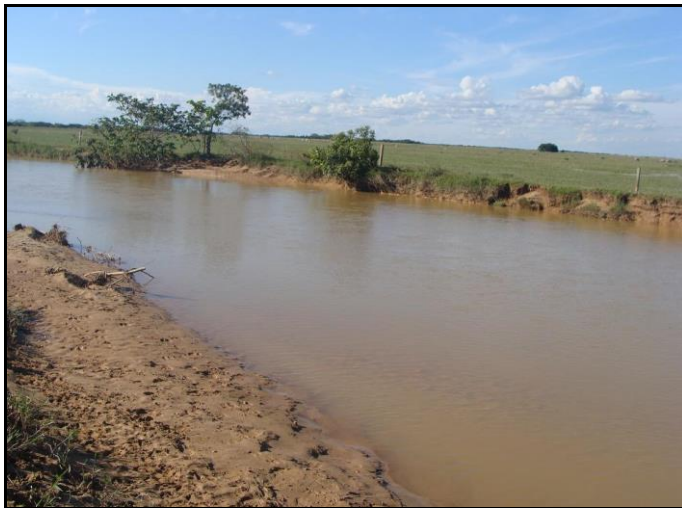
**FOTOGRAFÍA 3.72**  
**ASPECTO DEL RÍO TACUYA**

Curso de agua de 23 m de ancho y 1 m de profundidad, velocidad media de la corriente, sustrato arcillo-arenoso; márgenes con vegetación de pastos. El uso del suelo es ganadería extensiva (**FOTOGRAFÍA 3.72**).

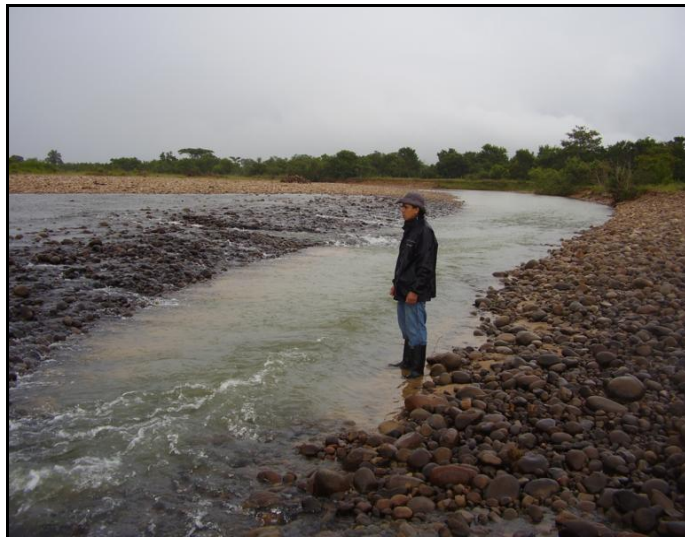
**FOTOGRAFÍA 3.73**  
**ASPECTO DEL RÍO LOS HOYOS**

Curso de agua de 50 m de ancho y 0,5 m de profundidad. El sustrato rocoso, aguas transparentes, media velocidad de la corriente, vegetación rala y arbustiva con sectores en pastos (**FOTOGRAFÍA 3.73**).

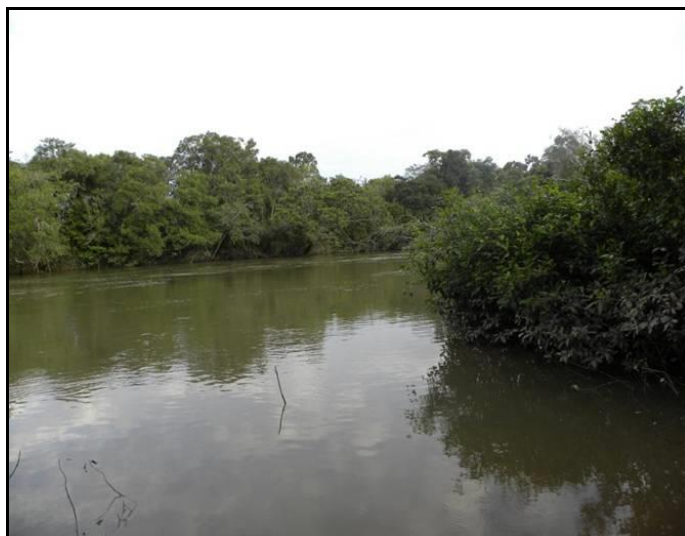
**FOTOGRAFÍA 3.74**  
**ASPECTO DEL RÍO PLANAS**  
*Fuente: Grupo G.I 2010.*

Este curso de agua con aproximadamente 45 m de ancho y una profundidad media de aproximadamente 1,2 m, velocidad media de la corriente. El sustrato es arcillo-arenoso, aguas con sedimento en suspensión, cobertura vegetal de las márgenes con árboles entresacados. El uso del suelo es ganadería extensiva (**FOTOGRAFÍA 3.74**).

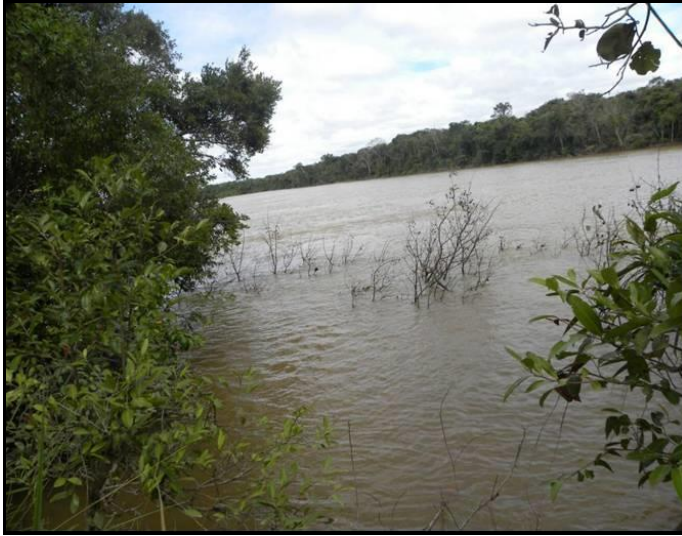
**FOTOGRAFÍA 3.75**  
**ASPECTO DEL RÍO MANACACÍAS**

Curso de agua de 10 m de ancho y 4 m de profundidad. El sustrato limoso, aguas con color producto de los aportes del sustrato y la vegetación adyacente, media velocidad de la corriente, vegetación rala y arbustiva con sectores en pastos. El uso del suelo es ganadería extensiva (**FOTOGRAFÍA 3.75**).

Los ríos Manacacías y Meta, son los drenajes que presentaron condiciones de intervención en sus aguas con acumulación de materia orgánica, aporte de residuos antrópicos provenientes de las casas aledañas, aguas con subsaturación de oxígeno. Poseen deficiencias de nitrógeno, aguas eutróficas, alto contenido de sulfato y sólidos suspendidos en el caso del río Meta. Respecto a la presencia de metales pesados, fenoles e hidrocarburos totales no hubo niveles de detección.

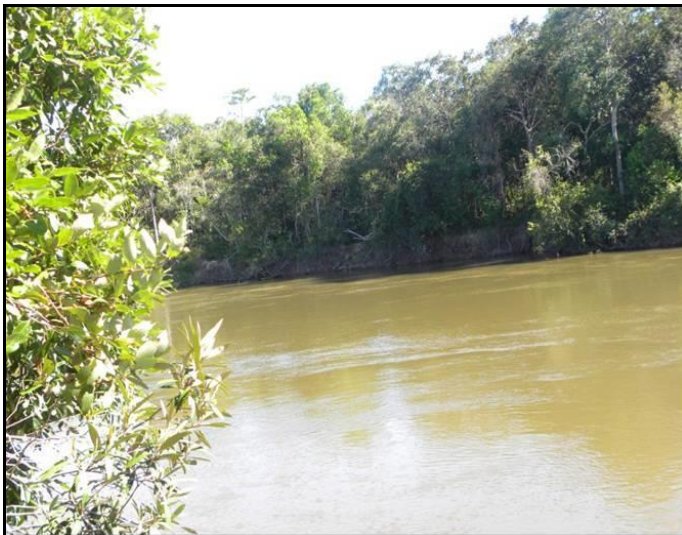
**FOTOGRAFÍA 3.76**  
**ASPECTO DEL RÍO YUCAO**

Curso de agua de 50 m de ancho y 1,8 m de profundidad, velocidad media de la corriente, sustrato arcillo-arenoso; márgenes con vegetación arbórea y arbustiva entresacada. El uso del suelo es ganadería extensiva (**FOTOGRAFÍA 3.76**).

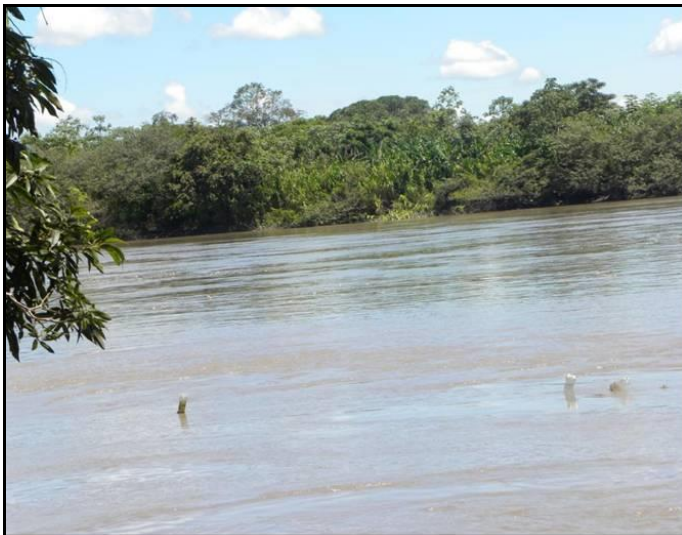
**FOTOGRAFÍA 3.77**  
**ASPECTO DEL RÍO META**

Curso de agua de 30 m de ancho y 4 m de profundidad. El sustrato arcillo-arenoso, aguas con color, media velocidad de la corriente, vegetación rala y arbustiva con sectores en pastos (**FOTOGRAFÍA 3.77**).

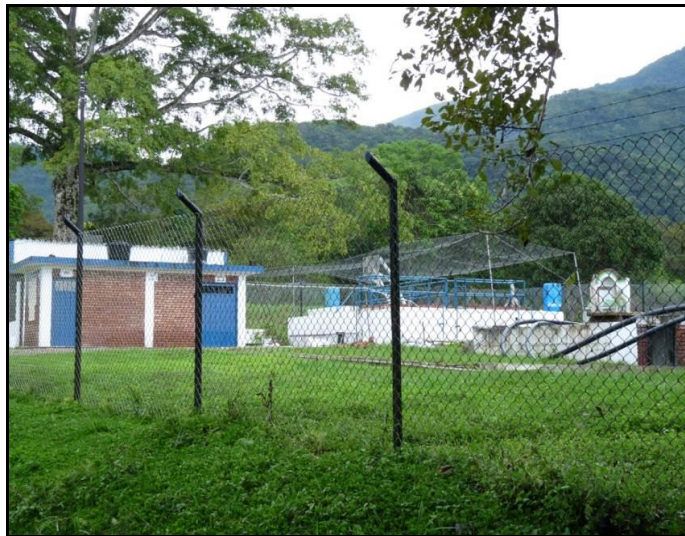
**FOTOGRAFÍA 3.78**  
ACUEDUCTO MUNICIPAL SAN LUIS DE GACENO  
Fuente: Grupo G.I 2010.

La demanda hídrica del sector está orientada principalmente al uso agropecuario y al consumo humano. (**FOTOGRAFÍA 3.78**). En la vega de los cauces se observa desarrollo de actividad agrícola. La ganadería se desarrolla a menor escala y en las épocas secas el ganado abreva directamente sobre los ríos.

Los municipios de Santa María y San Luis de Gaceno se abastecen de los acueductos municipales y/o veredales con fuentes superficiales, aprovechando su disponibilidad; sin embargo en los últimos años han visto disminuido su caudal aferente principalmente por la disminución en la cobertura vegetal boscosa protectora en las cabeceras de los drenajes usados y por la alteración en los periodos climáticos, los cuales han acentuado las temporadas prolongadas de intenso calor y que en época de mayores precipitaciones manifiestan las lluvias torrenciales. Igualmente se presenta que los cauces sean empleados como receptores de vertimientos de los municipios.

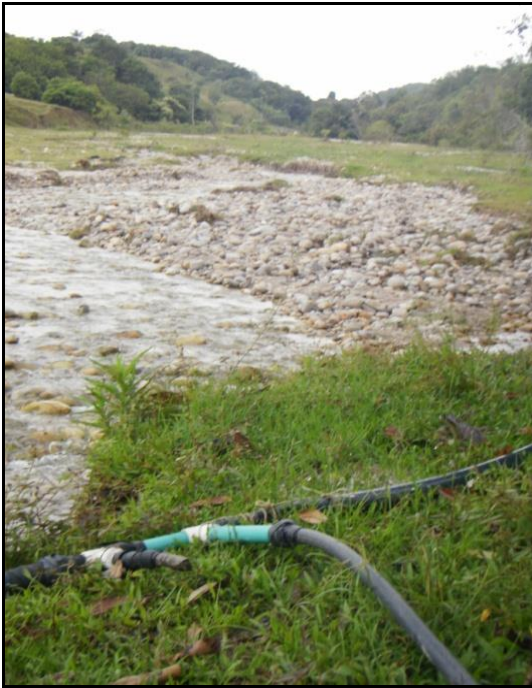
FOTOGRAFÍA 3.79

DEMANDA DE AGUA PARA ABASTECIMIENTO DE PREDIOS

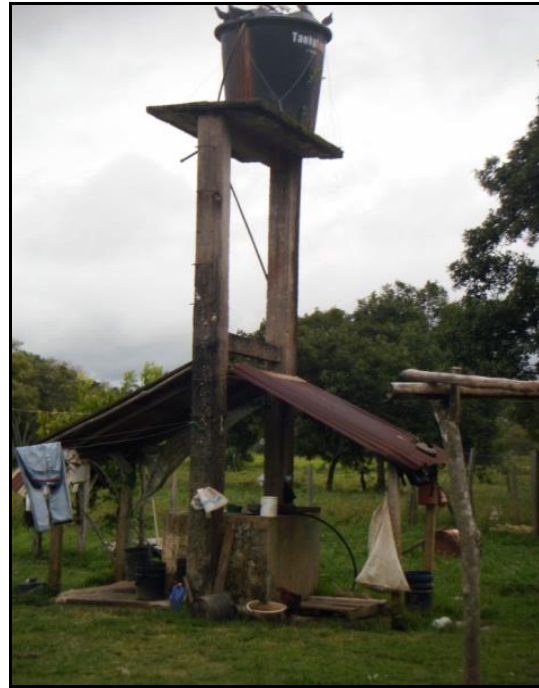
FOTOGRAFÍA 3.80

DEMANDA DE AGUA PARA USO DOMESTICO

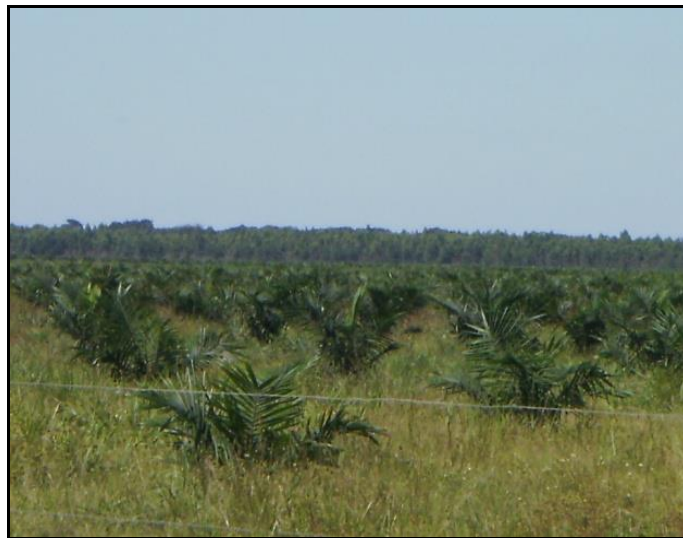
FOTOGRAFÍA 3.81

DEMANDA DE AGUA PARA PLANTACIONES DE PALMA

Los usos típicos del recurso hídrico se caracterizan por suplir el consumo humano, uso agropecuario y actividades de tipo industrial. Se presenta también el uso de las fuentes hidrográficas para el abastecimiento de acueductos veredales en el Municipio de Monterrey. Otras fuentes de demanda del recurso hídrico superficial, son la ganadería, las actividades agrícolas (**FOTOGRAFIA 379**), uso industrial, consumo doméstico (**FOTOGRAFIA 3.80**), piscicultura de forma extensiva, cultivos de arroz y las plantaciones de palma en una pequeña escala que se localizan principalmente en las áreas de sabana y vegas del río Túa (**FOTOGRAFIA 3.81**).

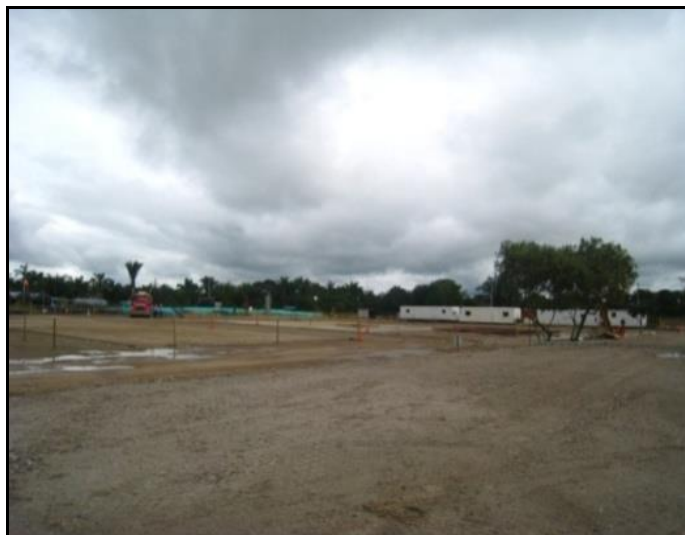
**FOTOGRAFÍA 3.82**  
ÁREA DONDE ACTUALMENTE SE REALIZAN ACTIVIDADES  
PETROLERAS POZO CANAGUAY PETROBRAS CASANARE

En la zona existen fuentes móviles de emisión que están directamente relacionadas con las actividades que allí se presentan como actividades derivadas de la fumigación a las extensas hectáreas en cultivos de arroz con el uso avionetas y la combustión de su tránsito aéreo sobre la zona que aportan material participado (**FOTOGRAFÍA 3.82**).

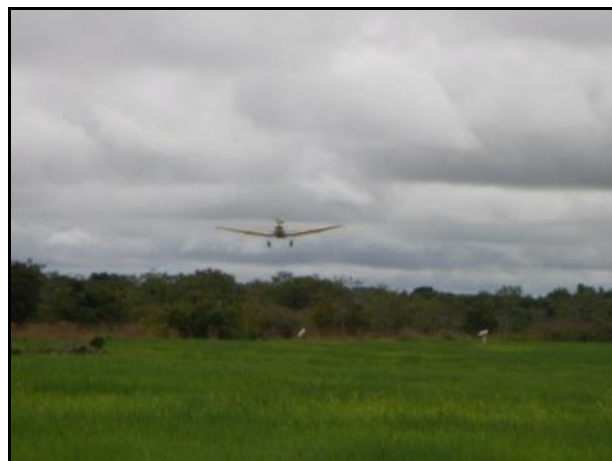
**FOTOGRAFÍA 3.83**  
**ZONAS LÍNEA DE VUELO PARA FUMIGACIÓN**  
Fuente: Grupo G.I 2010

La ubicación de las Estaciones de monitoreo se definió tratando de cubrir la mayor parte del área analizada y en los sitios que puedan estar presentándose emisiones, tales como los sitios poblados y área donde se realizan actividades industriales **TABLA 3.59** La información que se tomó como referencia proviene de estudios realizados para Geoingeniería de las siguientes empresas Antek S.A. (Octubre, 2009); Laboratorio Asafranco & Cia. Ltda., (marzo, 2009) y Monitoreos Ambientales High Technology Ltda, (12 de diciembre al 22 de diciembre de 2009) en la Estación Km 174 Tauramena – Meta. **FOTOGRAFIA 3.83 Y FOTOGRAFIA 3.84.**

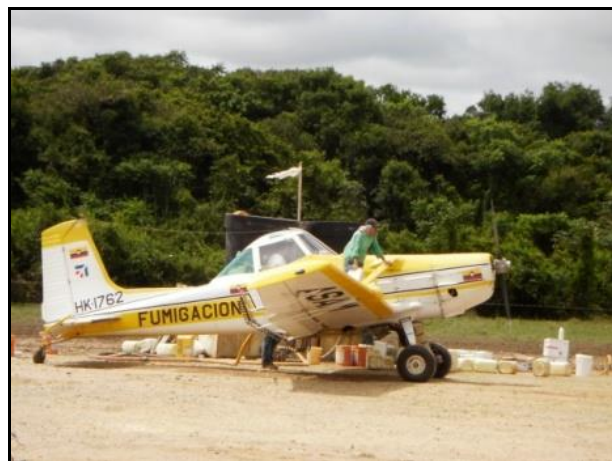
**FOTOGRAFÍA 3.84**  
**ZONA PISTA DE ATERRIZAJE**  
Fuente: Grupo G.I 2010

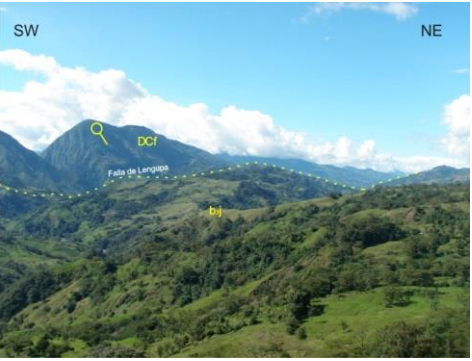
| UNIDAD<br>(SIMBOLO Y COLOR) | NOMBRE | GEOFORMA | LITOLOGIA | IMPORTANCIA<br>HIDROGEOLOGICA | COMPORTAMIENTO GEOTECNICO | | | FOTOGRAFÍAS |
|---|---|---|---|---|---|---|---|---|
| Z1 | Crestas y crestones en Pendiente Estructural (Dcf- Grupo Farallones) | Montañas con laderas cuyos buzamientos estructurales varían entre 10-30°,formando cuchillas alargadas en las cuales predominan la pendiente estructural con buzamientos iguales o proximos a la pendiente de la ladera , con cimas agudas a subagudas. | Potente sucesión sedimentaria, predominantemente siliciclástica, con arenitas, limolitas y lodolitas muy compactas, de color gris, roja o verde, en algunos sectores (río Chivor) muestra nivelesw calcáreos de wackestones y packstones de crinoideos y branquiópodos. En general la roca muestra foliación tectónica que enmascara la estratificación (Informe Geológico Cinturón Esmeraldífero Oriental CEOR 2008) | Rocas impermeables con eventual permeabilidad secundaria (Baja) | En las crestas con mayor inclinación se presenta escasa vegetación que facilita la generación de procesos de remoción en masa. Susceptibilidad media | Alta susceptibilidad a erosión pluvial en las crestas con grandes pendientes y desprovistas de cobertura vegetal. | Las laderas tienen pendientes altas y buena densidad de drenaje. (Baja) | |

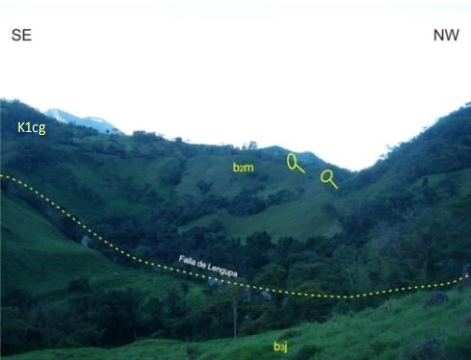
| UNIDAD<br>(SIMBOLO Y COLOR) | NOMBRE | GEOFORMA | LITOLOGIA | IMPORTANCIA<br>HIDROGEOLOGICA | COMPORTAMIENTO GEOTECNICO | | | FOTOGRAFÍAS |
|---|---|---|---|---|---|---|---|---|
| Z2 | Crestas y crestones en Homoclinales (K1cg- Calizas del Guavio) | Montañas con laderas cuyos buzamientos estructurales varían entre 10-30°,formando cuchillas alargadas en las cuales la erosión de las intercalaciones blandas, permite la exposición de las pendientes estructurales y las contrapendientes sin una predominancia clara de una de ellas, las cimas son agudas a subagudas, las contrapendientes presentan escarpes subverticales a inclinados. | Calizas del Guavio a la base se presenta un nivel conglomerático basal, con intercalaciones de arenitas y lodolita, lutitas, suprayacido por un potente paquete de shales que hacia el tope pasa a limolitas arcillosas con algunas intercalaciones arenosas, sobre las cuales se encuentra dos niveles calcáreos separados por un nivel lutítico. | Rocas impermeables con eventual permeabilidad secundaria (Baja) | Se pueden presentar deslizamientos debido a la trituración de las rocas por la cercanía de la falla de Lengupa y las altas pendientes. (Alta) | Se pueden presentar procesos de erosión en surcos y laminar debido lluvias intensas en zonas desprovistas de cobertura vegetal. | Las laderas tienen pendientes altas y buena densidad de drenaje. (Baja) | |

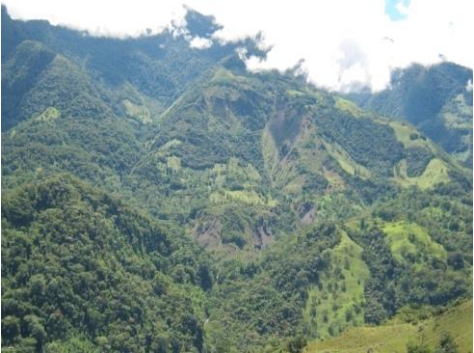
| UNIDAD<br>(SIMBOLO Y COLOR) | NOMBRE | GEOFORMA | LITOLOGIA | IMPORTANCIA<br>HIDROGEOLOGICA | COMPORTAMIENTO GEOTECNICO | | | FOTOGRAFÍAS |
|---|---|---|---|---|---|---|---|---|
| Z5 | Ladera Coluvial | Laderas de fuerte pendiente (25-50%) que conforman "hondonadas" o depresiones del terreno por donde normalmente fluyen cuerpos de agua, hacia las corrientes secundarias y principales del sector. | Predominan los materiales arcillosos con bloques de areniscas procedentes de los afloramientos en sectores más elevados. | Sedimentos no consolidados de alta permeabilidad (Baja) | Se pueden presentar reptamientos, flujos de tierra y deslizamientos. (Alta) | Susceptibilidad media a procesos de erosión laminar debido a lluvias intensas. | Susceptibilidad a sufrir encharcamientos en el suelo y saturación de los mismos en época de invierno. (Media) | |

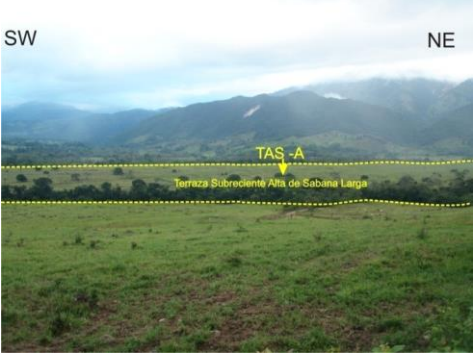
| UNIDAD<br>(SIMBOLO Y COLOR) | NOMBRE | GEOFORMA | LITOLOGIA | IMPORTANCIA<br>HIDROGEOLOGICA | COMPORTAMIENTO GEOTECNICO | | | FOTOGRAFÍAS |
|---|---|---|---|---|---|---|---|---|
| Z7 | Terrazas Aluviales Subrecientes Altas (Q1t) | Superficie plana a levemente ondulada | Depósitos de Terrazas subrecientes: Sobresalen por estar topográficamente encima de la unidad Cuaternaria de Depósitos Aluviales Recientes (Q2t). Están compuestos principalmente por clasto heterométricos y de composición heterogénea, subredondeadas y subalargadas, clastosoportadas. Son depósitos que se originaron en llanuras aluviales, que han sido levantadas tectónicamente con respecto al nivel actual del cauce, y geomorfológicamente conforman unidades de terraza, se observarán en cercanías al ríos Upiá | Sedimentos no consolidados de media a alta permeabilidad. (Alta) | Erosión fluvial con disección formación de cárcavas y surcos, erosión pluvial | Baja susceptibilidad a fenomenos de remoción ya que la pendientes son muy bajas, suscpetible a cisección y socavación lateral | Pueden encontrarse laminas de agua en superficie en cualquier epoca del año. (Alta) | |

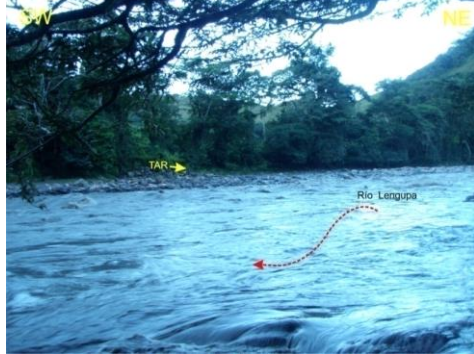
| UNIDAD<br>(SIMBOLO Y COLOR) | NOMBRE | GEOFORMA | LITOLOGIA | IMPORTANCIA<br>HIDROGEOLOGICA | COMPORTAMIENTO GEOTECNICO | | | FOTOGRAFÍAS |
|---|---|---|---|---|---|---|---|---|
| Z8 | Terrazas Aluviales Reciente (Q2t) | Superficie plana a levemente ondulada | Depósitos recientes con morfología plana al nivel del cauce, diferentes a los sedimentos actualmente trabajados por los ríos, se componen de clastos subredondeados a redondeados y subesféricos a elongados de variada composición. | Sedimentos no consolidados de media a alta permeabilidad. (Alta) | Baja susceptibilidad aunque la litologia es totalmente no compacta, la pendiente es muy baja. | Erosión fluvial con disección formación de cárcavas y surcos, erosión pluvial | Debido a la permeabilidad de los depósitos y cercanía a los cuerpos de agua solo en época de invierno pueden anegarse estos sectores debido a inundaciones o crecientes del río. (Media) | |

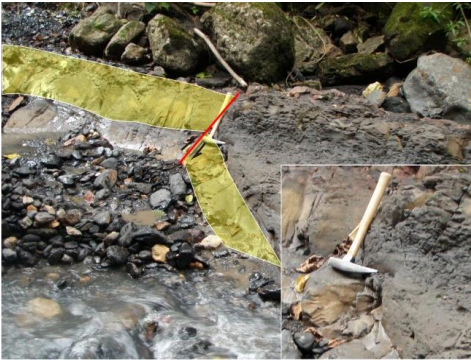
| UNIDAD<br>(SIMBOLO Y COLOR) | NOMBRE | GEOFORMA | LITOLOGIA | IMPORTANCIA<br>HIDROGEOLOGICA | COMPORTAMIENTO GEOTECNICO | | | FOTOGRAFÍAS |
|---|---|---|---|---|---|---|---|---|
| Z9 | Crestas y Crestones en Homoclinal (Geología b4b6f) Fomeque | Montañas con laderas cuyos buzamientos estructurales varían entre 10-30°, formando cuchillas alargadas en las cuales la erosión de las intercalaciones blandas permite la exposición de las pendientes estructurales y las contrapendientes sin una predominancia clara de una de ellas, las cimas son agudas a subagudas, las contrapendientes presentan escarpes subverticales a inclinados. | Se compone de arcillolitas con intercalaciones frecuentes de biomicritas y algunas arenitas y bioesparitas. En campo se observó gran parte de la formación sobre la Quebrada la Cantonera, se presenta de tope a base con arcillolitas grises, no calcáreas. Hacia la base se presentan biomicritas en capas ondulosas, niveles de lodolitas café calcárea con concreciones ovoides, lodolitas carbonosas con hierro con limolitas negras silíceas en capas tabulares. Además se observan capas gruesas de calizas con conchas hasta de 4 cm. | Rocas impermeables con eventual permeabilidad secundaria (Baja) | Teniendo en cuenta las inclinaciones subverticales que se presentan en las contrapendientes, el alto diaclasamiento y fallamiento, la baja cementación en la Formaciones y los niveles arcillosos o blandos, califica como Altamente susceptible a procesos remoción en masa como caída de bloque en contra pendiente y deslizamiento en pendiente estructural | Alta susceptibilidad a procesos de erosión pluvial. | Rocas impermeables con eventual permeabilidad en laderas de pendiente media a alta. (Baja) | |

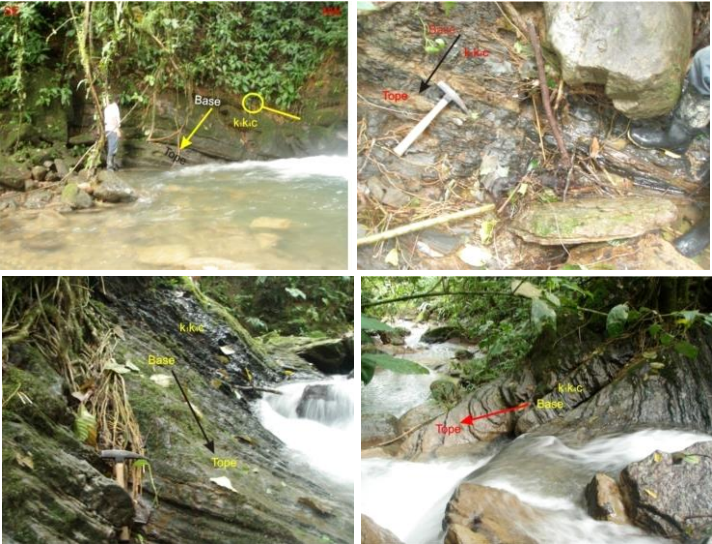
| UNIDAD<br>(SIMBOLO Y COLOR) | NOMBRE | GEOFORMA | LITOLOGIA | IMPORTANCIA<br>HIDROGEOLOGICA | COMPORTAMIENTO GEOTECNICO | | | FOTOGRAFÍAS |
|---|---|---|---|---|---|---|---|---|
| Z11 | Espinazos Erodados y Barras Erodadas (Geología k1k4c) Chipaque | Los Espinazos se presentan como montañas homoclinales con laderas cuyos buzamientos estructurales varían entre 30°-70°, formadas por estratos de diferente composición. Las laderas presentan un patrón escalonado de lajas triangulares o chevrones generados por la erosión fluvial transversal y la diferencia de resistencia de las intercalaciones blandas. Por su parte las Barras Erodadas presentan estratos con buzamientos mayores a 70°, se observan como lomas paralelas con cimas agudas separadas por depresiones generadas por la erosión fluvial obsecuente. Presenta drenaje con patrón tipo trellis. | En general la Formación se conforma de arcillolitas y lodolitas fisilíde color gris oscuro a negro ricas en materia orgánica con intercalaciones de cuarzoarenitas de grano medio a grueso. En campo se observó un afloramiento de la unidad en la Quebrada el Toro. | Rocas Impermeables (Baja) | Las rocas son muy meteorizables cuando se encuentran expuestas en superficie presentandose deslizamientos de tierra (Alta) | Se pueden presentar procesos de erosión en surcos por lluvias moderadas a intensas, en áreas desprovistas de cobertura vegetal (Media) | Presenta baja susceptibilidad a anegarse a lo largo del año, debido a que se presenta en laderas de pendientes media, bien drenadas. (Baja) | |

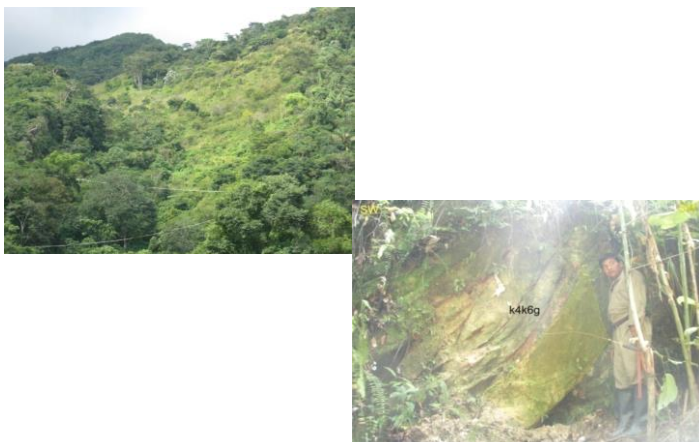
| ESTUDIO DE IMPACTO AMBIENTAL LÍNEA ELÉCTRICA DE 230 kV SUBESTACIÓN CHIVOR - CAMPO RUBIALES | | | | | | | CAPÍTULO<br>3.0 | |
|---|---|---|---|---|---|---|---|---|
| Z12 | Espinazos Erodados y Barras Erodadas (Geología k4k6g) Guadalupe | Los Espinazos se presentan como montañas homoclinales con laderas cuyos buzamientos estructurales varían entre 30°-70°, formadas por estratos de diferente composición. Las laderas presentan un patrón escalonado de lajas triangulares o chevrone generados por la erosión fluvial transversal y la diferencia de resistencia de las intercalaciones blandas.<br>Por su parte las Barras Erodadas presentan estratos con buzamientos mayores a 70°, se observan como lomas paralelas con cimas agudas separadas por depresiones generadas por la erosión fluvial obsecuente. Presenta drenaje con patrón tipo trellis. | De base a tope: formación Arenisca Dura se presenta como una sucesión de capas gruesas de cuarzoarenita de grano grueso a fino intensamente bioturbadas de color blanco, con delgada interposiciones de shales grises. Formación Plaeners se observa como una sucesión de shales negros predominando sobre las intercalaciones limolitas y cuarzoarenitas, con lentes de calizas lumaquélicas.<br>Formación Labor-Tierra en el tope del grupo Guadalupe se compone de una sucesión de cuarzoarenitas en capas gruesas y muy gruesas con estratificación cruzada, con granos tamaño fino a grueso. En campo un afloramiento cerca a la base del grupo Guadalupe se describió en la Quebrada San Antonio. Se presentan arcillolitas en paquetes gruesos de láminas, no calcáreas, con intercalaciones de cuarzoarenita de grano fino, la arcillolita pasa transicionalmente a capas gruesas de arenita muy fina gris, hacia el tope la secuencia grada de nuevo a arcillolitas grises con capas delgadas de arenita. La sección buza al noroccidente, pero la disposición de los ichnofósiles sugiere que las capas se encuentran invertidas. En el sector del cruce de la Qb. San Antonio con la carretera a San Luis de Gaceno se encuentran afloramientos de la parte superior del Grupo Guadalupe, con arenita de grano medio en capas gruesa a muy gruesas, poco cementada, con conterido de caolin, granos redondeados y subesféricos, formando estructuras sinclinales pequeñas. | Rocas moderadamente permeables con permeabilidad secundaria a la base y primaria en el tope. (Alta) | Eventualmente se pueden presentar procesos de remoción en masa en laderas con poca cobertura vegetal y en época de invierno. (Media) | Presenta una alta susceptibilidad a desarrollar procesos de erosión en surcos. (Alta) | La susceptibilidad es baja debido a que son rocas moderadamente permeables y la pendiente de las laderas es media a alta. | |

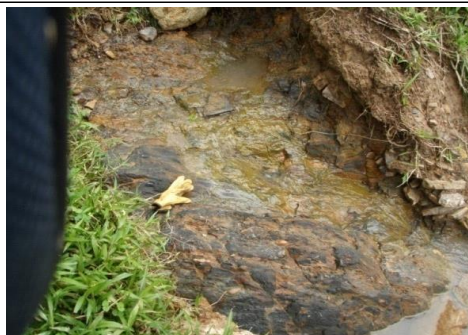
| ESTUDIO DE IMPACTO AMBIENTAL LÍNEA ELÉCTRICA DE 230 kV SUBESTACIÓN CHIVOR - CAMPO RUBIALES | | | | | | | CAPÍTULO<br>3.0 | |
|---|---|---|---|---|---|---|---|---|
| Z13 | Espinazos Erodados y Barras Erodadas (Geología E1c) Cuervos | Los Espinazos se presentan como montañas homoclinales con laderas cuyos buzamientos estructurales varían entre 30°-70°, formadas por estratos de diferente composición. Las laderas presentan un patrón escalonado de lajas triangulares o chevrone generados por la erosión fluvial transversal y la diferencia de resistencia de las intercalaciones blandas.<br>Por su parte las Barras Erodadas presentan estratos con buzamientos mayores a 70°, se observan como lomas paralelas con cimas agudas separadas por depresiones generadas por la erosión fluvial obsecuente. Presenta drenaje con patrón tipo trellis. | Sucesión predominantemente lodosa con niveles de limolitas y arcillolitas de color gris verdoso a negro, presenta algunos mantos de carbón y lodolitas moteadas. En el camino que conduce a la Quebrada el Toro se observa una morfología suave constituida por shales negros. | Rocas Impermeables (Baja) | Eventualmente se pueden presentar deslizamientos por degradación de las arcillolitas y limolitas, debido a cambios en la cobertura del suelo y taludes expuestos. (Media) | Presenta baja susceptibilidad a procesos de erosión pluvial debido a la textura de los suelos en superficie. | Los suelos se saturan durante época de invierno, se aprecian encharcamientos. (Media) | |

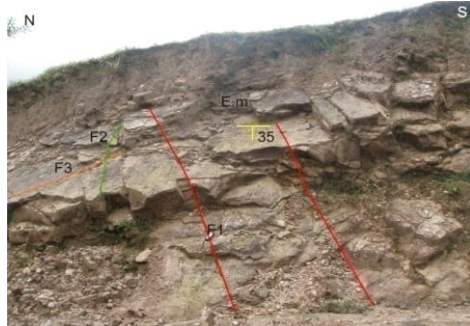
| ESTUDIO DE IMPACTO AMBIENTAL LÍNEA ELÉCTRICA DE 230 kV SUBESTACIÓN CHIVOR - CAMPO RUBIALES | | | | | | | CAPÍTULO<br>3.0 | |
|---|---|---|---|---|---|---|---|---|
| Z14 | Espinazos Erodados y Barras Erodadas (Geología E2m) Mirador | Los Espinazos se presentan como montañas homoclinales con laderas cuyos buzamientos estructurales varían entre 30°-70°, formadas por estratos de diferente composición. Las laderas presentan un patrón escalonado de lajas triangulares o chevrone generados por la erosión fluvial transversal y la diferencia de resistencia de las intercalaciones blandas.<br>Por su parte las Barras Erodadas presentan estratos con buzamientos mayores a 70°, se observan como lomas paralelas con cimas agudas separadas por depresiones generadas por la erosión fluvial obsecuente. Presenta drenaje con patrón tipo trellis. | Se expone en el flanco occidental del Sinclinal de Nazareth y del Anticlinal del Silbadero, en general se conforma de cuarzoarenitas de grano medio a muy grueso de color blanco, con gránulos redondeados de cuarzo lechoso, y buena porosidad, y capas de arenita fina bioturbadas y cementadas. En campo se observaron afloramientos en la Cuchilla Monserrate, donde se presenta capas muy gruesas con estratificación cruzada de cuarzoarenitas de grano medio, limpias, con granos redondeados y esféricos, blancas a crema, muy friables, con madrigueras horizontales y verticales. Hacia la base se observa arenita conglomerática con guijos de cuarzo lechoso. | Rocas moderada a altamente permeables con permeabilidad primaria. (Alta) | Presenta una susceptibilidad a procesos de remoción en masa Media debido a la pendiente estructural y pendiente de las geoformas. (Media) | Se pueden presentar procesos de erosión laminar. (Media) | Los suelos son permeables por lo cual drenan el agua lluvia ayudados por las pendientes medias a altas que se presentan. (Baja) | |

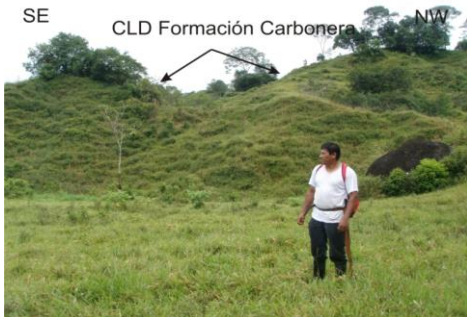
| ESTUDIO DE IMPACTO AMBIENTAL LÍNEA ELÉCTRICA DE 230 kV SUBESTACIÓN CHIVOR - CAMPO RUBIALES | | | | | | | CAPÍTULO<br>3.0 | |
|---|---|---|---|---|---|---|---|---|
| Z15 | Colinas y lomas denudadas (Geología E3N1c) Carbonera | Paisaje con relieve suave, conformado con elevaciones de terreno menores a 300m, cuyas laderas tienen inclinaciones entre 3°-10, en el caso de las colinas las laderas divergen en todas las direcciones con cimas redondeadas, en tanto las lomas presentan cimas alargadas . | Aflora en el núcleo del Sinclinal de Nazareth, y flanco occidental del Anticlinal de Silbadero, se conforma de alternancias de lodolitas y arenitas. En campo se observaron varios niveles. Por el Caño Grande se observan niveles gruesos de lodolitas negras con laminas de arenita de grano muy finos en laminación ondulosa, en el camino que conduce a la Quebrada La Mona, se observa un afloramiento con arcillolita gris moteada a rojo en la base, suprayacida por capas gruesas con estrato decrecimiento a capas delgadas de arenita cuarzosa y lítica, color gris, de grano fino, con laminación paralela y cruzada planar, niveles de carbón en capas delgadas con pirita, en el Caño Hondo se observan capas gruesas que gradan a muy gruesas de arenita friable de grano medio y materia orgánica, los segmentos superiores de Carbonera se pueden observar en Caño Arenoso y la Quebrada La Colorada, donde se presentan arcillolitas y limolitas arenosas, grises con moteamiento rojizo, en capas medias cuneiformes, con capas medias de arenita de grano fino a medio, ligeramente friable, color gris rojizo. | Rocas moderadamente permeables con permeabilidad primaria y niveles impermeables. (Media) | En los taludes con roca expuesta, o con escasa cobertura vegetal se pueden presentar deslizamientos u reptamientos. (Media) | Baja susceptibilidad a procesos de erosión pluvial debido a las bajas pendientes de la topografía en este sector. | En época de invierno se presentan encharcamientos en el suelo. (Media) | |

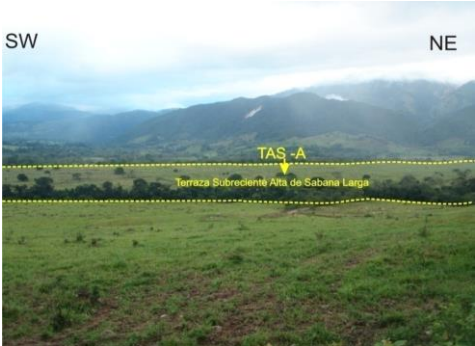
| UNIDAD<br>(SIMBOLO Y COLOR) | NOMBRE | GEOFORMA | LITOLOGIA | IMPORTANCIA<br>HIDROGEOLOGICA | COMPORTAMIENTO GEOTECNICO | | | FOTOGRAFÍAS |
|---|---|---|---|---|---|---|---|---|
| Z17 | Terrazas Aluviales Subrecientes Medias (Q1t) | Superficie plana a levemente ondulada. | Dépósitos de Terrazas subrecientes: Sobresalen por estar topográficamente encima de la unidad Cuaternaria de Depósitos Aluviales Recientes (Q2t). Están compuestos principalmente por clasto heterométricos y de composición heterogénea, subredondeadas y subalargadas, clastosoportadas. Son depósitos que se originaron en llanuras aluviales, que han sido levantadas tectónicamente con respecto al nivel actual del cauce, y geomorfológicamente conforman unidades de terraza, se observarán en cercanías al ríos Upía | Sedimentos no consolidados de media a alta permeabilidad. (Alta) | Alta susceptibilidad a caída de bloques y deslizamientos debido a la baja compactación de los depósitos. | Erosión fluvial con disección formación de cárcavas y surcos, erosión pluvial | Puede presentarse encharcamientos en época de invierno debido a las geoformas deprimidas cercanas a cauces. (Media) | |

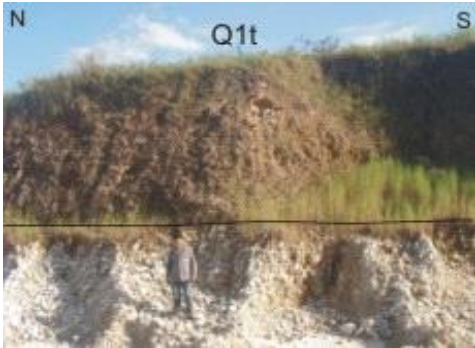
| UNIDAD<br>(SIMBOLO Y COLOR) | NOMBRE | GEOFORMA | LITOLOGIA | IMPORTANCIA<br>HIDROGEOLOGICA | COMPORTAMIENTO GEOTECNICO | | | FOTOGRAFÍAS |
|---|---|---|---|---|---|---|---|---|
| Z18 | Terraza Aluvial Subreciente Baja (Q1t-Depósitos de Terraza Subreciente) | Geoforma Estructural -Agradacional con Superficies planas a levemente onduladas | Dépósitos pleistoceno-holoceno con cantos y bloques subredondeados y elongados de Areniscas, lodolitas y calizas, en matriz arenosa. | Sedimentos no consolidados de media a alta permeabilidad. (Alta) | Baja susceptibilidad a fenomenos de cisección y socavación lateral | Erosión fluvial con disección formación de cárcavas y surcos, erosión pluvial | Pueden encontrarse laminas de agua en superficie en cualquier epoca del año. (Alta) | |

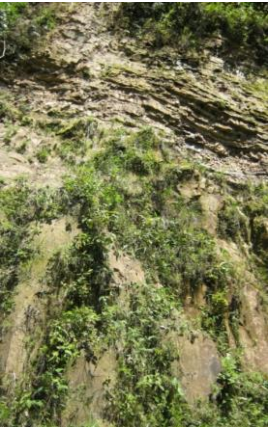
| UNIDAD<br>(SIMBOLO Y COLOR) | NOMBRE | GEOFORMA | LITOLOGIA | IMPORTANCIA<br>HIDROGEOLOGICA | COMPORTAMIENTO GEOTECNICO | | | FOTOGRAFÍAS |
|---|---|---|---|---|---|---|---|---|
| Z19 | Crestas y Crestones en Pendientes Estructural (Geología E3N1c) Carbonera | Montañas con laderas cuyos buzamientos estructurales varían entre 10-30°, formando cuchillas alargadas en las cuales predominan la pendiente estructural con buzamientos iguales o próximos a la pendiente de la ladera, con cimas agudas a subagudas, frecuentemente las laderas que sobrepasan los 25° se presentan con escasa vegetación. | Aflora en el núcleo del Sinclinal de Nazareth, y flanco occidental del Anticlinal de Silbadero, se conforma de alternancias de lodolitas y arenitas. En campo se observaron varios niveles. Por el Caño Grande se observan niveles gruesos de lodolitas negras con laminas de arenita de grano muy finos en laminación ondulosa, en el camino que conduce a la Quebrada La Mona, se observa un afloramiento con arcillolita gris moteada a rojo en la base, suprayacida por capas gruesas con estrato decrecimiento a capas delgadas de arenita cuarzosa y lítica, color gris, de grano fino, con laminación paralela y cruzada planar, niveles de carbón en capas delgadas con pirita, en el Caño Hondo se observan capas gruesas que gradan a muy gruesas de arenita friable de grano medio y materia orgánica, los segmentos superiores de Carbonera se pueden observar en Caño Arenoso y la Quebrada La Colorada, donde se presentan arcillolitas y limolitas arenosas, grises con moteamiento rojizo, en capas medias cuneiformes, con capas medias de arenita de grano fino a medio, ligeramente friable, color gris rojizo. | Rocas moderadamente permeables con permeabilidad primaria y niveles impermeables. (Media) | Susceptibilidad a fallas planares en taludes de roca expuestos. Y de flujo de tierras en sectores donde se tenga escasa cobertura vegetal. (Alta) | No se evidencian procesos de erosión pluvial. (Baja) | Baja susceptibilidad a presentar suelos saturados en superficie o laminas de agua, debido a las pendientes medias a altas de las laderas y la permeabilidad de los suelos. (Baja) | |

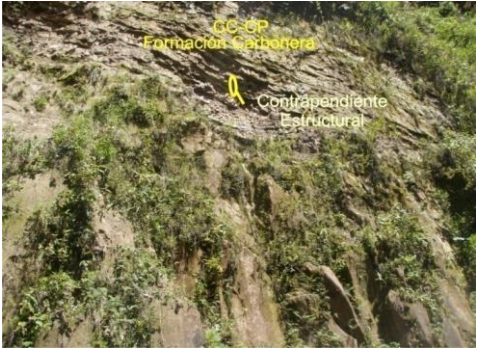
| UNIDAD<br>(SIMBOLO Y COLOR) | NOMBRE | GEOFORMA | LITOLOGIA | IMPORTANCIA<br>HIDROGEOLOGICA | COMPORTAMIENTO GEOTECNICO | | | FOTOGRAFÍAS |
|---|---|---|---|---|---|---|---|---|
| Z20 | Crestas y Crestones en Contrapendientes Estructural (Carbonera) | Montañas con laderas cuyos buzamientos estructurales varían entre 10-30°, formando cuchillas alargadas en las cuales predominan la contrapendiente estructural con cimas agudas a subagudas, las contrapendientes presentan escarpes subverticales a inclinados. | Aflora en el núcleo del Sinclinal de Nazareth, y flanco occidental del Anticlinal de Silbadero, se conforma de alternancias de lodolitas y arenitas. En campo se observaron varios niveles. Por el Caño Grande se observan niveles gruesos de lodolitas negras con laminas de arenita de grano muy finos en laminación ondulosa, en el camino que conduce a la Quebrada La Mona, se observa un afloramiento con arcillolita gris moteada a rojo en la base, suprayacida por capas gruesas con estrato decrecimiento a capas delgadas de arenita cuarzosa y lítica, color gris, de grano fino, con laminación paralela y cruzada planar, niveles de carbón en capas delgadas con piritita, en el Caño Hondo se observan capas gruesas que gradan a muy gruesas de arenita friable de grano medio y materia orgánica, los segmentos superiores de Carbonera se pueden observar en Caño Arenoso y la Quebrada La Colorada, donde se presentan arcillolitas y limolitas arenosas, grises con moteamiento rojizo, en capas medias cuneiformes, con capas medias de arenita de grano fino a medio, ligeramente friable, color gris rojizo. | Rocas moderadamente permeables con permeabilidad primaria y niveles impermeables. (Media) | Susceptibilidad media a deslizamientos debido a la cobertura vegetal, permeabilidad de los suelos y pendiente de las laderas. | Alta susceptibilidad a la erosión laminar debido a las altas pendientes. | Baja susceptibilidad a anegarse durante todo el año, debido a la permeabilidad de las rocas y suelos. | |

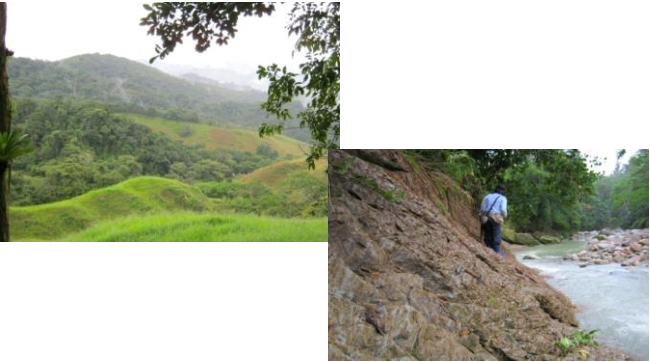
| UNIDAD<br>(SIMBOLO Y COLOR) | NOMBRE | GEOFORMA | LITOLOGIA | IMPORTANCIA<br>HIDROGEOLOGICA | COMPORTAMIENTO GEOTECNICO | | | FOTOGRAFÍAS |
|---|---|---|---|---|---|---|---|---|
| Z21 | Espinazos (Carbonera) | Los Espinazos son montañas homoclinales con laderas cuyos buzamientos estructurales varían entre 30°-70°, formadas por estratos de diferente composición, las laderas presentan un patrón escalonado de las triangulares o chevrones generados por la erosión diferencial de los estratos blandos. | Aflora en el núcleo del Sinclinal de Nazareth, y flanco occidental del Anticlinal de Silbadero, se conforma de alternancias de lodolitas y arenitas. En campo se observaron varios niveles. Por el Caño Grande se observan niveles gruesos de lodolitas negras con laminas de arenita de grano muy finos en laminación ondulosa, en el camino que conduce a la Quebrada La Mona, se observa un afloramiento con arcillolita gris moteada a rojo en la base, suprayacida por capas gruesas con estrato decrecimiento a capas delgadas de arenita cuarzosa y lítica, color gris, de grano fino, con laminación paralela y cruzada planar, niveles de carbón en capas delgadas con piritita, en el Caño Hondo se observan capas gruesas que gradan a muy gruesas de arenita friable de grano medio y materia orgánica, los segmentos superiores de Carbonera se pueden observar en Caño Arenoso y la Quebrada La Colorada, donde se presentan arcillolitas y limolitas arenosas, grises con moteamiento rojizo, en capas medias cuneiformes, con capas medias de arenita de grano fino a medio, ligeramente friable, color gris rojizo. | Rocas moderadamente permeables con permeabilidad primaria y niveles impermeables. (Media) | | Presentan susceptibilidad media a procesos de erosión laminar en taludes con escasa vegetación. (Media) | No presenta encharcamientos o laminas de agua en superficie durante la época de lluvias. | |

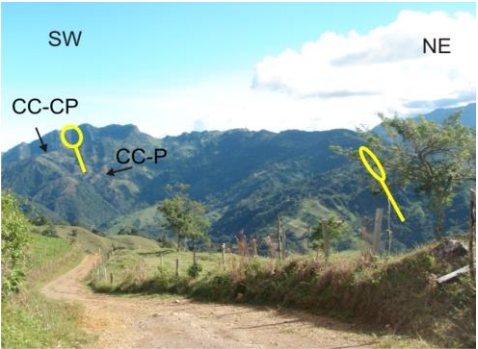
| UNIDAD<br>(SIMBOLO Y COLOR) | NOMBRE | GEOFORMA | LITOLOGIA | IMPORTANCIA<br>HIDROGEOLOGICA | COMPORTAMIENTO GEOTECNICO | | | FOTOGRAFÍAS |
|---|---|---|---|---|---|---|---|---|
| Z22 | Crestas y Crestones en Homoclinales (carbonera) | Montañas con laderas cuyos buzamientos estructurales varían entre 10-30°, formando cuchillas alargadas en las cuales la erosión de las intercalaciones blandas, permite la exposición de las pendientes estructurales y las contrapendientes sin una predominancia clara de una de ellas, las cimas son agudas a subagudas, las contrapendientes presentan escarpes subverticales a inclinados. | Aflora en el núcleo del Sinclinal de Nazareth, y flanco occidental del Anticlinal de Silbadero, se conforma de alternancias de lodolitas y arenitas. En campo se observaron varios niveles. Por el Caño Grande se observan niveles gruesos de lodolitas negras con laminas de arenita de grano muy finos en laminación ondulosa, en el camino que conduce a la Quebrada La Mona, se observa un afloramiento con arcillolita gris moteada a rojo en la base, suprayacida por capas gruesas con estrato decrecimiento a capas delgadas de arenita cuarzosa y lítica, color gris, de grano fino, con laminación paralela y cruzada planar, niveles de carbón en capas delgadas con piritita, en el Caño Hondo se observan capas gruesas que gradan a muy gruesas de arenita friable de grano medio y materia orgánica, los segmentos superiores de Carbonera se pueden observar en Caño Arenoso y la Quebrada La Colorada, donde se presentan arcillolitas y limolitas arenosas, grises con moteamiento rojizo, en capas medias cuneiformes, con capas medias de arenita de grano fino a medio, ligeramente friable, color gris rojizo. | Rocas moderadamente permeables con permeabilidad primaria y niveles impermeables. (Media) | Alta susceptibilidad a deslizamientos de tierra debido a las pendientes y en taludes expuestos se puede presentar caída de bloques o fallas planares. | Alta susceptibilidad a procesos de erosión en surcos y laminar debido a la pendiente topográfica y materiales en superficie con poca cobertura vegetal. | Baja susceptibilidad | |

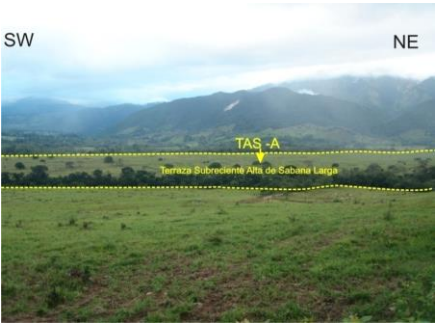
| UNIDAD<br>(SIMBOLO Y COLOR) | NOMBRE | GEOFORMA | LITOLOGIA | IMPORTANCIA HIDROGEOLOGICA | COMPORTAMIENTO GEOTECNICO | | | FOTOGRAFÍAS |
|---|---|---|---|---|---|---|---|---|
| Z7 | Terrazas Aluviales Subrecientes Altas (Q1t) | Superficie plana a levemente ondulada | Depósitos de Terrazas subrecientes: Sobresalen por estar topográficamente encima de la unidad Cuaternaria de Depósitos Aluviales Recientes (Q2t). Están compuestos principalmente por clasto heterométricos y de composición heterogénea, subredondeadas y subalargadas, clastosoportadas. Son depósitos que se originaron en llanuras aluviales, que han sido levantadas tectónicamente con respecto al nivel actual del cauce, y geomorfológicamente conforman unidades de terraza, se observarán en cercanías al río Upía | Sedimentos no consolidados de media a alta permeabilidad. (Alta) | Erosión fluvial con disección formación de cárcavas y surcos, erosión pluvial | Baja susceptibilidad a fenómenos de remoción ya que la pendientes son muy bajas, susceptible a cisección y socavación lateral | Pueden encontrarse laminas de agua en superficie en cualquier época del año. (Alta) | |

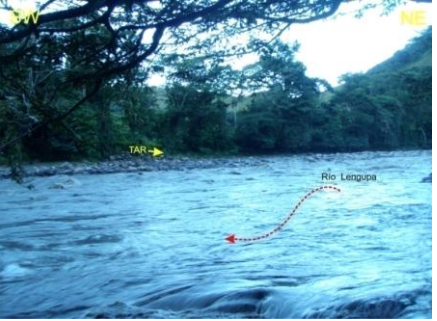
| UNIDAD<br>(SIMBOLO Y COLOR) | NOMBRE | GEOFORMA | LITOLOGIA | IMPORTANCIA HIDROGEOLOGICA | COMPORTAMIENTO GEOTECNICO | | | FOTOGRAFÍAS |
|---|---|---|---|---|---|---|---|---|
| Z8 | Terrazas Aluviales Reciente (Q2t) | Superficie plana a levemente ondulada | Depósitos recientes con morfología plana al nivel del cauce, diferentes a los sedimentos actualmente trabajados por los ríos, se componen de clastos subredondeados a redondeados y subesféricos a elongados de variada composición. | Sedimentos no consolidados de media a alta permeabilidad. (Alta) | Baja susceptibilidad aunque la litología es totalmente no compacta, la pendiente es muy baja. | Erosión fluvial con disección formación de cárcavas y surcos, erosión pluvial | Debido a la permeabilidad de los depósitos y cercanía a los cuerpos de agua solo en época de invierno pueden anegarse estos sectores debido a inundaciones o crecientes del río. (Media) | |
