El área por la que transcurre el trazado de la línea eléctrica proyectada se localiza al oriente de Colombia, comprende la cordillera oriental, el Cinturón Plegado y Fallado del Piedemonte de la Cordillera Oriental y los llanos orientales de los departamentos de Casanare y Meta.

| ESTUDIO DE IMPACTO AMBIENTAL LÍNEA ELÉCTRICA DE 230 KV SUBESTACIÓN CHIVOR - CAMPO RUBIALES | | | CAPÍTULO<br>3.0 |

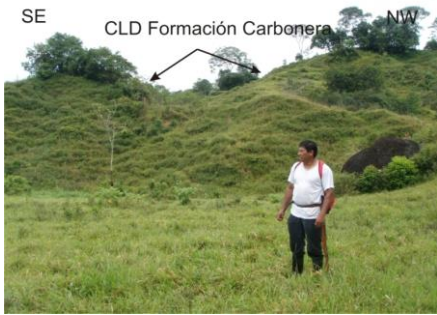
| UNIDAD<br>(SIMBOLO Y COLOR) | NOMBRE | GEOFORMA | LITOLOGIA | IMPORTANCIA HIDROGEOLOGICA | COMPORTAMIENTO GEOTECNICO | | | FOTOGRAFÍAS |
|---|---|---|---|---|---|---|---|---|
| Z15 | Colinas y lomas desnudadas (Geología E3N1c) Carbonera | Paisaje con relieve suave, conformado con elevaciones de terreno menores a 300m, cuyas laderas tienen inclinaciones entre 3°-10°, en el caso de las colinas las laderas divergen en todas las direcciones con cimas redondeadas, en tanto las lomas presentan cimas a largadas. | Aflora en el núcleo del Sinclinal de Nazareth, y flanco occidental del Anticlinal de Silbadero, se conforma de alternancias de lodolitas y arenitas. En campo se observaron varios niveles. Por el Caño Grande se observan niveles gruesos de lodolitas negras con laminas de arenita de grano muy finos en laminación ondulosa, en el camino que conduce a la Quebrada La Mona, se observa un afloramiento con arcillolita gris moteada a rojo en la base, suprayacida por capas gruesas con estrato decrecimiento a capas delgadas de arenita cuarzosa y lítica, color gris, de grano fino, con laminación paralela y cruzada planar, niveles de carbón en capas delgadas con pirita, en el Caño Hondo se observan capas gruesas que gradan a muy gruesas de arenita friable de grano medio y materia orgánica, los segmentos superiores de Carbonera se pueden observar en Caño Arenoso y la Quebrada La Colorada, donde se presentan arcillolitas y limolitas arenosas, grises con moteamiento rojizo, en capas medias cuneiformes, con capas medias de arenita de grano fino a medio, ligeramente friable, color gris rojizo. | Rocas moderadamente permeables con permeabilidad primaria y niveles impermeables. (Media) | En los taludes con roca expuesta, o con escasa cobertura vegetal se pueden presentar deslizamientos u reptamientos. (Media) | Baja susceptibilidad a procesos de erosión pluvial debido a las bajas pendientes de la topografía en este sector. | En época de invierno se presentan encharcamientos en el suelo. (Media) | |

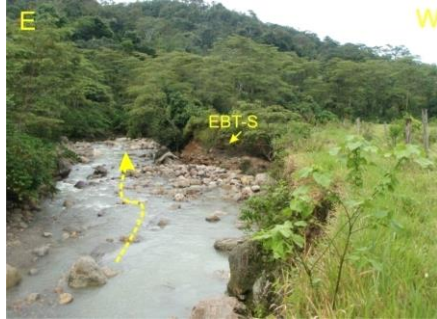
| UNIDAD<br>(SIMBOLO Y COLOR) | NOMBRE | GEOFORMA | LITOLOGIA | IMPORTANCIA HIDROGEOLOGICA | COMPORTAMIENTO GEOTECNICO | | | FOTOGRAFÍAS |
|---|---|---|---|---|---|---|---|---|
| Z16 | Escarpe de Borde de Terraza Subreciente y Reciente (Q1t) | Escarpes verticales | Depósitos pleistoceno-holoceno con cantos y bloque subredondeados y elongados de Areniscas, lodolitas y calizas, en matriz arenosa. | Sedimentos no consolidados de media a alta permeabilidad. (Alta) | Erosión fluvial con socavación lateral, fuerte dominio de la gravedad provocando caída de bloques | Erosión fluvial con socavación lateral, fuerte dominio de la gravedad provocando caída de bloques | Baja susceptibilidad anegarse debido a las altas pendientes topográficas de la zona. | |

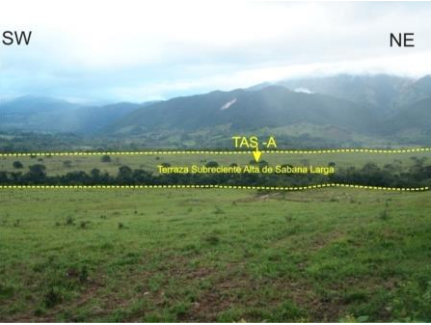
| UNIDAD<br>(SIMBOLO Y COLOR) | NOMBRE | GEOFORMA | LITOLOGIA | IMPORTANCIA HIDROGEOLOGICA | COMPORTAMIENTO GEOTECNICO | | | FOTOGRAFÍAS |
|---|---|---|---|---|---|---|---|---|
| Z17 | Terrazas Aluviales Subrecientes Medias (Q1t) | Superficie plana a levemente ondulada. | Depósitos de Terrazas subrecientes: Sobresalen por estar topográficamente encima de la unidad Cuaternaria de Depósitos Aluviales Recientes (Q2t). Están compuestos principalmente por clasto heterométricos y de composición heterogénea, subredondeadas y subalargadas, clastosoportadas. Son depósitos que se originaron en llanuras aluviales, que han sido levantadas tectónicamente con respecto al nivel actual del cauce, y geomorfológicamente conforman unidades de terraza, se observarán en cercanías al río Upiá | Sedimentos no consolidados de media a alta permeabilidad. (Alta) | Alta susceptibilidad a caída de bloques y deslizamientos debido a la baja compactación de los depósitos. | Erosión fluvial con disección formación de cárcavas y surcos, erosión pluvial | Puede presentarse encharcamientos en época de invierno debido a las geoformas deprimidas cercanas a cauces. (Media) | |

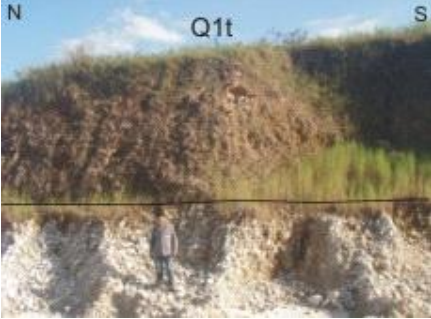
| UNIDAD<br>(SIMBOLO Y COLOR) | NOMBRE | GEOFORMA | LITOLOGIA | IMPORTANCIA HIDROGEOLOGICA | COMPORTAMIENTO GEOTECNICO | | | FOTOGRAFÍAS |
|---|---|---|---|---|---|---|---|---|
| Z18 | Terraza Aluvial Subreciente Baja (Q1t-Depósitos de Terraza Subreciente) | Geoforma Estructural -Agradacional con Superficies planas a levemente onduladas | Depósitos pleistoceno-holoceno con cantos y bloques subredondeados y elongados de Areniscas, lodolitas y calizas, en matriz arenosa. | Sedimentos no consolidados de media a alta permeabilidad. (Alta) | Baja susceptibilidad a fenómenos de cisección y socavación lateral | Erosión fluvial con disección formación de cárcavas y surcos, erosión pluvial | Pueden encontrarse laminas de agua en superficie en cualquier época del año. (Alta) | |

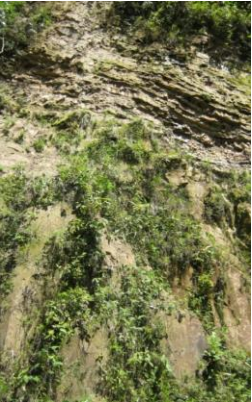
| UNIDAD<br>(SIMBOLO Y COLOR) | NOMBRE | GEOFORMA | LITOLOGIA | IMPORTANCIA HIDROGEOLOGICA | COMPORTAMIENTO GEOTECNICO | | | FOTOGRAFÍAS |
|---|---|---|---|---|---|---|---|---|
| Z19 | Crestas y Crestones en Pendientes Estructural (Geología E3N1c) Carbonera | Montañas con laderas cuyos buzamientos estructurales varían entre 10-30°, formando cuchillas alargadas en las cuales predominan la pendiente estructural con buzamientos iguales o próximos a la pendiente de la ladera, con cimas agudas a subagudas, frecuentemente las laderas que sobrepasan los 25° se presentan con escasa vegetación. | Aflora en el núcleo del Sinclinal de Nazareth, y flanco occidental del Anticlinal de Silbadero, se conforma de alternancias de lodolitas y arenitas. En campo se observaron varios niveles. Por el Caño Grande se observan niveles gruesos de lodolitas negras con laminas de arenita de grano muy finos en laminación ondulosa, en el camino que conduce a la Quebrada La Mona, se observa un afloramiento con arcillolita gris moteada a rojo en la base, suprayacida por capas gruesas con estrato decrecimiento a capas delgadas de arenita cuarzosa y lítica, color gris, de grano fino, con laminación paralela y cruzada planar, niveles de carbón en capas delgadas con piritita, en el Caño Hondo se observan capas gruesas que gradan a muy gruesas de arenita friable de grano medio y materia orgánica, los segmentos superiores de Carbonera se pueden observar en Caño Arenoso y la Quebrada La Colorada, donde se presentan arcillolitas y limolitas arenosas, grises con moteamiento rojizo, en capas medias cuneiformes, con capas medias de arenita de grano fino a medio, ligeramente friable, color gris rojizo. | Rocas moderadamente permeables con permeabilidad primaria y niveles impermeables. (Media) | Susceptibilidad a fallas planares en taludes de roca expuestos. Y de flujo de tierras en sectores donde se tenga escasa cobertura vegetal. (Alta) | No se evidencian procesos de erosión pluvial. (Baja) | Baja susceptibilidad a presentar suelos saturados en superficie o laminas de agua, debido a las pendientes medias a altas de las laderas y la permeabilidad de los suelos. (Baja) | |

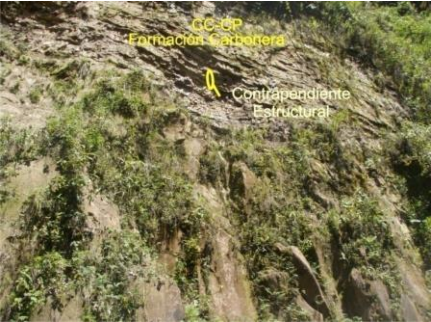
| UNIDAD<br>(SIMBOLO Y COLOR) | NOMBRE | GEOFORMA | LITOLOGIA | IMPORTANCIA HIDROGEOLOGICA | COMPORTAMIENTO GEOTECNICO | | | FOTOGRAFÍAS |
|---|---|---|---|---|---|---|---|---|
| Z20 | Crestas y Crestones en Contrapendientes Estructural (Carbonera) | Montañas con laderas cuyos buzamientos estructurales varían entre 10-30°, formando cuchillas alargadas en las cuales predominan la contrapendiente estructural con cimas agudas a subagudas, las contrapendientes presentan escarpes subverticales a inclinados. | Aflora en el núcleo del Sinclinal de Nazareth, y flanco occidental del Anticlinal de Silbadero, se conforma de alternancias de lodolitas y arenitas. En campo se observaron varios niveles. Por el Caño Grande se observan niveles gruesos de lodolitas negras con laminas de arenita de grano muy finos en laminación ondulosa, en el camino que conduce a la Quebrada La Mona, se observa un afloramiento con arcillolita gris moteada a rojo en la base, suprayacida por capas gruesas con estrato decrecimiento a capas delgadas de arenita cuarzosa y lítica, color gris, de grano fino, con laminación paralela y cruzada planar, niveles de carbón en capas delgadas con piritita, en el Caño Hondo se observan capas gruesas que gradan a muy gruesas de arenita friable de grano medio y materia orgánica, los segmentos superiores de Carbonera se pueden observar en Caño Arenoso y la Quebrada La Colorada, donde se presentan arcillolitas y limolitas arenosas, grises con moteamiento rojizo, en capas medias cuneiformes, con capas medias de arenita de grano fino a medio, ligeramente friable, color gris rojizo. | Rocas moderadamente permeables con permeabilidad primaria y niveles impermeables. (Media) | Susceptibilidad media a deslizamientos debido a la cobertura vegetal, permeabilidad de los suelos y pendiente de las laderas. | Alta susceptibilidad a la erosión laminar debido a las altas pendientes. | Baja susceptibilidad a anegarse durante todo el año, debido a la permeabilidad de las rocas y suelos. | |

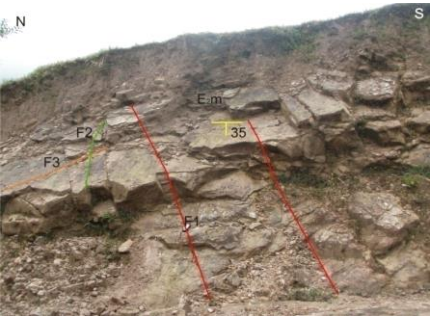
| UNIDAD<br>(SIMBOLO Y COLOR) | NOMBRE | GEOFORMA | LITOLOGIA | IMPORTANCIA HIDROGEOLOGICA | COMPORTAMIENTO GEOTECNICO | | | FOTOGRAFÍAS |
|---|---|---|---|---|---|---|---|---|
| Z26 | Crestas y Crestones en Pendientes Estructural(Mirador) | Montañas con laderas cuyos buzamientos estructurales varían entre 10-30°,formando cuchillas alargadas en las cuales predominan la pendiente estructural con buzamientos iguales o próximos a la pendiente de la ladera , con cimas agudas a subagudas. | Se expone en el flanco occidental del Anticlinal del Silbadero, en general se conforma de cuarzoarenitas de grano medio a muy grueso de color blanco, con gránulos redondeados de cuarzo lechoso, y buena porosidad, y capas de arenita fina bioturbadas y cementadas. | Rocas moderada a altamente permeables con permeabilidad primaria. (Alta) | Suceptibilidad media a deslizamientos superficiales y caída de bloques en taludes de corte en contrapendiente estructural | En zonas con escasa cobertura vegetal se pueden presentar procesos de erosión en carcavas y surcos.(Media) | Baja susceptibilidad a anegarse durante todo el año, debido a la permeabilidad de las rocas y suelos junto con la pendiente de las laderas. | |

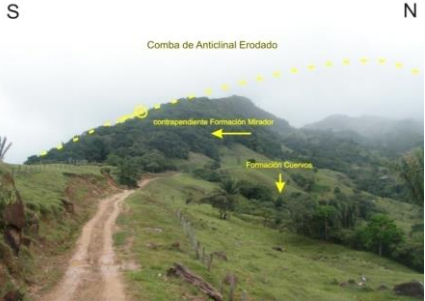
| UNIDAD<br>(SIMBOLO Y COLOR) | NOMBRE | GEOFORMA | LITOLOGIA | IMPORTANCIA HIDROGEOLOGICA | COMPORTAMIENTO GEOTECNICO | | | FOTOGRAFÍAS |
|---|---|---|---|---|---|---|---|---|
| Z27 | Comba de Anticlinal Erodada (Cuervo) | Paisaje formado por depresiones subsecuentes rodeadas de escarpes recortados en las capas geológicas superiores, mientras en el núcleo afloran estratos más antiguos parcialmente cubiertos por derrubios. | Sucesión predominantemente lodosa con niveles de limolitas y arcillolitas de color gris verdoso a negro, presenta algunos mantos de carbón y lodolitas moteadas. En el camino que conduce a la Quebrada el Toro se observa una morfología suave constituida por shales negros. | Rocas impermeables (Baja) | Susceptibilidad a caída de bloques y deslizamientos superficiales de tierra. (Media) | Pueden presentarse procesos de erosión laminar y en surcos por lluvias intensas. (Media) | Baja susceptibilidad a la anegabilidad, debido a la alta pendiente y permeabilidad de las formaciones. | |

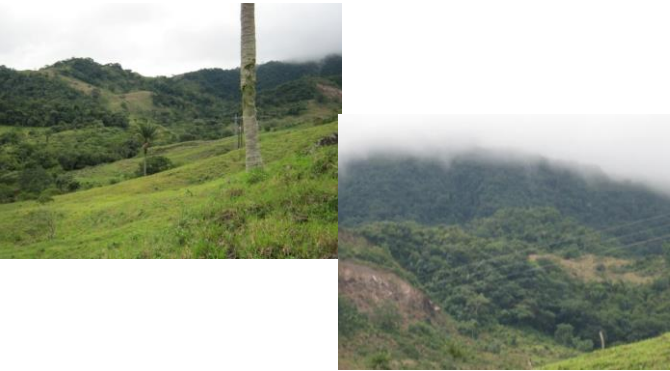
| UNIDAD<br>(SIMBOLO Y COLOR) | NOMBRE | GEOFORMA | LITOLOGIA | IMPORTANCIA HIDROGEOLOGICA | COMPORTAMIENTO GEOTECNICO | | | FOTOGRAFÍAS |
|---|---|---|---|---|---|---|---|---|
| Z29 | Crestas y Crestones en Contrapendientes Estructural y pendiente estructural (GUADALUPE) | Montañas con laderas cuyos buzamientos estructurales varían entre 10-30°,formando cuchillas alargadas en las cuales predominan la contrapendiente estructural con cimas agudas a subagudas, las contrapendientes presentan escarpes subverticales a inclinados. | De base a tope: formación Arenisca Dura se presenta como una sucesión de capas gruesas de cuarzoarenita de grano grueso a fino intensamente bioturbadas de color blanco, con delgada interposiciones de shales grises, con niveles lenticulares de calizas lumaquéllicas con moldes de ostras hasta decimétricos. formación Plaeners se observa como una sucesión de shales negros predominando sobre las intercalaciones limolitas y cuarzoarenitas, con lentes de calizas lumaquéllicas. Formación Labor-Tierra en el tope del grupo Guadalupe se compone de una sucesión de cuarzoarenitas en capas gruesas y muy gruesas con estratificación cruzada, con granos tamaño fino a grueso. En campo un afloramiento cerca a la base grupo Guadalupe se describió en la Quebrada San Antonio, se presentan arcillolitas en paquetes gruesos de laminas gruesas, no calcáreas, con intercalaciones de cuarzoarenita de grano fino, la arcillolita pasa transicionalmente a capas gruesas de arenita muy fina gris, con láminas de materia orgánica y laminación flaser, altamente bioturbada con icnofósiles de alimentación y madrigueras, hacia el tope la secuencia grada de nuevo a arcillolitas grises en capas delgadas en estratificación ondulosa y arcillolitas laminadas con partición gruesa, con capas delgadas de arenita. La sección buza al noroccidente, pero ladisposición de los icnofósiles sugiere que las capas se encuentran invertidas. En el sector del cruce de la Qb. San Antonio con la carretera a San Luis de Gaceno se encuentran afloramientos de la parte superior del Grupo Guadalupe, con arenita de grano medio en capas gruesa a muy gruesas, poco cementada, con contenido de caolín, granos redondeados y subesféricos, formando estructuras sincinales pequeñas. | Rocas moderadamente permeables con permeabilidad secundaria a la base y primaria en el tope. (Alta) | Teniendo en cuenta las inclinaciones subverticales que se presentan en las contrapendientes, el alto diaclasamiento y fallamiento, y la baja cementación de las rocas se califica como Altamente susceptible a procesos remoción en masa como caída de bloques y deslizamiento. | Alta susceptibilidad a procesos de erosión pluvial como surcos y carcavas. | Baja susceptibilidad a anegarse en época de invierno. | |

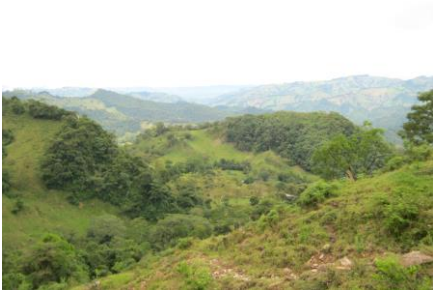
| ESTUDIO DE IMPACTO AMBIENTAL LÍNEA ELÉCTRICA DE 230 kV SUBESTACIÓN CHIVOR - CAMPO RUBIALES | | | | | | | CAPÍTULO<br>3.0 | |
|---|---|---|---|---|---|---|---|---|
| Z30 | Crestas y Crestones en Pendientes Estructural-Contrapendiente estructural y Homoclinales(Cuervo) | Montañas con laderas cuyos buzamientos estructurales varían entre 10-30°,formando cuchillas alargadas en las cuales la erosión de las intercalaciones blandas, permite la exposición de las pendientes estructurales y las contrapendientes sin una predominancia clara de una de ellas, las cimas son agudas a subagudas, las contrapendientes presentan escarpes subverticales a inclinados. | Sucesión predominantemente lodosa con niveles de limolitas y arcillolitas de color gris verdoso a negro, presenta algunos mantos de carbón y lodolitas moteadas. En el camino que conduce a la Quebrada el Toro se observa una morfología suave constituida por shales negros. | Rocas Impermeables (Baja) | Alta susceptibilidad a procesos de reptamiento y deslizamientos superficiales. Se pueden presentar caídas de bloques en taludes en contrapendiente. | Presenta baja susceptibilidad a procesos de erosión pluvial debido a la textura de los suelos en superficie. | Se pueden presentar encharcamientos debido a la impermeabilidad de los suelos. (Media) | |

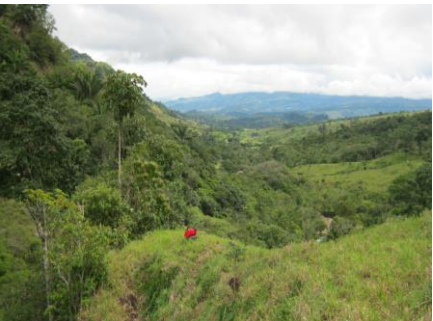
| ESTUDIO DE IMPACTO AMBIENTAL LÍNEA ELÉCTRICA DE 230 kV SUBESTACIÓN CHIVOR - CAMPO RUBIALES | | | | | | | CAPÍTULO<br>3.0 | |
|---|---|---|---|---|---|---|---|---|
| Z31 | Crestas y Crestones en Pendientes y Contrapendientes estructurales y Homoclinales (BARCO) | Montañas con laderas cuyos buzamientos estructurales varían entre 10-30°,formando cuchillas alargadas en las cuales predominan la pendiente estructural con buzamientos iguales o proximos a la pendiente de la ladera, con cimas agudas a subagudas. | Se compone de cuarzoarenitas en capas gruesas a muy gruesas, con alta porosidad y tamaño de grano medio. Esta unidad se reconoce individualmente en la cordillera al occidente de San Luis de Gaceno como un nivel no cartografiable de capas gruesas de cuarzoarenita de grano grueso con gránulos color crema friable buzando al sur lo que indica la cercanía a la Falla La Paz, sin embargo en el piedemonte la formación Barco descansa directamente sobre el grupo Guadalupe, haciendo difícil su separación por lo que algunos autores sugieren llamar Grupo Palmichal a la unión del Grupo Guadalupe con la formación Barco. (Ingeominas 2001) | Rocas moderada a altamente permeables con permeabilidad primaria. (Alta) | Pueden presentarse deslizamientos superficiales debido a la pendiente de las laderas. (Media) | Baja susceptibilidad a procesos de erosión pluvial. | Baja susceptibilidad a anegarse debido a la pendiente y la textura de los suelos en superficie. | |

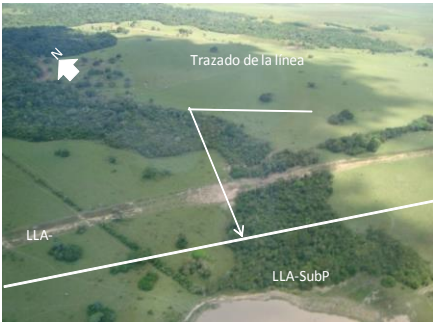
| ESTUDIO DE IMPACTO AMBIENTAL LÍNEA ELÉCTRICA DE 230 kV SUBESTACIÓN CHIVOR - CAMPO RUBIALES | | | | | | | CAPÍTULO<br>3.0 | |
|---|---|---|---|---|---|---|---|---|
| Z32 | Llanura Aluvial de patrón Subparalelo (LLA-SubP) | Geoforma de origen agradacional-denudacional, representado por un paisaje de llanura con pendientes planas, hace parte de la zona de máxima divagación de un río, en el que se pueden presentar formas elementales del terreno como diques o albardones naturales, napas, cubetas, cauces y barras. | Está compuesta de gravas predominantemente arenoso, con lentes delgados de limos y arcillas y son producto del resultado del arrastre y depositación de materiales por parte de los ríos que bajan de la cordillera, y como acumulaciones de material depositados durante las crecientes de los ríos, formando superficies con relieves casi planos. | Sedimentos no consolidados de alta permeabilidad. Esta unidad normalmente no tiene compactación y por supuesto los granos no se encuentran cementado entre sí, los clastos muestran redondeamiento lo que produce una alta porosidad intergranular y alta permeabilidad, desarrollando acuíferos libres superficiales a semiconfinados, con agua dulce. Los acuíferos son de espesor considerable y se ubican cerca del cauce de los ríos. | Los procesos asociados a fenómenos de remoción en masa se presentan en las márgenes de los cuerpos de agua, donde la socavación lateral puede ocasionar pequeños deslizamientos. La susceptibilidad a la ocurrencia de FRM se considera media | La cobertura vegetal de la zona es de arbustos y árboles (bosque de galería). Las pendientes son planas a cóncavas. No se evidencia presencia de procesos erosivos en la zona. La susceptibilidad a la erosión se considera baja | Se trata de zonas aledañas a los ríos y cuerpos de agua con formas asociadas a valles estrechos y posibilidad de inundaciones frecuentes en especial en épocas de invierno. La susceptibilidad a inundación se considera alta. | |

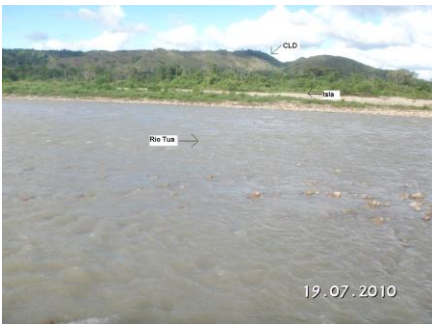
| ESTUDIO DE IMPACTO AMBIENTAL LÍNEA ELÉCTRICA DE 230 kV SUBESTACIÓN CHIVOR - CAMPO RUBIALES | | | | | | | CAPÍTULO<br>3.0 | |
|---|---|---|---|---|---|---|---|---|
| Z33 | Llanura Aluvial de Desborde de Río Trenzado- Río Tua | Geoforma Agradacional-Denudacional. Es el área ubicada a continuación del cauce mayor del río Túa de carácter Trenzado. Presenta una topografía plana con pendientes medias entre 1-3° donde se diferencian paleoformas aluviales como: diques, islas, cubetas, surales. | Arenas, limos, arcillas, y gravas subredondeadas y tamaños que van desde guijarros hasta bloques. | Sedimentos no consolidados de alta permeabilidad | Alta susceptibilidad a deslizamientos de tierra y sedimentos por no estar consolidados. | Socavación de las margenes del cauce | Encharcamiento debido a época invernal. (Media) | |

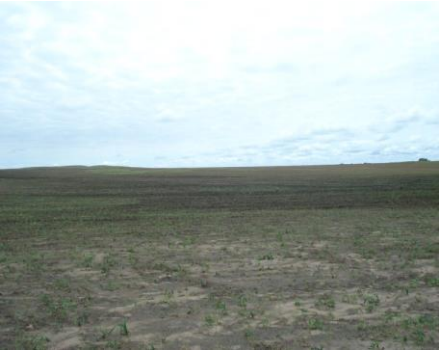
| UNIDAD (SIMBOLO Y COLOR) | NOMBRE | GEOFORMA | LITOLOGIA | IMPORTANCIA HIDROGEOLOGICA | COMPORTAMIENTO GEOTECNICO | | | FOTOGRAFÍAS |
|---|---|---|---|---|---|---|---|---|
| Z38 | Penillanura de Lomas y suaves inclinaciones | Corresponde a una geoforma de origen Estructural-Denudacional con un paisaje de altillanura, de topografía plana casi uniforme, con ligeras desnivelaciones que dan geoformas de lomas y suaves inclinaciones, cuyas pendientes son 3° - 10°. Esta morfología indica una madurez muy avanzada en su etapa de disección, en donde se reducen los niveles interfluviales y se redondean aún más las superficies. Configura un modelado de drenaje dendrítico de baja densidad. | Conformado superficialmente por niveles de arcilla arenosa con intercalaciones de arenas limoarcillosas de grano medio a fino con tonos rojos | Sedimentos no consolidados de moderada a baja permeabilidad | Por tener pendientes bajas la susceptibilidad a Fenómenos de Remoción en Masa es Baja. En el escarpe de la margen derecha del Río Meta, se presentan deslizamientos asociados a la socación lateral y de fondo del Río sobre la base de los taludes. | En zonas sin cobertura vegetal puede presentarse Escurrimiento difuso con truncamiento de suelos y en algunos sectores formación de surcos. Adicionalmente se puede presentar erosión Eólica. La susceptibilidad a erosión se considera media | Pendientes bajas, patrón de drenaje dendrítico por lo cual tendría una anegabilidad baja | |

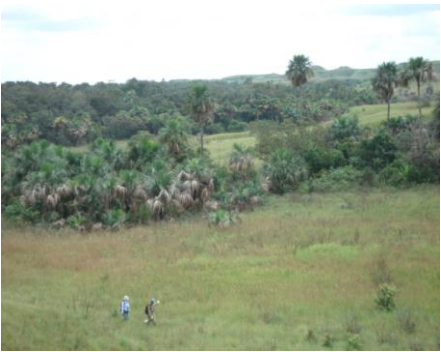
| UNIDAD (SIMBOLO Y COLOR) | NOMBRE | GEOFORMA | LITOLOGIA | IMPORTANCIA HIDROGEOLOGICA | COMPORTAMIENTO GEOTECNICO | | | FOTOGRAFÍAS |
|---|---|---|---|---|---|---|---|---|
| Z39 | Vallecitos Coluvio-Aluviales de patrón Dendrítico | De origen deposicional, corresponde a un paisaje de valle en donde la topografía es plana con microrelieve plano-concavo y pendientes de 0°- 3°; los bordes son cóncavos y taludes inclinados, formando fajas angostas y alargadas. Configura un modelado de drenaje dendrítico. | Mezcla heterogénea de materiales constituidos superficialmente por material orgánico y en profundidad por sedimentos mixtos de texturas moderadamente gruesas a finas entre limos y arcillas. | Sedimentos no consolidados de moderada a baja permeabilidad. Susceptibilidad baja | Tienen una pendiente baja y su susceptibilidad a fenómenos de remoción en masa es baja | Están asociados generalmente a cuerpos de agua con velocidad baja y por el contenido de humedad presentan bastante vegetación. La susceptibilidad a la erosión es baja. | Pendientes bajas, contituidos por materiales arcillo limosos y asociados a cuerpos de agua por lo que la anegabilidad de esta unidad es alta. | |

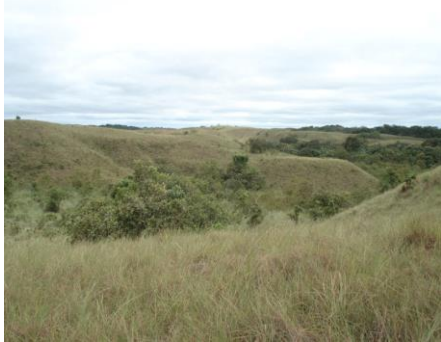
| UNIDAD (SIMBOLO Y COLOR) | NOMBRE | GEOFORMA | LITOLOGIA | IMPORTANCIA HIDROGEOLOGICA | COMPORTAMIENTO GEOTECNICO | | | FOTOGRAFÍAS |
|---|---|---|---|---|---|---|---|---|
| Z40 | Altillanura Disectada | De origen Estructural-Denudacional que corresponde a un paisaje de altillanura, donde la topografía es colinada con suaves ondulaciones, en muchas ocasiones concordantes, con pendientes entre 10° - 30°. Esta morfología muestra una madurez avanzada en el proceso de la denudación.<br>Hacia el sector del río Planas se presenta una morfología más madura con valles más amplios y colinas más suavizadas. Se configuran además cerros aislados. En este caso la superficie dominante es ondulada pero se presentan algunas geoformas residuales aisladas como mesas o butes. | Constituido por Arenas arcillolimosas de grano medio a fino y Arcillas arenosas con una coraza ferruginosa con espesores de hasta 70 cm | Sedimentos no consolidados de media a alta permeabilidad. Susceptibilidad alta | La pendientes tienen un valor medio con materiales inconsolidados en los niveles superiores y en su mayoría presentan vegetación de pastos. Susceptibilidad a FRM media | Presenta escurrimiento superficial difuso con truncamiento de suelos y escurrimiento concentrado con la formación de surcos y cárcavas. Del mismo modo una profundización de los drenajes, con un arrastre de los materiales. Susceptibilidad alta. | Pendientes medias con anegabilidad baja | |

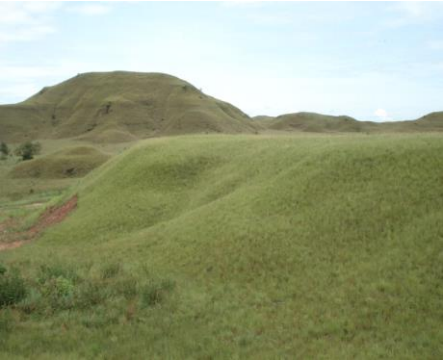
| UNIDAD (SIMBOLO Y COLOR) | NOMBRE | GEOFORMA | LITOLOGIA | IMPORTANCIA HIDROGEOLOGICA | COMPORTAMIENTO GEOTECNICO | | | FOTOGRAFÍAS |
|---|---|---|---|---|---|---|---|---|
| Z41 | Altillanura-Alomada | De origen Estructural Denudacional que corresponde a un paisaje de altillanura, donde hacen parte áreas con pendientes entre 30° y 45°, con una topografía alomada típica y mesa con cimas concordantes y vallecitos de fondo plano. Del mismo modo son zonas bien drenadas con cursos de agua cortos, poco profundos y de baja pendiente, configurando un modelado de drenaje dendrítico. Esta morfología indica una madurez temprana en su etapa de disección. | Constituido por Arenas arcillolimosas de grano medio a fino y Arcillas arenosas con una coraza ferruginosa con espesores de hasta 70 cm | Sedimentos no consolidados de media a alta permeabilidad. Susceptibilidad alta | Por el tipo de materiales areno limosos y pendientes altas de observan flujos de tierra superficiales y aislados. Tendría una susceptibilidad Alta por Fenómenos de remoción en Masa | Socavación lateral de los drenajes y procesos de erosión locales dando origen a surcos y cárcavas. Presentaría una susceptibilidad alta a la Erosión | Tiene altas pendientes por lo que su anegabilidad es baja. | |

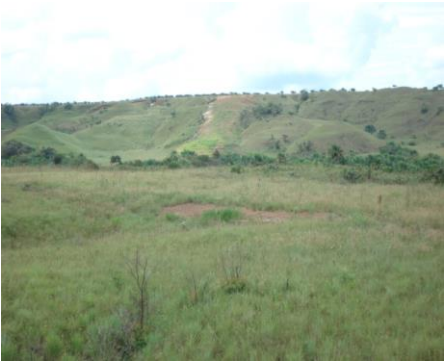
| UNIDAD (SIMBOLO Y COLOR) | NOMBRE | GEOFORMA | LITOLOGIA | IMPORTANCIA HIDROGEOLOGICA | COMPORTAMIENTO GEOTECNICO | | | FOTOGRAFÍAS |
|---|---|---|---|---|---|---|---|---|
| Z42 | Borde de Altillanura Plana | De origen Estructural-Erosional. Hace parte de una extensión de altillanura que corresponde a una geoforma de cañadas o escarpes que recortan profunda y ampliamente la superficie de altillanura plana configurando un paisaje de laderas de pendientes entre los 30 y 45°. | Constituidos por materiales arcillolimosos y limosos de color gris, amarillo y rojo, cubiertas por delgadas capas de material ferruginoso- corazas ferruginosas con espesores de hasta 70 cm constituidos arenas y de tamaño grueso a granulos y gravilla producto de la fragmentación. | Sedimentos no consolidados de moderada a baja permeabilidad. Susceptibilidad baja | En esta unidad se observaron procesos de inestabilidad superficiales. La susceptibilidad a FRM es alta | Socavación lateral de los drenajes y procesos de erosión locales sobre las zonas de laderas y por las altas pendiente su susceptibilidad es alta | Pendientes altas con anegabilidad baja | |

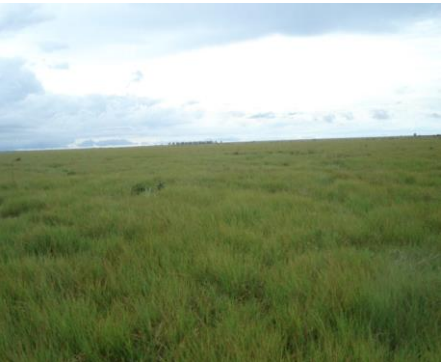
| UNIDAD (SIMBOLO Y COLOR) | NOMBRE | GEOFORMA | LITOLOGIA | IMPORTANCIA HIDROGEOLOGICA | COMPORTAMIENTO GEOTECNICO | | | FOTOGRAFÍAS |
|---|---|---|---|---|---|---|---|---|
| Z43 | Altillanura Plana | De origen Estructural-Erosional que corresponde a un paisaje de altillanura, de topografía plana o casi plana, con pendientes de 0° a 10°. Configura un modelado de drenaje de patrón dendrítico de poca densidad. | Constituidos por materiales arcillolimosos y limosos de color gris, amarillo y rojo, | Sedimentos no consolidados de moderada a baja permeabilidad. Susceptibilidad baja. | Presenta bajas pendientes por lo que la susceptibilidad a FRM es baja | Escorrentamiento difuso con truncamiento de suelos y en algunos sectores formación de surcos. De igual forma en época de lluvias presenta un encharcamiento. Su susceptibilidad a la erosión es baja | Pendientes bajas con Anegabilidad media | |

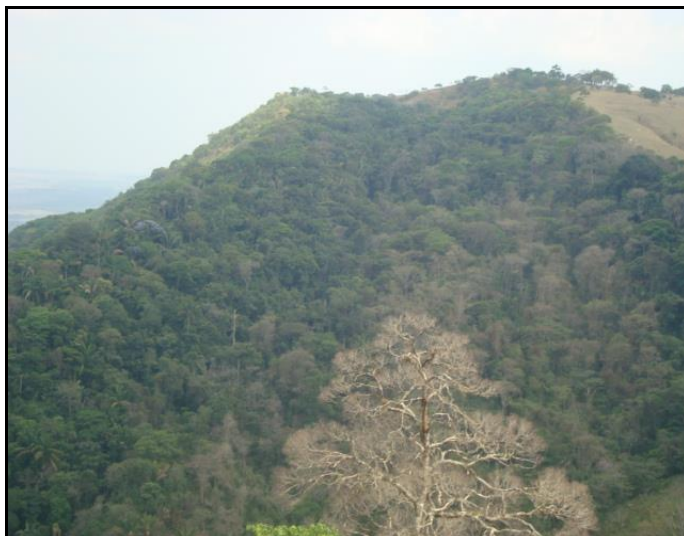
Sobre paisajes de montaña como espinazos, crestas y crestones se encuentran principalmente bosques de tierra firme (ES-PBatf, ES-PBdtf, CC-PBatf, CC-PBdtf), debido a que por su fuerte pendiente y difícil acceso estas coberturas no han sufrido los procesos de fragmentación (**FOTOGRAFÍA 3.85**). Esto ha permitido conservar estos paisajes y reconocerlos como ecosistemas estratégicos de importancia ambiental para la comunidad.

**FOTOGRAFÍA 3.85**  
**UNIDAD DE PAISAJE ES-PBATF. SAN LUIS DE GACENO**
