**ESTUDIO DE IMPACTO AMBIENTAL
PLANTA DE FERTILIZANTES FERTIL PAMPA
PUERTO DE BAHÍA BLANCA**

ANEXO 6: ESTUDIO DE SITIO

Febrero 2026

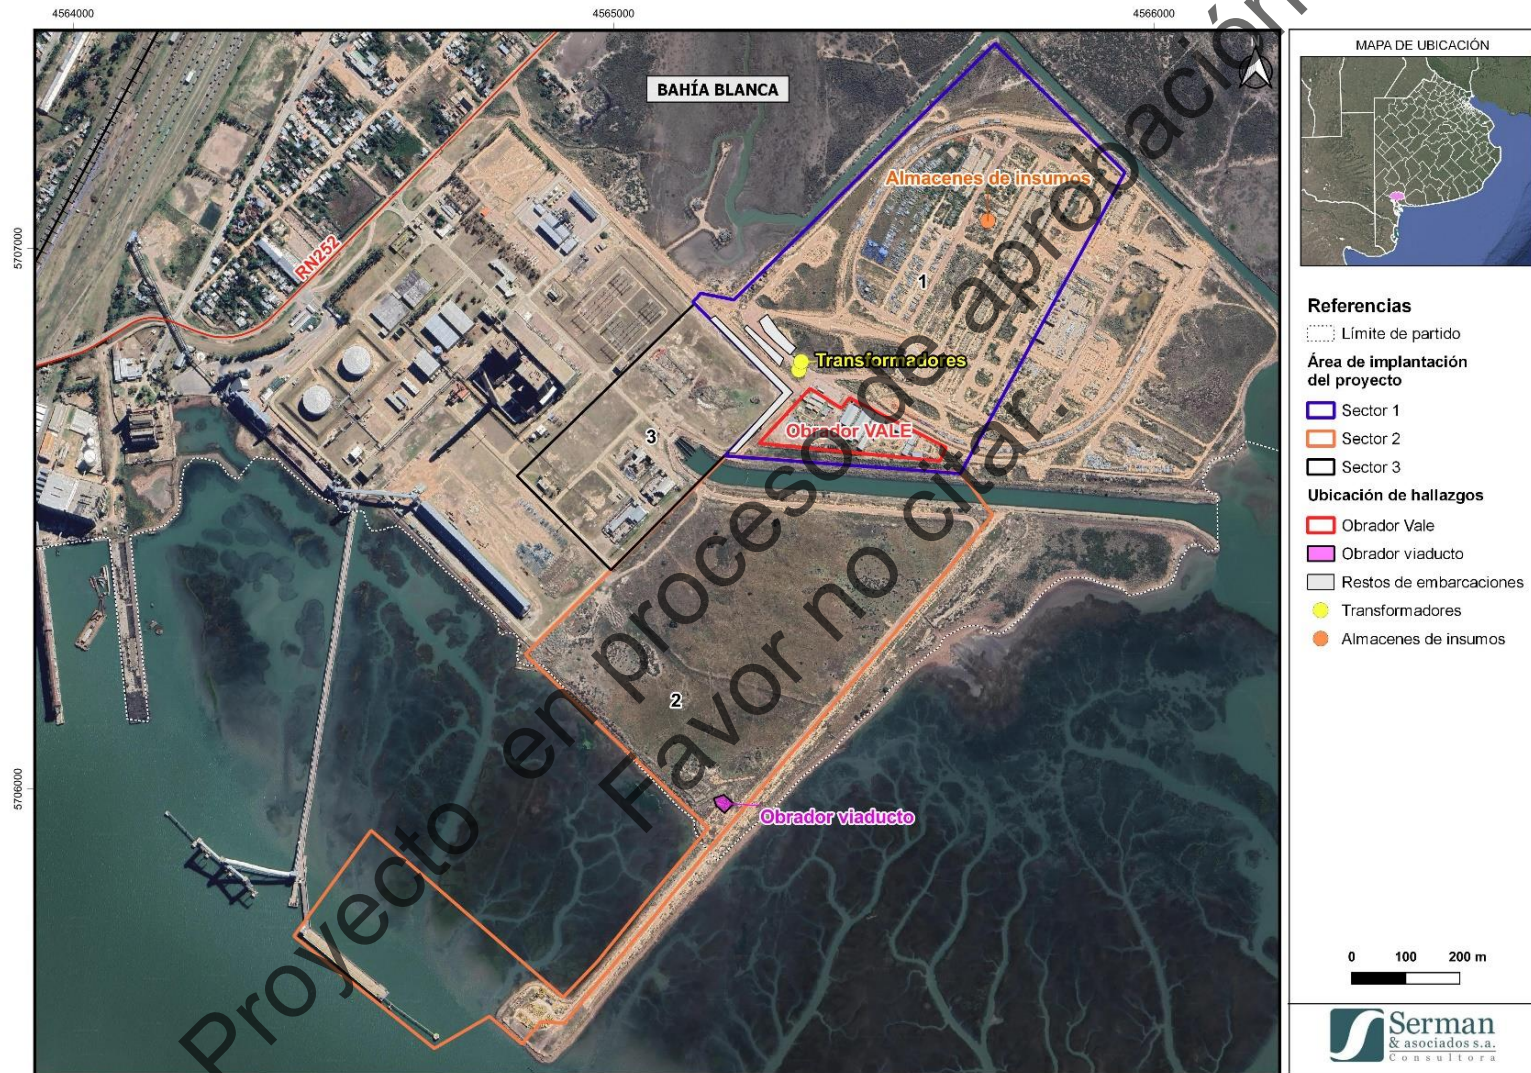
Figura 8. Ubicación de hallazgos en Sector 1 y Sector 2.

En la Figura 8 se detalla la ubicación de los hallazgos identificados durante el relevamiento llevado a cabo en Sector 1 y Sector 2 del terreno. Seguidamente, se describe el estado actual del predio y cómo se encuentran sus estructuras.

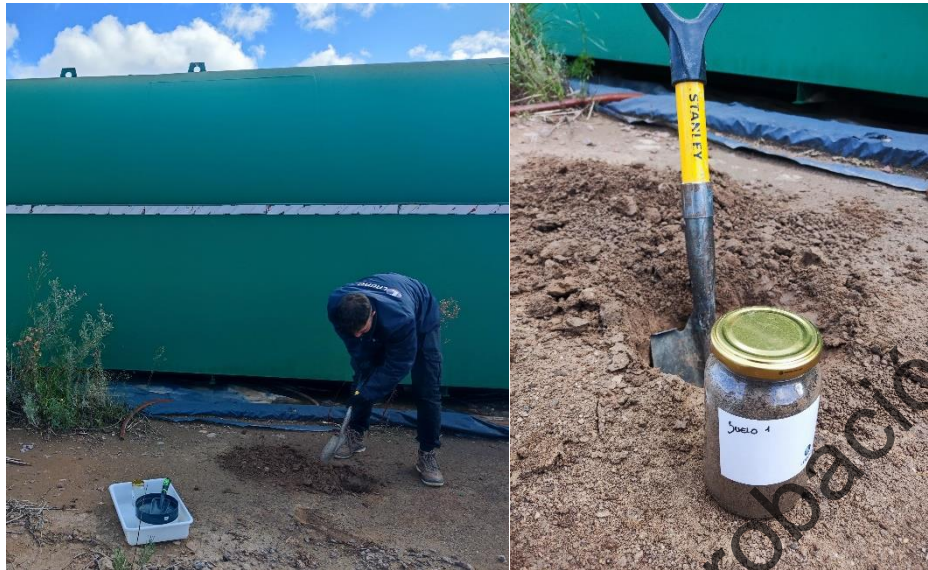
Figura 30. Toma de muestra de Suelos – Punto de sondeo S1.

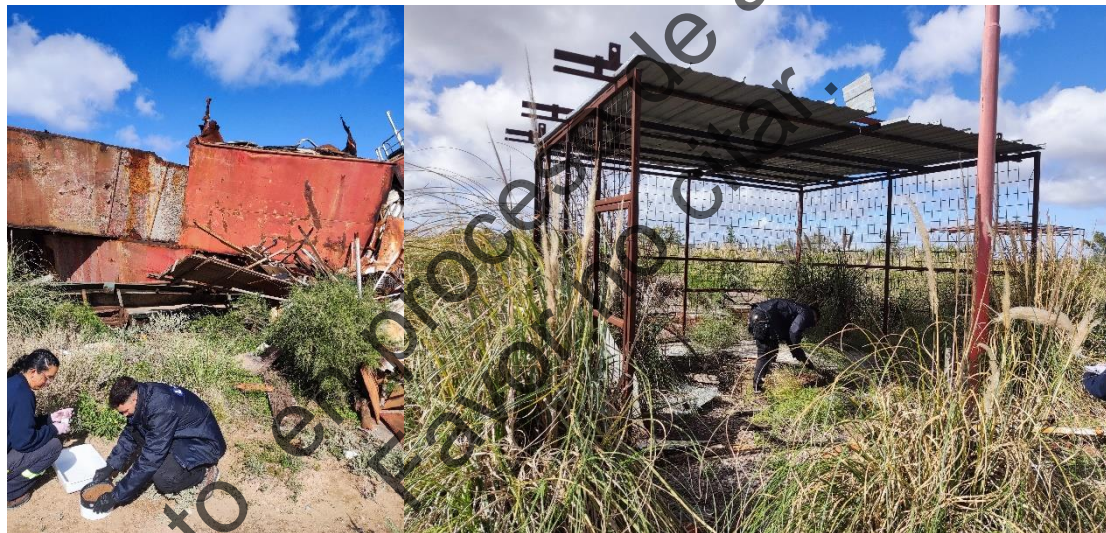
Figura 31. Toma de muestra de Suelos – Punto de sondeo S2 (derecha) y S3 (izquierda).

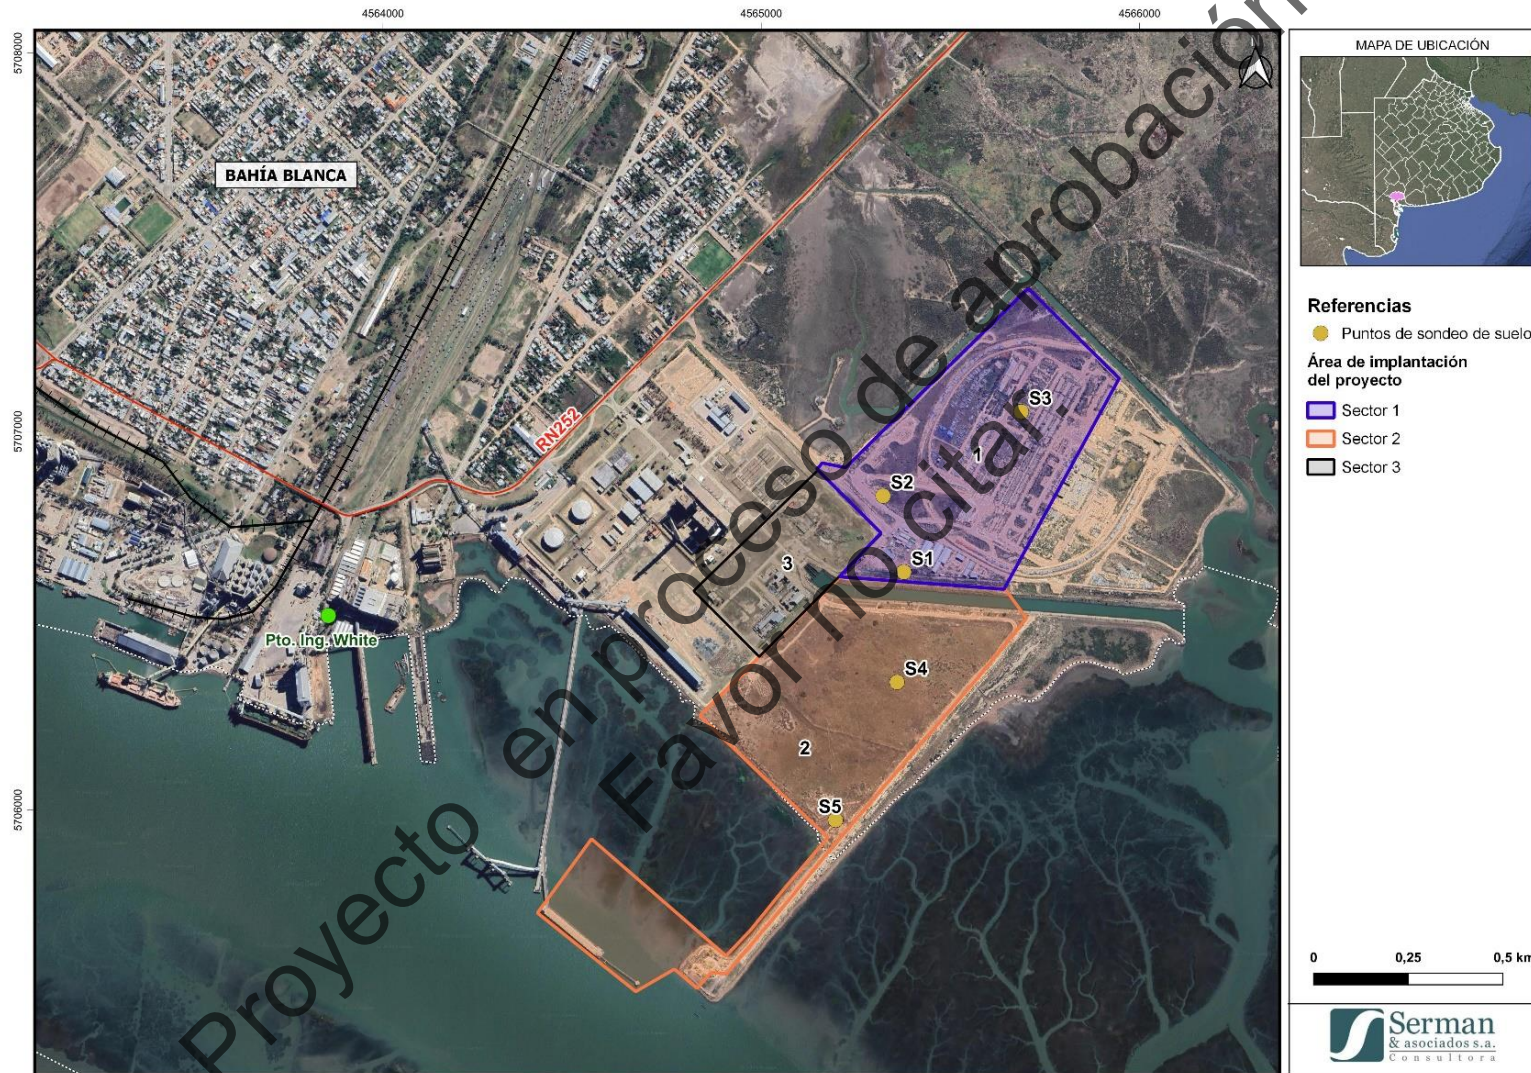
Figura 32. Ubicación de puntos de sondeo de suelo.

De esta manera, tres puntos de sondeo de suelo (puntos S1, S2 y S3) se ubicaron en el Sector 1, mientras que los dos restantes (puntos S4 y S5) en el Sector 2 del predio. En la Figura 32 se presentan las ubicaciones de los puntos sondeos de suelo S1 a S5, en tanto que en la Tabla 1 se detallan sus coordenadas.
