2. RESUMEN EJECUTIVO

Proyecto Hidroeléctrico Pando-Monte Lirio

Electron Investment, S.A.

Ingemar Panamá
 Consultores Ambientales

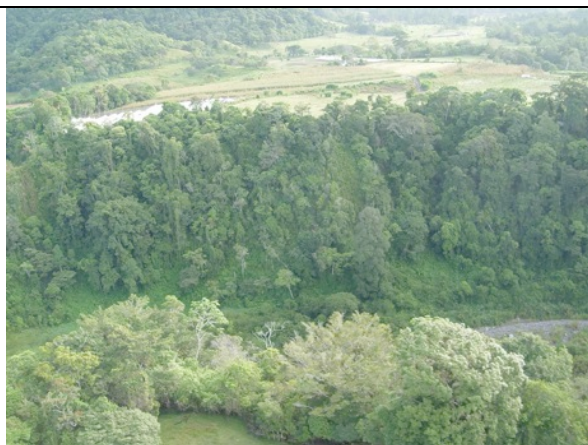
Foto 2.1. Vista de la ribera norte del futuro embalse de Pando, que será parcialmente inundada

para crear un pedraplén del área a inundarse y para construir la vía de acceso a la presa (Fotos 2.1 y 2.2). En los procedimientos de mitigación se propone reubicar esta vía de acceso sobre la planicie, que es un potrero, para reducir el impacto. Por su parte, la sección inferior de la ribera norte, cubierta por Bosque Secundario Intermedio y Joven, será talada para construir un pedraplén similar, hasta donde llegue el nivel del agua del embalse, lo que podría ocasionar que el bosque en los niveles superiores se desmorone durante los trabajos de estabilización de la ladera. Este sitio ya presenta altos índices de erosión. Estos impactos requerirán de medidas de compensación, para lo cual, se propone reforestar las riberas alrededor de ambos lagos, a una distancia mínima de 50 m del límite alto.

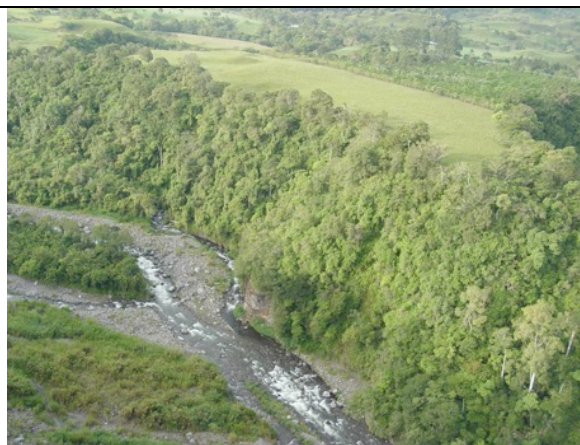
Foto 2.2. Vista de la ribera sur del futuro embalse de Pando, que será parcialmente inundada y totalmente afectada por el nuevo camino de acceso a la represa de Pando

Los principales impactos sobre la vegetación se darán en la presa y embalse de Pando. La ribera sur, cubierta por Bosque Secundario Maduro e Intermedio será talada en su totalidad
