### 7.5.2.2 Principales unidades hidrogeológicas en el sitio de presa

**7.5.2.3 Principales unidades hidrogeológicas en el túnel**

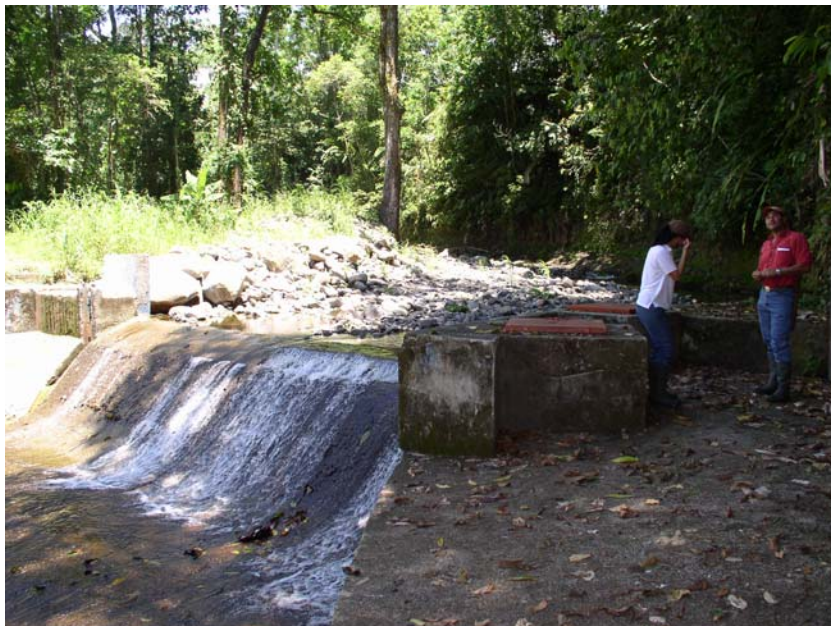
**Fotografía 7.5.2.1.**

**Captación del río Siquirres por medio de una derivación con rejilla.**

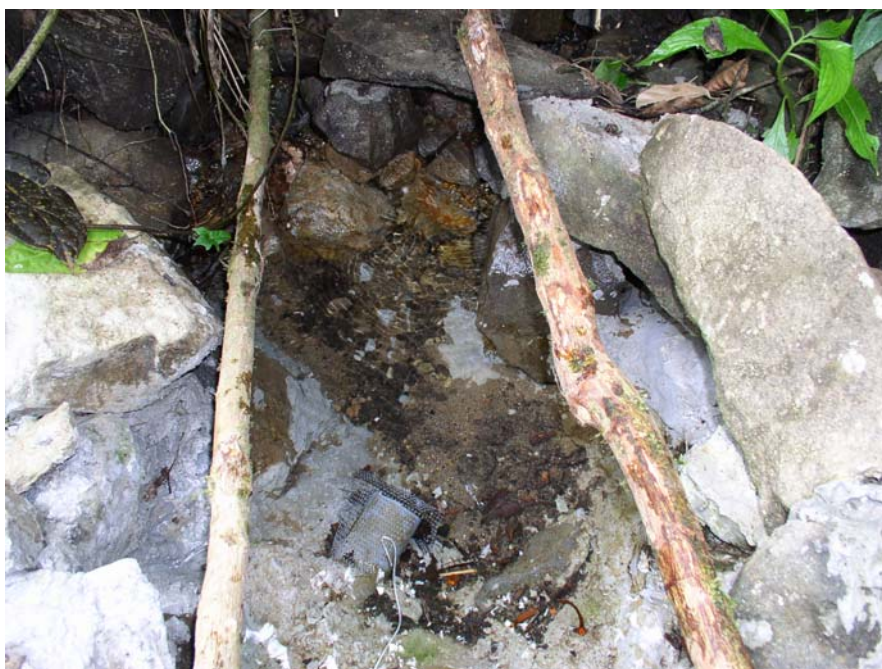
**Fotografía 7.5.2.2.**  
**Captación del acueducto de la comunidad de San Antonio.**

La comunidad de San Antonio cuenta con un acueducto que se alimenta de varias nacientes. La naciente principal que está siendo captada (fotografía 7.5.2.2), se ubica hacia la parte alta de la comunidad y surge cerca del valle o depresión angosta de una quebrada. Anteriormente el agua de esta naciente era almacenada en un tanque de concreto, sin embargo el socavamiento por parte del agua de la quebrada provocó la salida de operación de dicha estructura y actualmente se protege por medio de un cobertor plástico. El servicio cuenta con varios tanques de distribución, que funcionan independientemente.

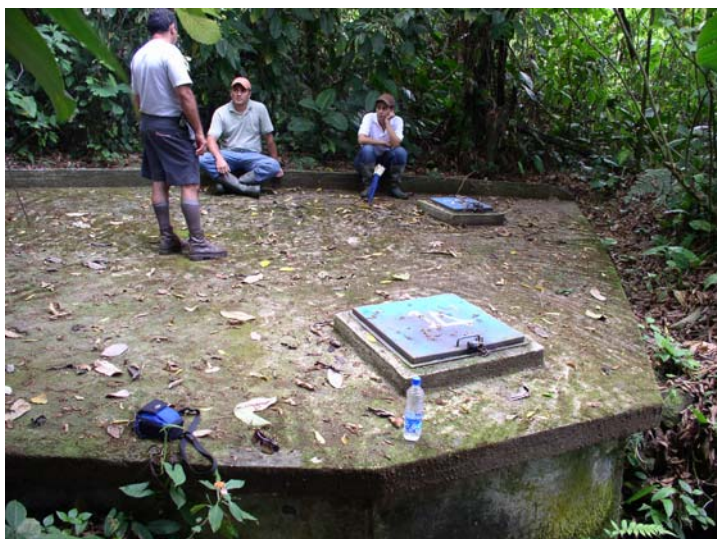
**Fotografía 7.5.2.4. Toma de agua en la naciente F2 de la comunidad de La Alegría.**

Los manantiales principales del acueducto de la comunidad de La Alegría de Siquirres, se ubican sobre la carretera principal, a 300 metros de la escuela de la misma comunidad, rodeadas por una finca sembrada con plantaciones de Macadamia. El acueducto cuenta con varios tanques de distribución que son independientes, por lo tanto, el suministro de agua continúa funcionando mientras se realizan las labores de mantenimiento (fotografía 7.5.2.4).

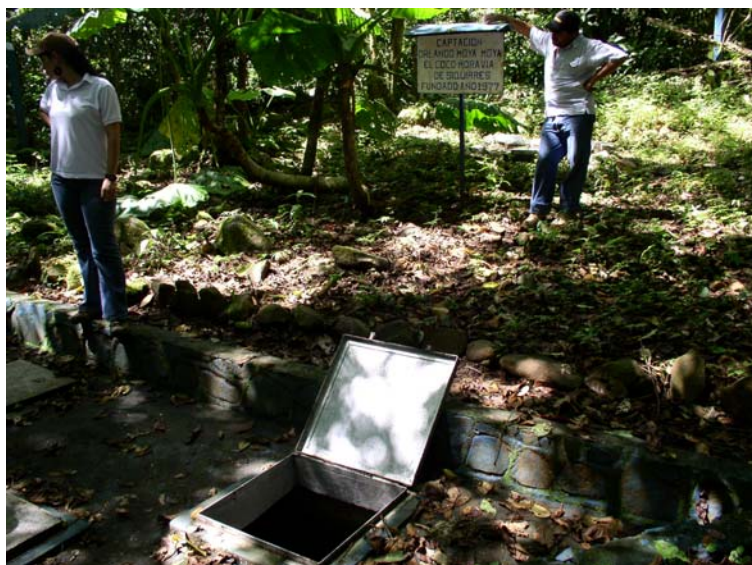
**Fotografía 7.5.2.5.**  
**Captación del acueducto Moravia y El Coco de Siquirres**

La captación de agua de la comunidad del Coco y Moravia, se ubica a un lado de la carretera principal de Turrialba y Siquirres (fotografía 7.5.2.5), siendo construida en 1977 y cuenta con un sistema de protección adecuado, que incluye, tanques de concreto y una cerca de alambre que impide el paso de animales. Las comunidades del Coco y Moravia cuentan con una población de 759 y 301 personas respectivamente, con 310 usuarios del servicio de agua, para un consumo de 159000 l/d y 1,8 l/s.

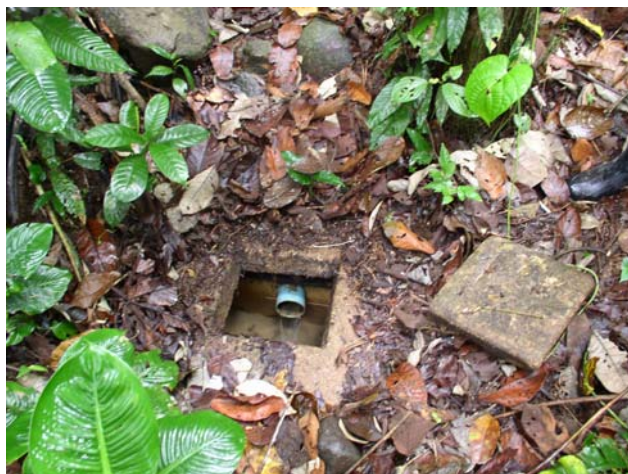
**Fotografía 7.5.2.7.**  
**Captación de la naciente finca el Moro con un caudal 0,2 l/s.**

Las nacientes principales que están siendo captadas para suplir de agua a la población, corresponden a la naciente de la Finca El Moro con un caudal aproximado de 0,2 l/s (fotografía 7.5.2.7) y la naciente El Apache, que dispone de un tanque de concreto para su protección (fotografía 7.5.2.8) y un caudal mayor de 0,5 l/s.

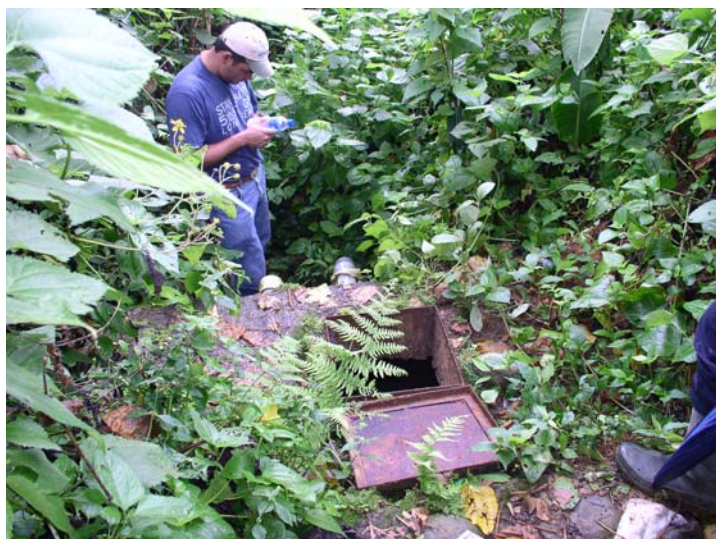
**Fotografía 7.5.2.8.**  
**Captación naciente el Apache, acueducto Santa Marta.**

Otra muestra de agua de este acueducto fue analizada considerando potencial de hidronio, iones mayores y nitratos, obteniéndose resultados satisfactorios en cuanto a su calidad (cuadro 7.5.2.16).

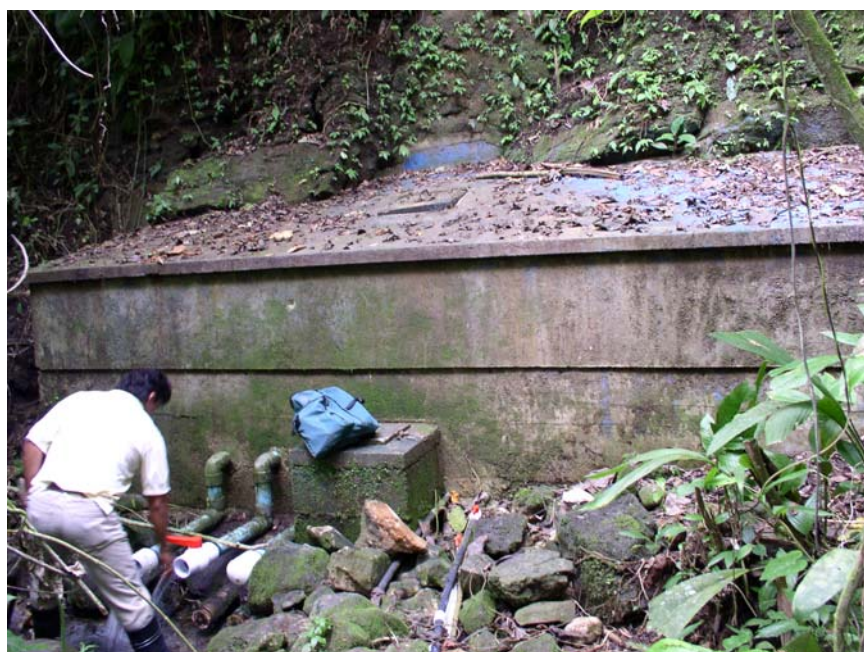
**Fotografía 7.5.2.9.**  
**Toma de agua de la comunidad de Bajo 52 Millas**

La comunidad de Bajo 52 Millas está formada por una población de 369 personas, cuenta con 43 usuarios del servicio de agua y el acueducto tiene una toma principal (fotografía 7.5.2.9).

Se estima que el consumo de agua de la población es de 55 350 l/d, o 0,6 l/s. La captación del acueducto tiene una alta vulnerabilidad acuífera, pues está ubicada en materiales calcáreos que muestran grietas y cavernas de tamaño métrico y además, está amenazada por sembradíos en las partes altas. El día 09 de mayo del año en curso se tomaron dos muestras de agua para analizar la calidad físico-química, tomando en cuenta el potencial de hidronio, iones mayoritarios y nitratos. Los resultados de los análisis realizados en el laboratorio químico del ICE, indican que las concentraciones de los elementos analizados están dentro de la norma del reglamento de calidad del agua (cuadros 7.5.2.17 y 7.5.2.18).

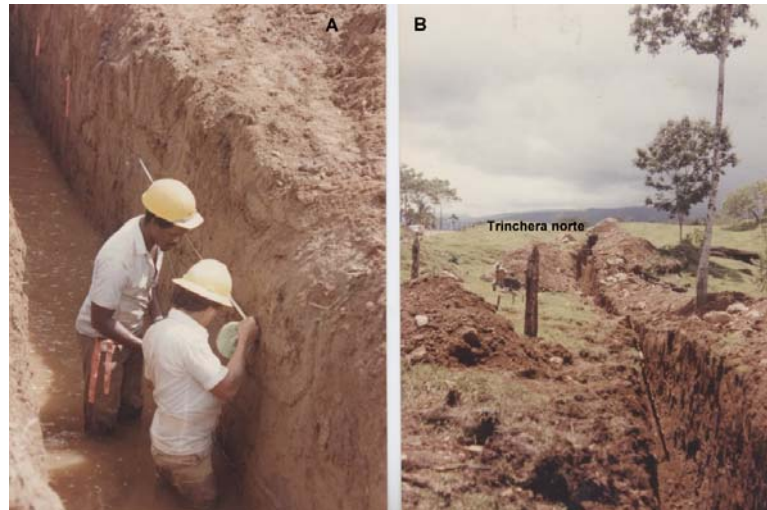
#### Fotografía 7.7.1.1.

Trinchera excavada en la falla Guápiles-Siquirres en 1990. (A) detalle y (B) vista general

En 1990, el ICE llevó a cabo una trinchera con el fin de constatar la existencia de dicha falla y eventuales movimientos recientes. Los resultados, sin embargo, fueron infructuosos. Lo anterior muy probablemente se debió a que dicha falla se trata de un pliegue falla (falla de progradación), por lo que en su parte frontal, el escarpe es el resultado del plegamiento y no representa, en el sentido estricto, un escarpe de falla (figura 7.7.1.5). Es por ello que se interpreta que al realizar la trinchera, las probabilidades de encontrar la traza de falla fueron nulas (fotografía 7.7.1.1). Cerca del escarpe de falla de Guápiles, en el río Costa Rica, se observaron fracturas con posible movimiento dextral con rumbos N10-30°E; 60-89°SE y un posible par conjugado con rumbo N5-25°W; 50-60°NE. El mismo podría interpretarse como las fallas o fracturas de relajación de la parte superior y más reciente (en brechas epiclásticas sub-recientes) del pliegue-falla propuesto.

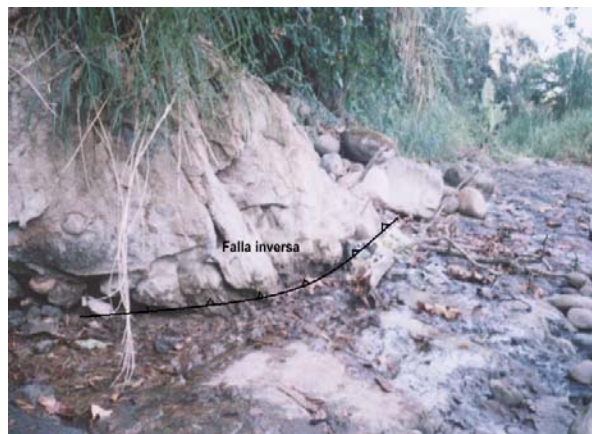
**Fotografía 7.7.1.2.** Evidencias del fallamiento inverso del frente de montaña en el río Reventazón.

En la margen derecha del río Reventazón, unos 300 m aguas arriba del puente principal sobre la carretera que conduce a Siquirres (587861-231532) se observa una zona de fallamiento inverso cuyo rumbo local en dicha margen (N45°E; 10°NW) corresponde posiblemente con una de las trazas de las fallas inversas proyectadas siguiendo la regla de la V, y que con gran probabilidad debe de corresponder con la falla del frente de montaña (Fotografía 7.7.1.2). Tres sistemas de estrías están presentes en el plano de falla inverso principal con una migración antihoraria de más antigua a más joven: (1) N65°E, (2) N90°E y (3) S50°W. Dicha falla se presenta entre el contacto de una unidad del Río Banano rica en cantos rodados y sin estructura (estratificación) y conglomerados inferiores de la Fm. Suretka. A unas centenas de metros de allí aguas arriba, aflora la Fm. Doán (583 533-231 351). Dicho fallamiento y otros menores asociados, no parecen afectar a los depósitos aluviales subrecientes (8-10 m espesor) sobreyacientes, al menos en dicho sector.
