# **ANNEXE 1**

# **PLANS ET FIGURES**

## Annexe 1 : Plans et figures

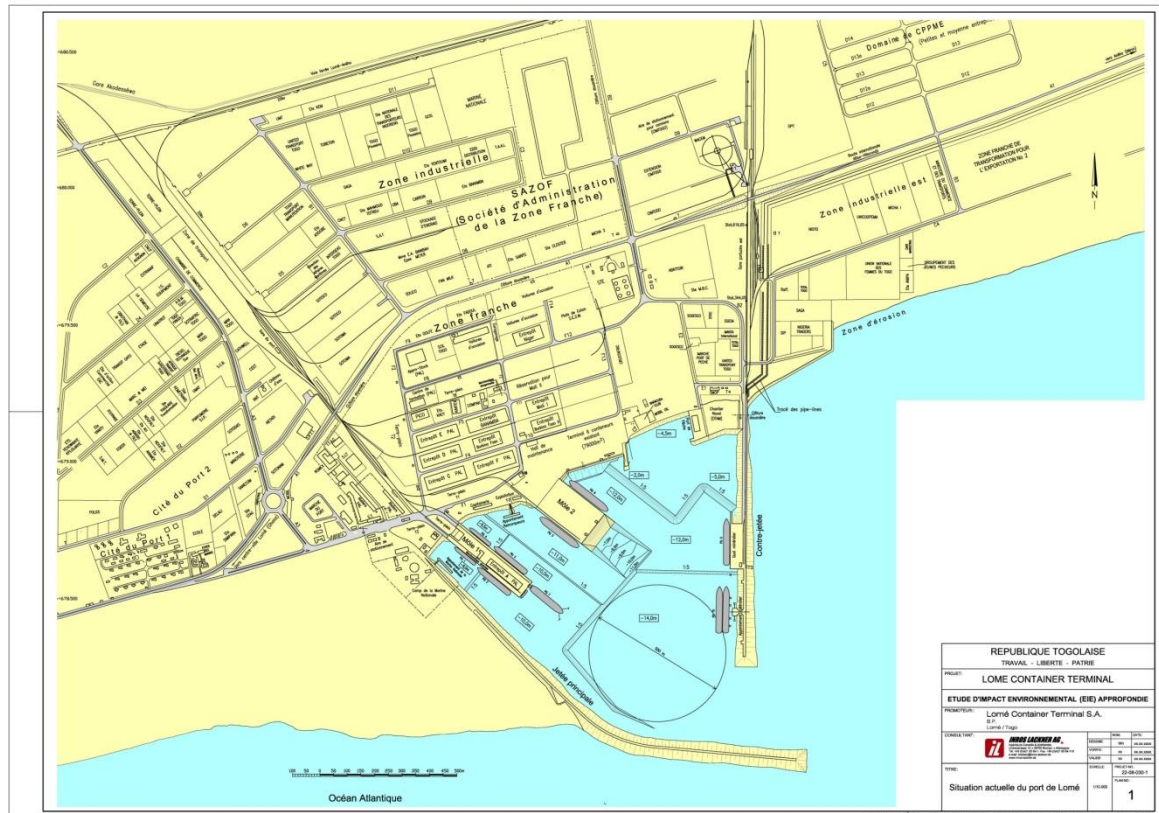
**Fig. 1 :** Plan1 – Situation actuelle du port de Lomé

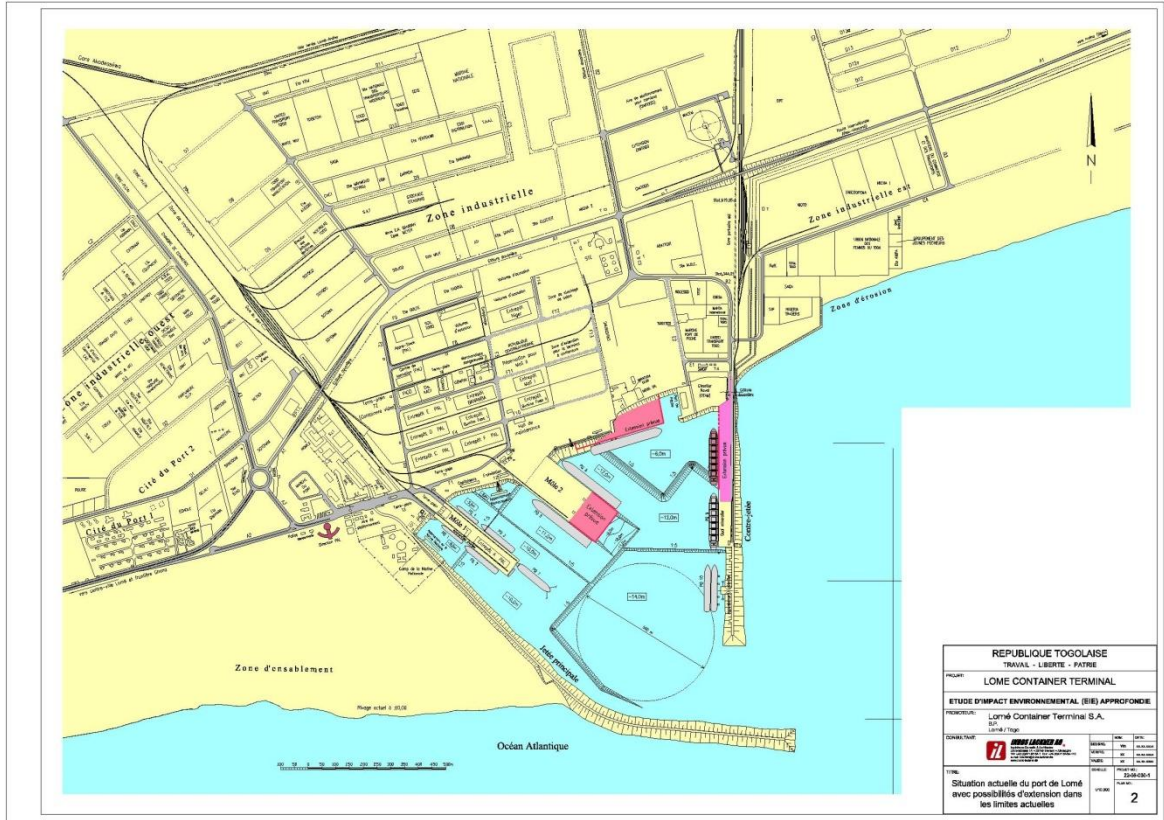
Fig. 2 : Plan 2 - Visualisation des possibilités d'extension

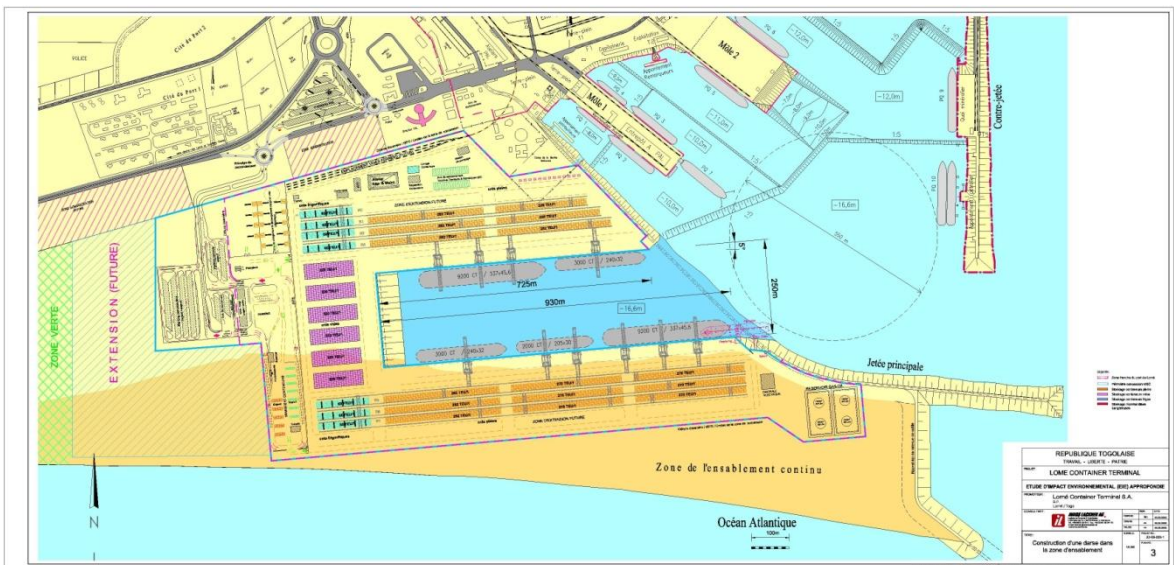
Fig. 3 : Plan 3 - Construction d'une darse avec plusieurs postes à quai pour des porte-conteneurs de la 9e génération

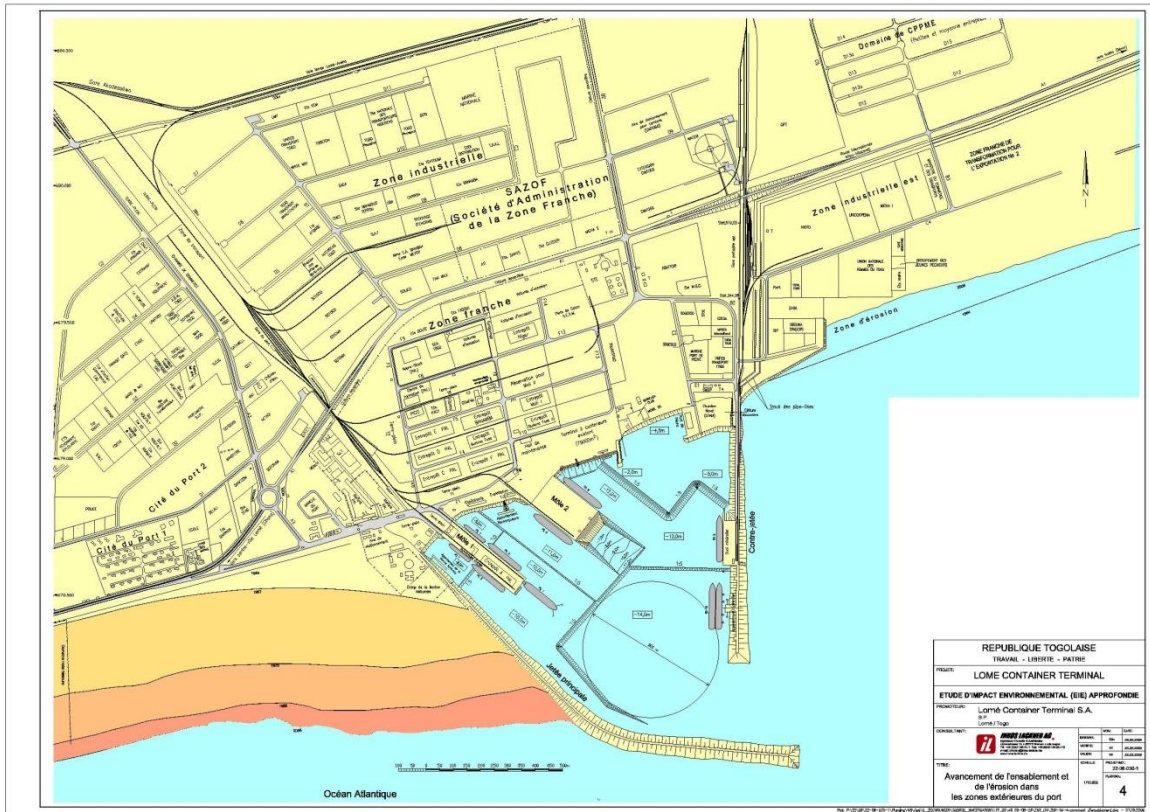
**Fig. 4 : Plan 4 - Développement de l'ensablement et de l'érosion de 1964 à 2009**

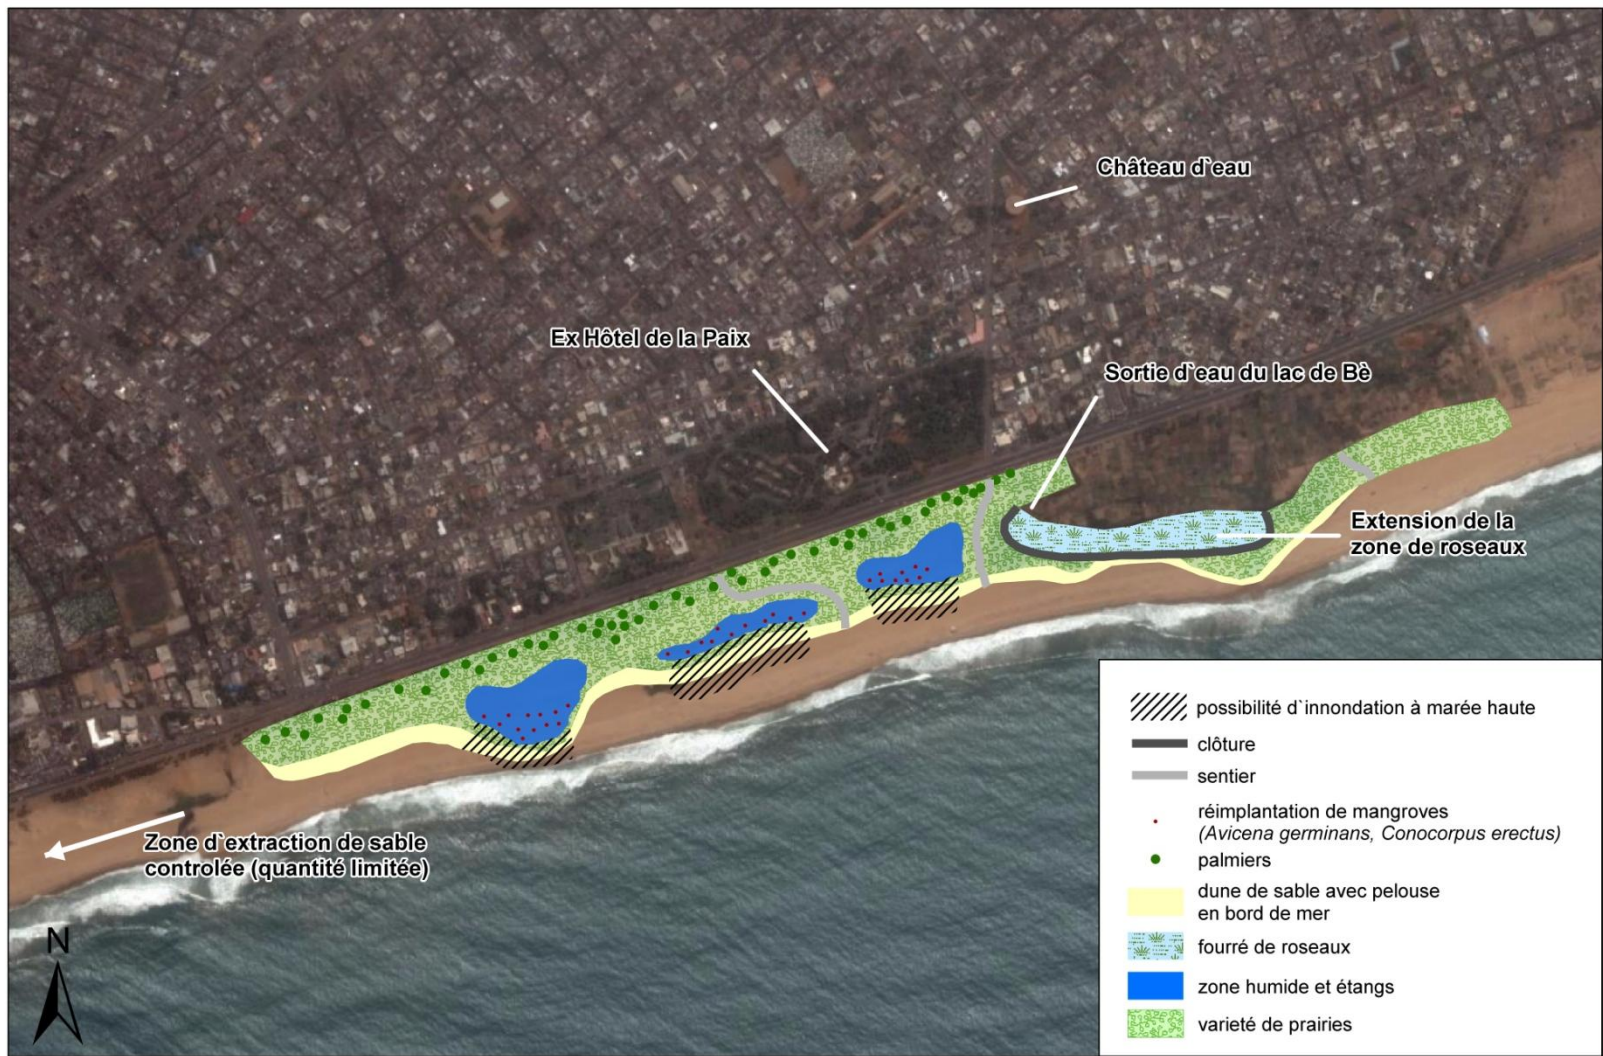
**Fig. 5 :** Proposition pour la position de la surface de compensation
